Rapport de mission de repérage des matériaux et produits contenant de l'amiante avant réalisation de travaux

A	INFORMATIONS GENERALES	
A.1	DESIGNATION DU BATIMENT	
Nature du bâtiment : Bâtiment		Adresse : Centre social Carrefour 18 - 7, rue d'Espagne 35000 RENNES
Cat. du bâtiment : Etablissements sociaux		
Nombre de Parties d'immeuble : 20		
Numéro de Lot :		Propriété de: CAISSE ALLOCATIONS FAMILIALES CAF D'ILLE ET VILAINE
Référence Cadastre : NC		7 COURS DES ALLIES
Date du Permis de Construire : Antérieur au 1 juillet 1997		35028 RENNES CEDEX 9
A.2	DESIGNATION DU DONNEUR D'ORDRE	
Nom : CAISSE ALLOCATIONS FAMILIALES CAF D'ILLE ET VILAINE		Plan localisation des éléments impactés
Adresse : 7 COURS DES ALLIES 35028 RENNES CEDEX 9		Tableau des prescriptions
		Moyens mis à disposition : Aucun
A.3	EXECUTION DE LA MISSION	
Rapport N° : 18-05-004116 A		Date d'émission du rapport : 31/05/2018
Le repérage a été réalisé le : 15/05/2018		Accompagnateur : M. Le Boucher
Par : ROULLEAU CHRISTOPHE		Laboratoire d'Analyses : ITGA RENNES

Mise en conformité PMR du site. Les travaux concernent principalement les sanitaires au Rdc et 1er étage et la modification de bloc-portes suivant le tableau des p

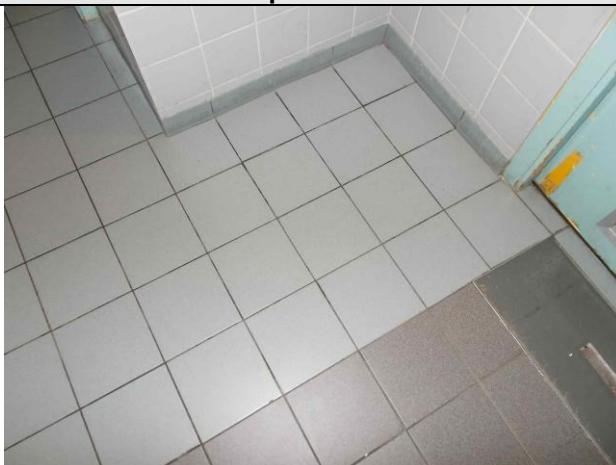
Nom du client	Numéro de dossier	Pièce ou local
CAISSE ALLOCATIONS FAMILIALES CAF D'ILLE ET VILAINE	18-05-004116	RDC - Sanitaires (Public)
Matériau	Date de prélèvement	Nom de l'opérateur
Colle de carrelage 20x20 gris sur carrelage	15/05/2018	ROULLEAU CHRISTOPHE
Localisation		Résultat
Sol -		absence d'amiante
Emplacement

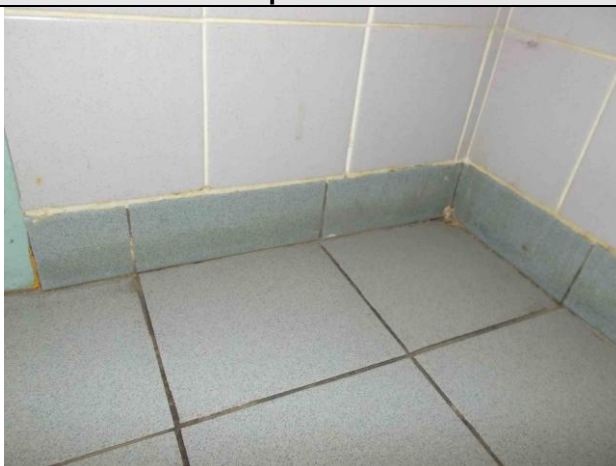
PRELEVEMENT : P002

PRÉLÈVEMENT 1/002		
Nom du client	Numéro de dossier	Pièce ou local
CAISSE ALLOCATIONS FAMILIALES CAF D'ILLE ET VILAINE	18-05-004116	RDC - Sanitaires (Public)
Matériau	Date de prélèvement	Nom de l'opérateur
Colle de plinthes grise	15/05/2018	ROULLEAU CHRISTOPHE
Localisation		Résultat
Cloisons -		absence d'amiante
Emplacement

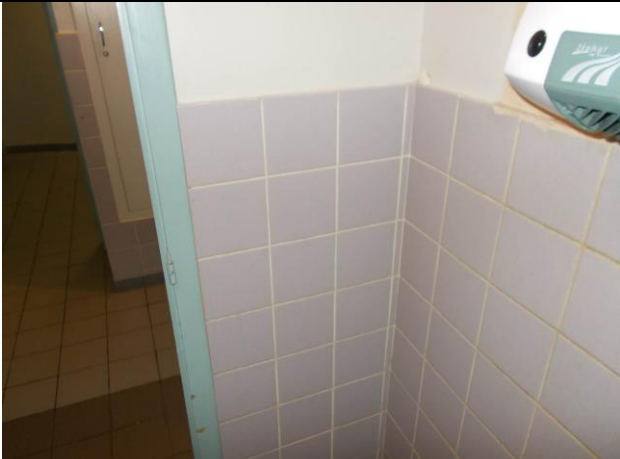
PRELEVEMENT : P003		
Nom du client	Numéro de dossier	Pièce ou local
CAISSE ALLOCATIONS FAMILIALES CAF D'ILLE ET VILAINE	18-05-004116	RDC - Sanitaires (Public)
Matériau	Date de prélèvement	Nom de l'opérateur
Colle de faïence 15x15 grise	15/05/2018	ROULLEAU CHRISTOPHE
Localisation		Résultat
Cloisons -		absence d'amiante
Emplacement

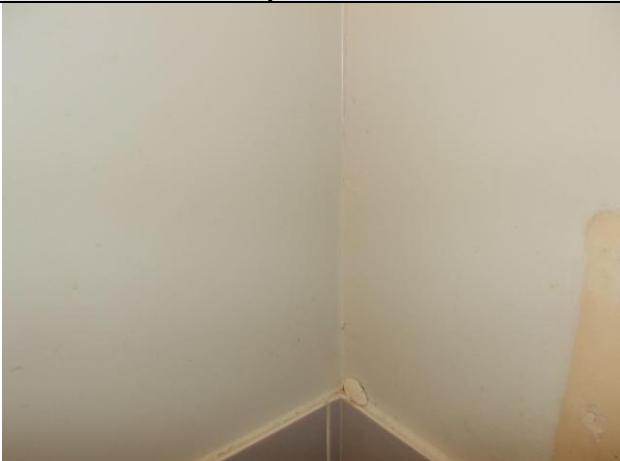
PRELEVEMENT : P004		
Nom du client	Numéro de dossier	Pièce ou local
CAISSE ALLOCATIONS FAMILIALES CAF D'ILLE ET VILAINE	18-05-004116	RDC - Sanitaires (Public)
Matériau	Date de prélèvement	Nom de l'opérateur
Revêtement+plaque de plâtre+Enduit en zone de lissage	15/05/2018	ROULLEAU CHRISTOPHE
Localisation		Résultat
Cloisons -		Présence d'amiante
Emplacement

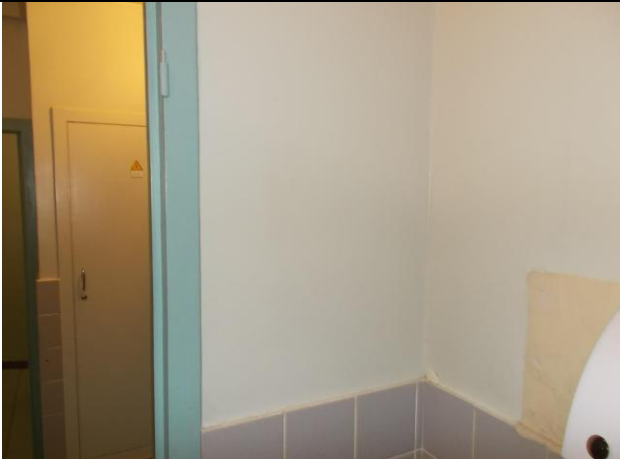
PRELEVEMENT : P005		
Nom du client	Numéro de dossier	Pièce ou local
CAISSE ALLOCATIONS FAMILIALES CAF D'ILLE ET VILAINE	18-05-004116	RDC - Sanitaires (Public)
Matériau	Date de prélèvement	Nom de l'opérateur
Revêtement+plaque de plâtre	15/05/2018	ROULLEAU CHRISTOPHE
Localisation		Résultat
Cloisons -		absence d'amiante
Emplacement

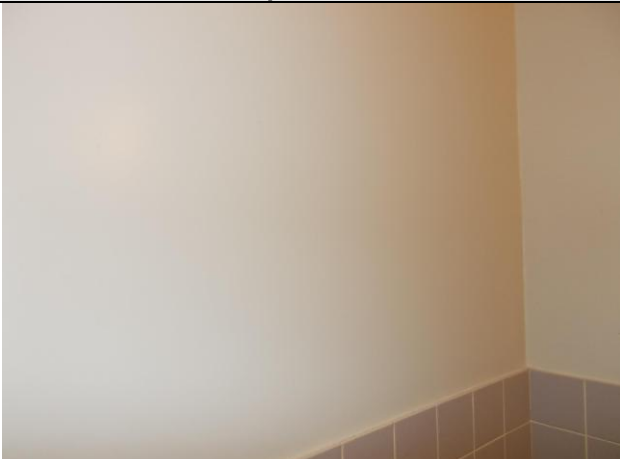
PRELEVEMENT : P006		
Nom du client	Numéro de dossier	Pièce ou local
CAISSE ALLOCATIONS FAMILIALES CAF D'ILLE ET VILAINE	18-05-004116	RDC - Sanitaires (Public)
Matériau	Date de prélèvement	Nom de l'opérateur
Revêtement+enduit maigre	15/05/2018	ROULLEAU CHRISTOPHE
Localisation		Résultat
Mur -		absence d'amiante
Emplacement

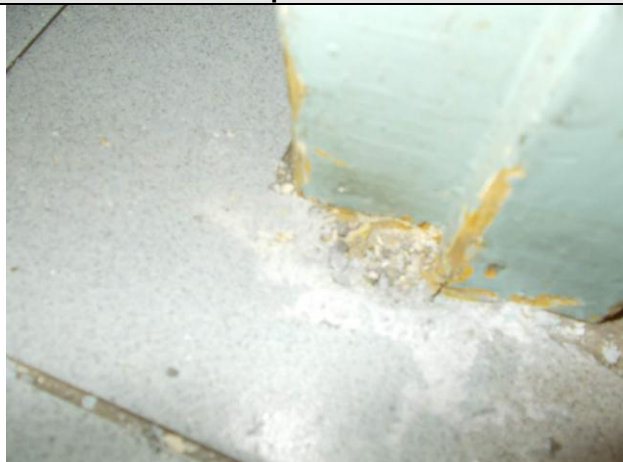
PRELEVEMENT : P007		
Nom du client	Numéro de dossier	Pièce ou local
CAISSE ALLOCATIONS FAMILIALES CAF D'ILLE ET VILAINE	18-05-004116	RDC - Sanitaires (Public)
Matériau	Date de prélèvement	Nom de l'opérateur
Colle de carrelage beige sous P1	15/05/2018	ROULLEAU CHRISTOPHE
Localisation		Résultat
Sol -		absence d'amiante
Emplacement

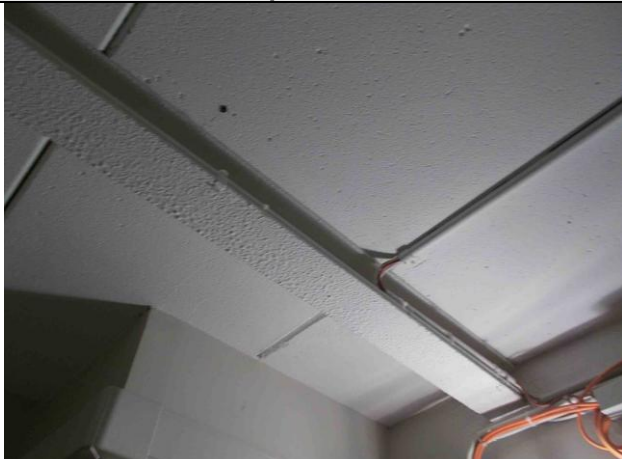
PRELEVEMENT : P008		
Nom du client	Numéro de dossier	Pièce ou local
CAISSE ALLOCATIONS FAMILIALES CAF D'ILLE ET VILAINE	18-05-004116	RDC - Sanitaires (Public)
Matériau	Date de prélèvement	Nom de l'opérateur
Enduit projeté sur métal	15/05/2018	ROULLEAU CHRISTOPHE
Localisation		Résultat
Poutre -		Présence d'amiante
Emplacement

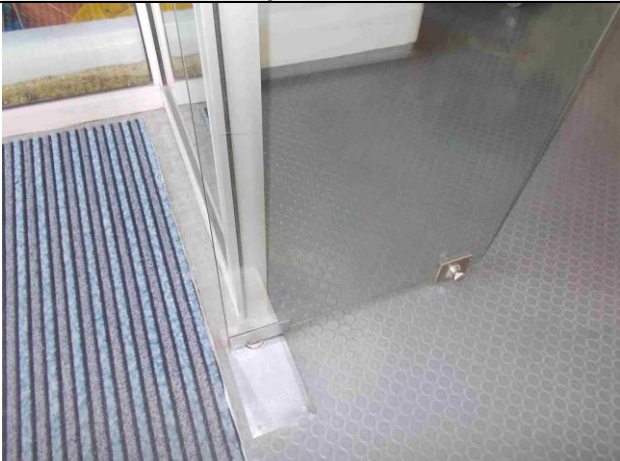
PRELEVEMENT : P009		
Nom du client	Numéro de dossier	Pièce ou local
CAISSE ALLOCATIONS FAMILIALES CAF D'ILLE ET VILAINE	18-05-004116	RDC - Circulation
Matériau	Date de prélèvement	Nom de l'opérateur
Colle jaune de revêtement souple+ragréage	15/05/2018	ROULLEAU CHRISTOPHE
Localisation		Résultat
Sol -		absence d'amiante
Emplacement

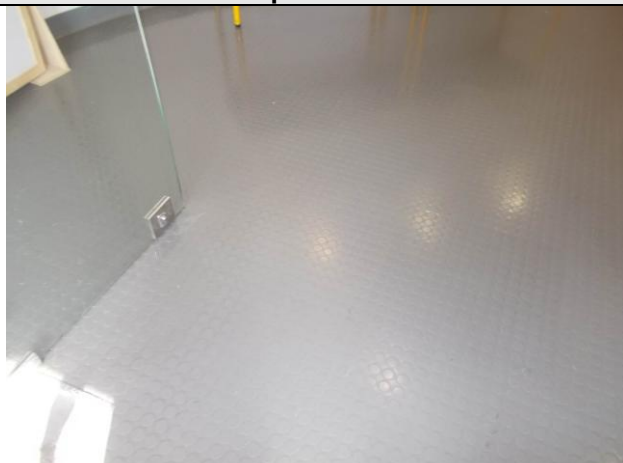
PRELEVEMENT : P010		
Nom du client	Numéro de dossier	Pièce ou local
CAISSE ALLOCATIONS FAMILIALES CAF D'ILLE ET VILAINE	18-05-004116	RDC - Dégagement Salle polyvalente
Matériau	Date de prélèvement	Nom de l'opérateur
Colle jaune de revêtement souple+ragréage	15/05/2018	ROULLEAU CHRISTOPHE
Localisation		Résultat
Sol -		absence d'amiante
Emplacement

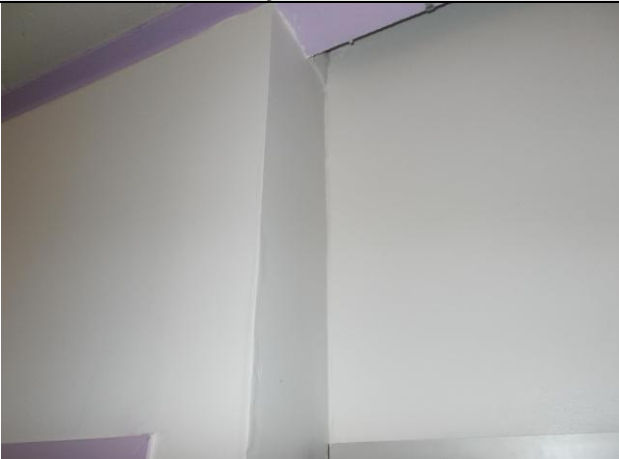
PRELEVEMENT : P014

Nom du client	Numéro de dossier	Pièce ou local
CAISSE ALLOCATIONS FAMILIALES CAF D'ILLE ET VILAINE	18-05-004116	RDC - Dégagement Halte garderie
Matériau	Date de prélèvement	Nom de l'opérateur
Revêtement+plaque de plâtre+Enduit en zone de lissage	15/05/2018	ROULLEAU CHRISTOPHE
Localisation		Résultat
Cloisons -		absence d'amiante
Emplacement

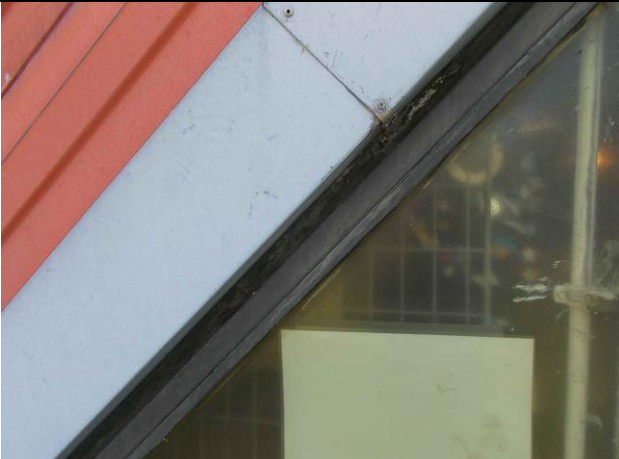
PRELEVEMENT : P015

Nom du client	Numéro de dossier	Pièce ou local
CAISSE ALLOCATIONS FAMILIALES CAF D'ILLE ET VILAINE	18-05-004116	RDC - Espace lecture
Matériau	Date de prélèvement	Nom de l'opérateur
Joint mou entre menuiserie et structure métallique	15/05/2018	ROULLEAU CHRISTOPHE
Localisation		Résultat
Menuiserie métal -		absence d'amiante
Emplacement

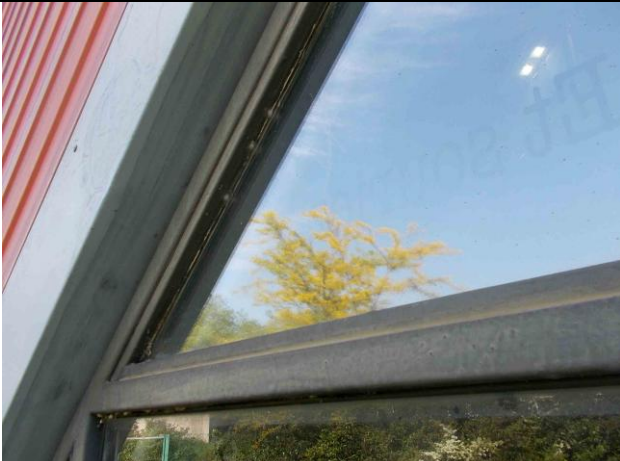
PRELEVEMENT : P016		
Nom du client	Numéro de dossier	Pièce ou local
CAISSE ALLOCATIONS FAMILIALES CAF D'ILLE ET VILAINE	18-05-004116	RDC - Espace lecture
Matériau	Date de prélèvement	Nom de l'opérateur
Joint dur de vitrage	15/05/2018	ROULLEAU CHRISTOPHE
Localisation	Résultat	
Menuiserie métal -	Présence d'amiante	
Emplacement

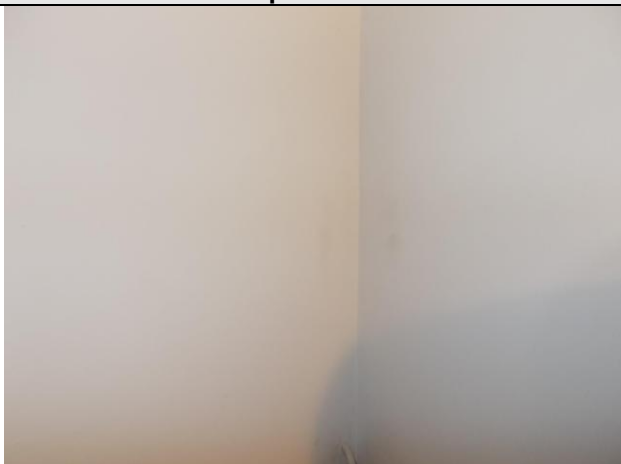
PRELEVEMENT : P018		
Nom du client	Numéro de dossier	Pièce ou local
CAISSE ALLOCATIONS FAMILIALES CAF D'ILLE ET VILAINE	18-05-004116	1er - Sanitaires
Matériau	Date de prélèvement	Nom de l'opérateur
Revêtement+plaque de plâtre+Enduit en zone de lissage	15/05/2018	ROULLEAU CHRISTOPHE
Localisation		Résultat
Cloisons -		Présence d'amiante
Emplacement

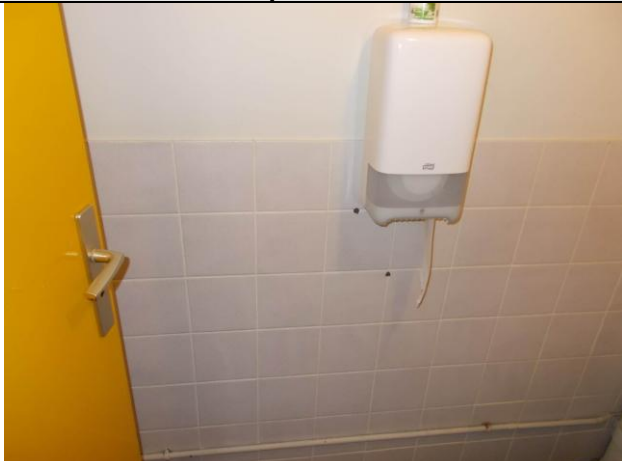
PRELEVEMENT : P019		
Nom du client	Numéro de dossier	Pièce ou local
CAISSE ALLOCATIONS FAMILIALES CAF D'ILLE ET VILAINE	18-05-004116	1er - Sanitaires
Matériau	Date de prélèvement	Nom de l'opérateur
Colle de faïence	15/05/2018	ROULLEAU CHRISTOPHE
Localisation		Résultat
Cloisons -		absence d'amiante
Emplacement

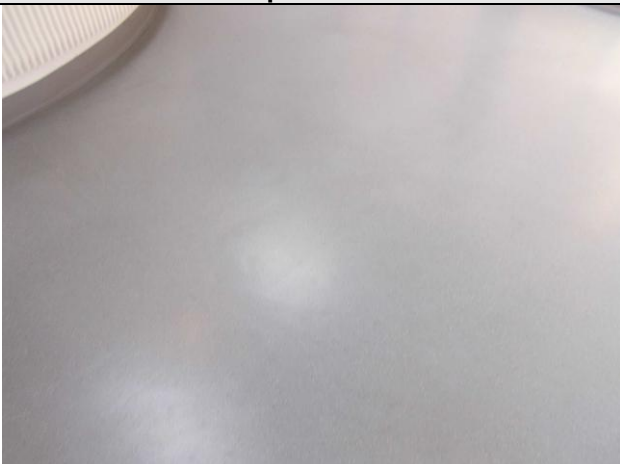
PRELEVEMENT : P020		
Nom du client	Numéro de dossier	Pièce ou local
CAISSE ALLOCATIONS FAMILIALES CAF D'ILLE ET VILAINE	18-05-004116	1er - Circulation/Galerie
Matériau	Date de prélèvement	Nom de l'opérateur
Colle jaune de revêtement souple+ragréage	15/05/2018	ROULLEAU CHRISTOPHE
Localisation		Résultat
Sol -		absence d'amiante
Commentaires		
Présence de P017 sous le revêtement de sol visible		
Emplacement

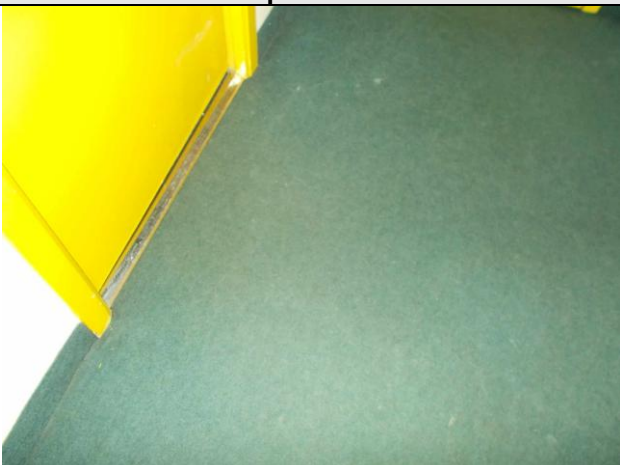
PRELEVEMENT : P021		
Nom du client	Numéro de dossier	Pièce ou local
CAISSE ALLOCATIONS FAMILIALES CAF D'ILLE ET VILAINE	18-05-004116	1er - Circulation A.R.C.S.
Matériau	Date de prélèvement	Nom de l'opérateur
Colle jaune de moquette	15/05/2018	ROULLEAU CHRISTOPHE
Localisation		Résultat
Sol -		absence d'amiante
Commentaires		
Présence de P026 sous le revêtement de sol visible		
Emplacement

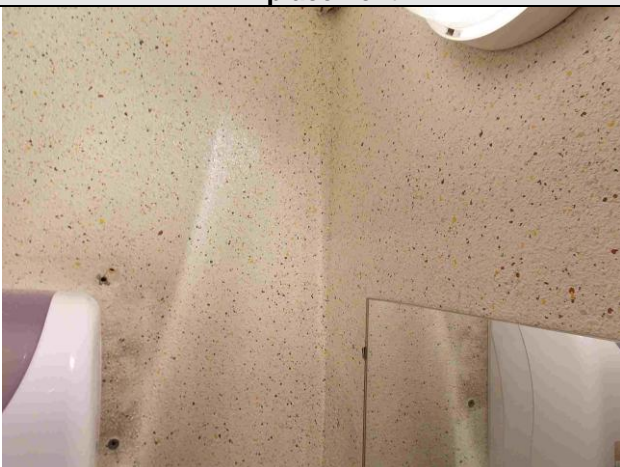
PRELEVEMENT : P023		
Nom du client	Numéro de dossier	Pièce ou local
CAISSE ALLOCATIONS FAMILIALES CAF D'ILLE ET VILAINE	18-05-004116	1er - Sanitaire A.R.C.S.
Matériau	Date de prélèvement	Nom de l'opérateur
Revêtement+plaque de plâtre+Enduit en zone de lissage	15/05/2018	ROULLEAU CHRISTOPHE
Localisation	Résultat	
Cloisons -	Présence d'amiante	
Emplacement

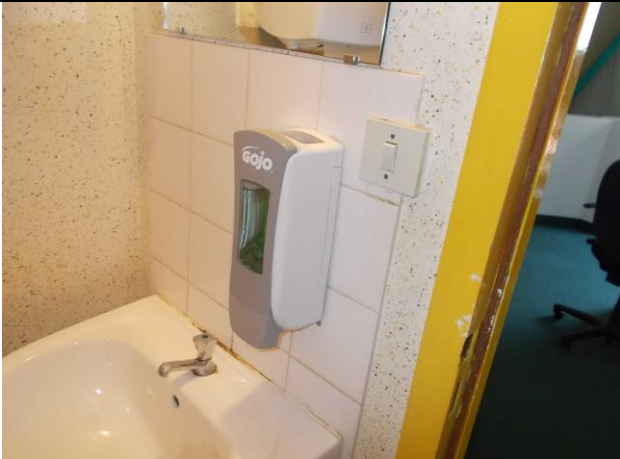
PRELEVEMENT : P024		
Nom du client	Numéro de dossier	Pièce ou local
CAISSE ALLOCATIONS FAMILIALES CAF D'ILLE ET VILAINE	18-05-004116	1er - Sanitaire A.R.C.S.
Matériau	Date de prélèvement	Nom de l'opérateur
Colle de faïence blanche	15/05/2018	ROULLEAU CHRISTOPHE
Localisation		Résultat
Cloisons -		absence d'amiante
Emplacement

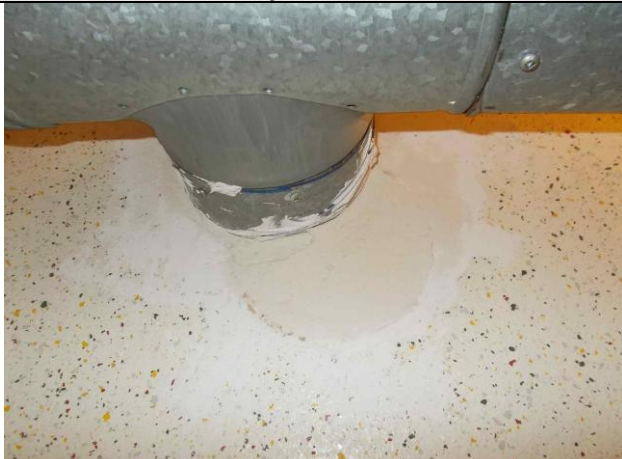
PRELEVEMENT : P025		
Nom du client	Numéro de dossier	Pièce ou local
CAISSE ALLOCATIONS FAMILIALES CAF D'ILLE ET VILAINE	18-05-004116	1er - Sanitaire A.R.C.S.
Matériau	Date de prélèvement	Nom de l'opérateur
Enduit de rebouchage	15/05/2018	ROULLEAU CHRISTOPHE
Localisation		Résultat
Cloisons -		absence d'amiante
Emplacement

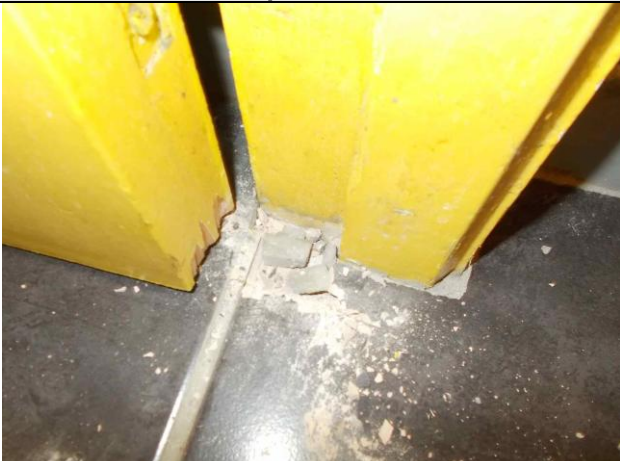
PRELEVEMENT : P026		
Nom du client	Numéro de dossier	Pièce ou local
CAISSE ALLOCATIONS FAMILIALES CAF D'ILLE ET VILAINE	18-05-004116	1er - Sanitaire A.R.C.S.
Matériau	Date de prélèvement	Nom de l'opérateur
Dalle de sol jaune+colle noire+colle jaune+ragréage (Sous P22)	15/05/2018	ROULLEAU CHRISTOPHE
Localisation		Résultat
Sol -		Présence d'amiante
Emplacement

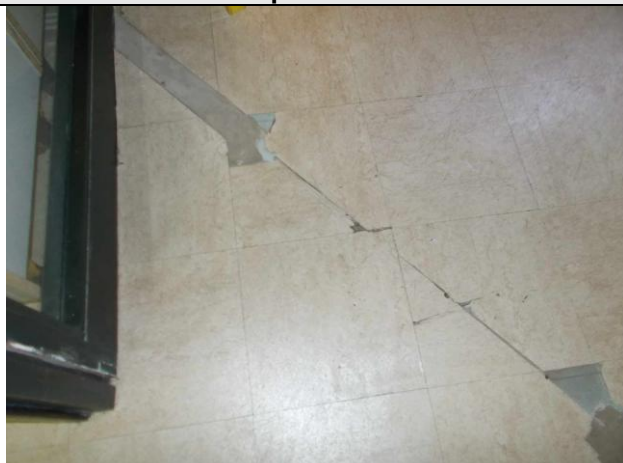
PRELEVEMENT : P027		
Nom du client	Numéro de dossier	Pièce ou local
CAISSE ALLOCATIONS FAMILIALES CAF D'ILLE ET VILAINE	18-05-004116	RDC - Sanitaire A.R.C.S.
Matériau	Date de prélèvement	Nom de l'opérateur
Dalle de sol beige+dalle de sol bleu+colle jaune+ragréage	15/05/2018	ROULLEAU CHRISTOPHE
Localisation		Résultat
Sol -		absence d'amiante
Emplacement

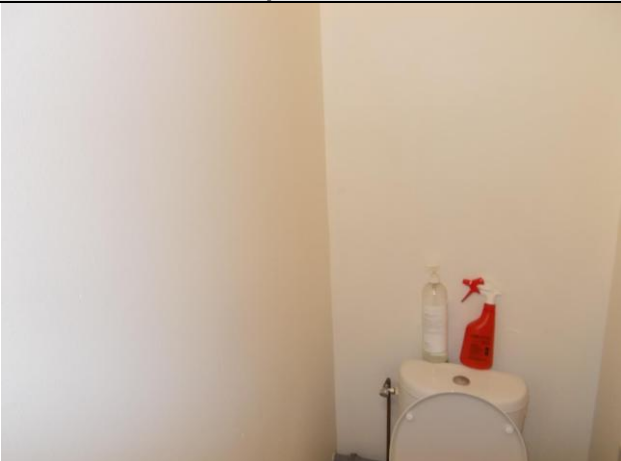
PRELEVEMENT : P028		
Nom du client	Numéro de dossier	Pièce ou local
CAISSE ALLOCATIONS FAMILIALES CAF D'ILLE ET VILAINE	18-05-004116	RDC - Sanitaire A.R.C.S.
Matériau	Date de prélèvement	Nom de l'opérateur
Revêtement+plaque de plâtre+Enduit en zone de lissage	15/05/2018	ROULLEAU CHRISTOPHE
Localisation		Résultat
Cloisons -		Présence d'amiante
Emplacement
