Dossier de diagnostics techniques

Rapport de mission de repérage des matériaux et produits contenant de l'amiante avant réalisation de travaux

Référence AMITRAV-D7771083-2101 27 décembre 2021

Bien	ERP catégorie 1 à 4
Adresse	2 RUE AMBROISE CROIZAT 91000 EVRY
Propriétaire	CAISSE PRIMAIRE ASSURANCE MALADIE 2 Rue Ambroise Croizat 91000 EVRY COURCOURONNES
Demandeur	CAISSE PRIMAIRE ASSURANCE MALADIE 2 Rue Ambroise Croizat 91000 EVRY COURCOURONNES

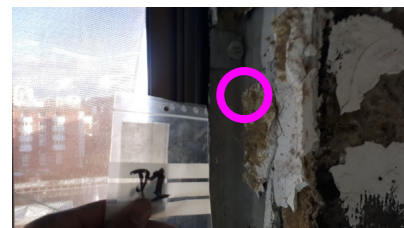
Prélèvement P001
Pièce L'ensemble des façades - R+6
Localisation Tous les murs
Matériaux Enduits à base de plâtre ou ciment projetés, lissés ou talochés
Date 27 décembre 2021
Résultat Absence d'amiante
Commentaire

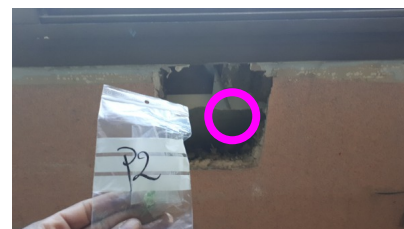
Prélèvement P002
Pièce L'ensemble des façades - R+6
Localisation Tous les murs
Matériaux Enduits à base de plâtre ou ciment projetés, lissés ou talochés
Date 27 décembre 2021
Résultat Absence d'amiante
Commentaire

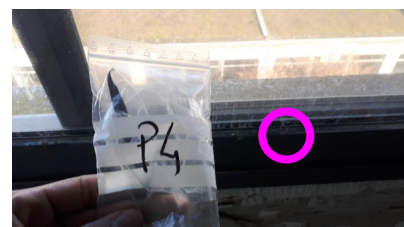
Prélèvement P004
Pièce L'ensemble des façades - R+6
Localisation Menuiseries
Matériaux Joints de mastic de vitrage
Date 27 décembre 2021
Résultat Absence d'amiante
Commentaire

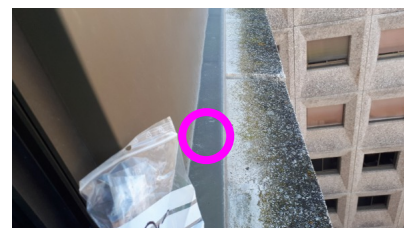
Prélèvement P005

Pièce L'ensemble des façades - R+6

Localisation Menuiseries

Matériaux Joints d'étanchéité entre menuiserie et structure

Résultat Absence d'amiante

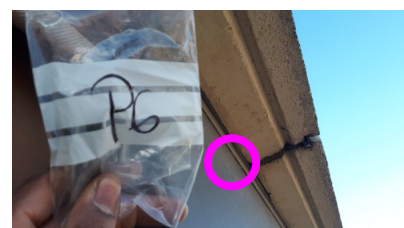
Prélèvement P006

Pièce L'ensemble des façades - R+6

Localisation Menuiseries

Matériaux Joints d'étanchéité entre menuiserie et structure

Résultat Absence d'amiante

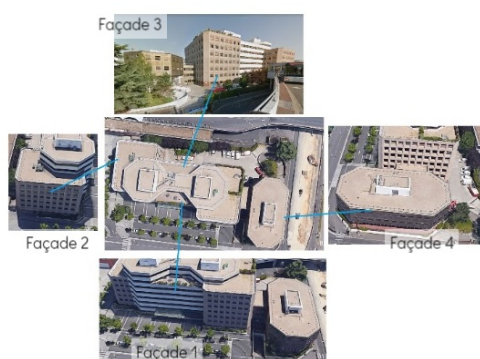
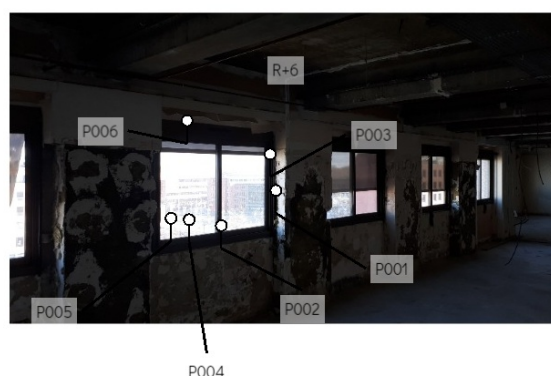
Planche de repérage usuel L'ensemble des façades		1/1
Référence	AMITRAV-D7771083-2101	Version 1
Origine	Dekra diagnostic / LIVIO DARASE	
Adresse	2 RUE AMBROISE CROIZAT 91000 EVRY

**1/1 Liste des éléments - Planche de repérage usuel - L'ensemble des façades****Prélèvements**

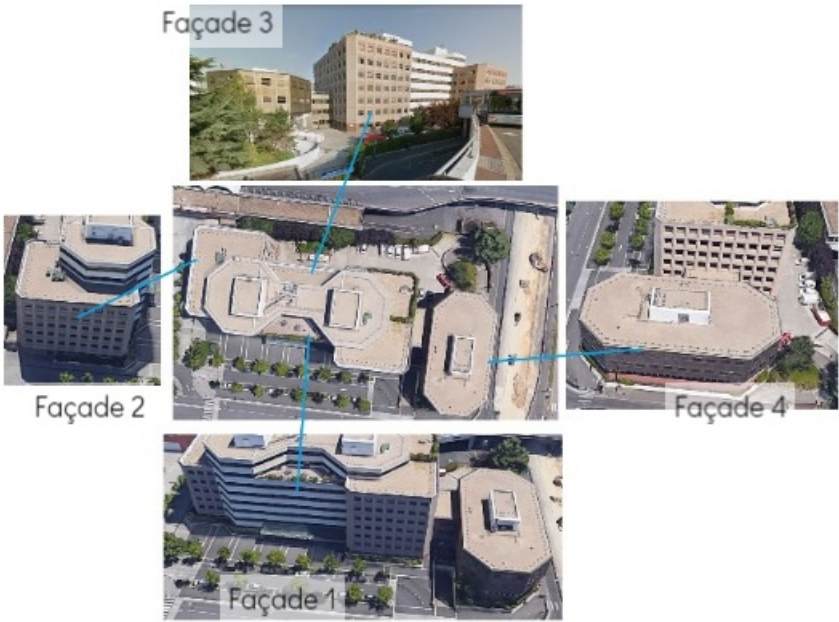
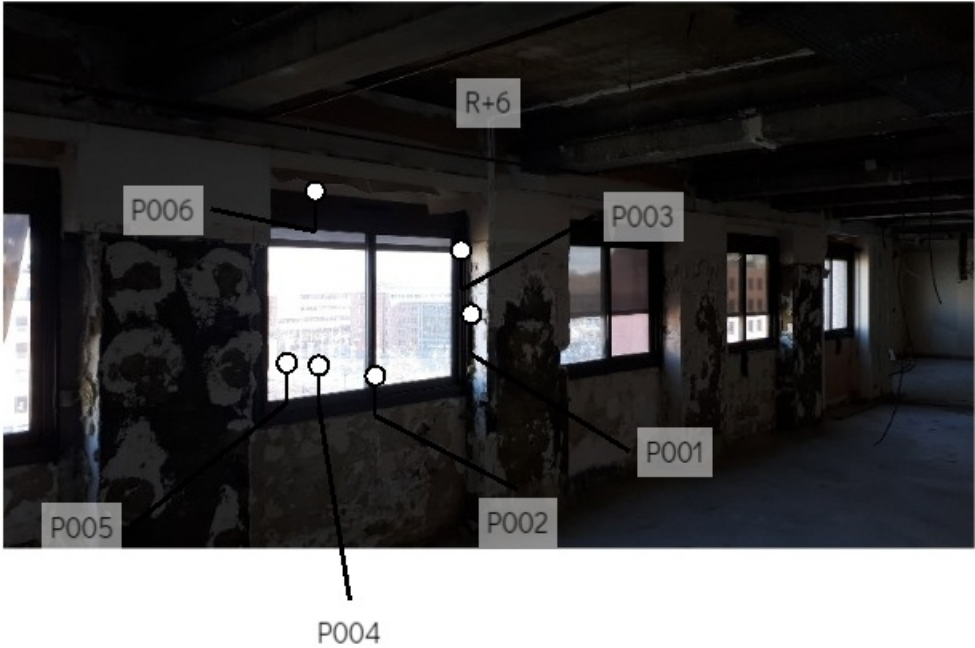
Planche de repérage usuel			1/1
L'ensemble des façades			
Référence	AMITRAV-D7771083-2101		Version 1
Origine	Dekra diagnostic / LIVIO DARASE		
Adresse	2 RUE AMBROISE CROIZAT 91000 EVRY

Prélèvements
P001 R+6 Tous les murs Enduits à base de plâtre ou ciment projetés, lissés ou talochés
P002 R+6 Tous les murs Enduits à base de plâtre ou ciment projetés, lissés ou talochés
P003 R+6 Menuiseries Joint de mastic de vitrage
P004 R+6 Menuiseries Joint de mastic de vitrage
P005 R+6 Menuiseries Joint d'étanchéité entre menuiserie et structure
P006 R+6 Menuiseries Joint d'étanchéité entre menuiserie et structure
