## Dossier de diagnostics techniques

Rapport de mission de repérage des matériaux et produits contenant de l'amiante avant réalisation de travaux

Référence AMITRAV-E7115714-2501 21 mai 2025

Bien	ERP catégorie 1 à 4
Adresse	2 Rue Ambroise Croizat RDC AU 7 EME ETG (2EME EXCLUS) 91000 ÉVRY-COURCOURONNES
Propriétaire	CAISSE PRIMAIRE ASSURANCE MALADIE 2 Rue Ambroise Croizat 91000 EVRY COURCOURONNES
Demandeur	CAISSE PRIMAIRE ASSURANCE MALADIE 2 Rue Ambroise Croizat 91000 EVRY COURCOURONNES

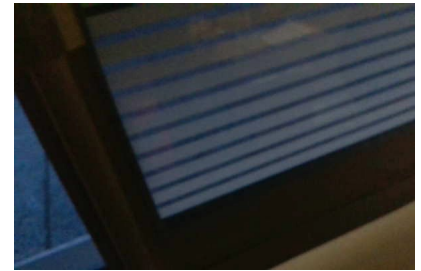
Prélèvement P001  
Pièce RDC - Open space Façade nord ouest  
Localisation Fenêtre.  
Matériaux Joint de vitrage extérieur  
Date 14 mai 2025  
Résultat Absence d'amiante  
Commentaire

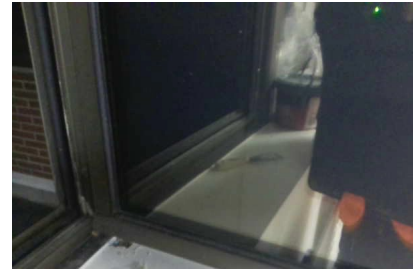
Prélèvement P005  
Pièce RDC - Open space Façade nord ouest  
Localisation Fenêtre.  
Matériaux Joint de vitrage extérieur  
Date 14 mai 2025  
Résultat Absence d'amiante  
Commentaire

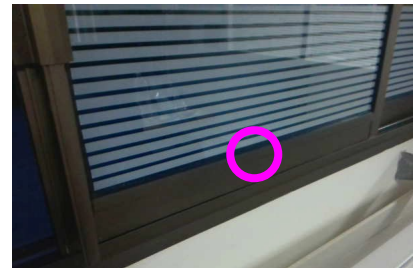
Prélèvement P006  
Pièce RDC - Open space Façade nord ouest  
Localisation Fenêtre  
Matériaux Joint de vitrage interieur  
Date 14 mai 2025  
Résultat Absence d'amiante  
Commentaire

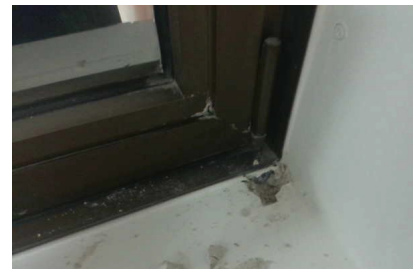
Prélèvement P007  
Pièce RDC - Open space Façade nord ouest  
Localisation Tous les murs  
Matériaux Isolant  
Date 14 mai 2025  
Résultat Absence d'amiante  
Commentaire

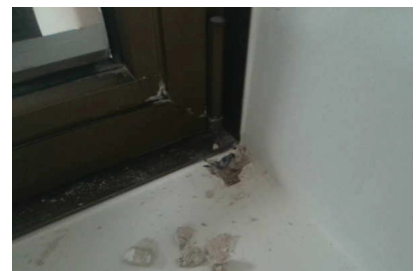
Prélèvement P008  
Pièce RDC - Open space Façade nord ouest  
Localisation Murs  
Matériaux Enduit plâtre  
Date 14 mai 2025  
Résultat Absence d'amiante  
Commentaire

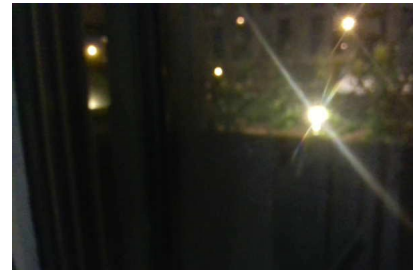
Prélèvement P009

Pièce 1 et etage - Open space Façade nord ouest

Résultat Absence d'amiante

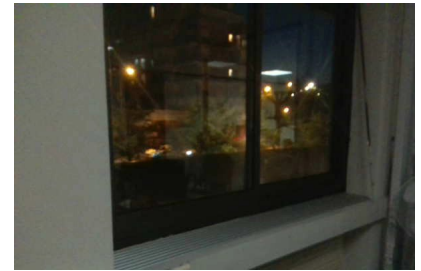
Prélèvement P013

Pièce 1 et etage - Open space Façade sud est

Résultat Absence d'amiante

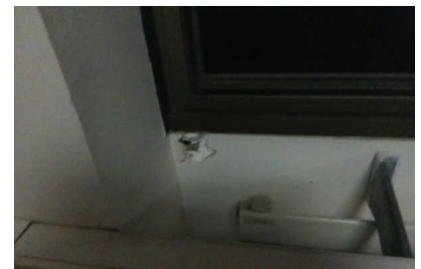
Prélèvement P015

Pièce 1 et etage - Open space Façade sud est

Résultat Absence d'amiante

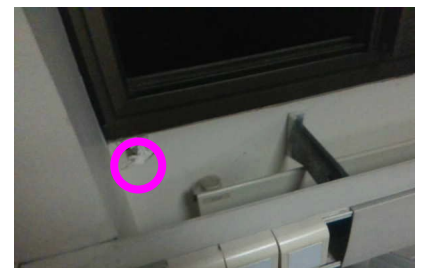
Prélèvement P016

Pièce 1 et etage - Open space Façade sud est

Résultat Absence d'amiante

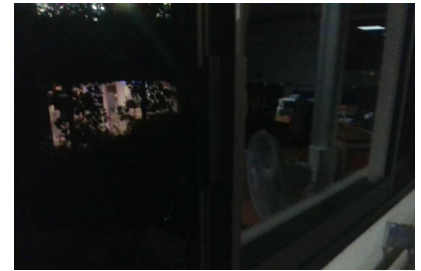
Prélèvement P017

Pièce 1 et etage - Open space Façade nord ouest

Résultat Absence d'amiante

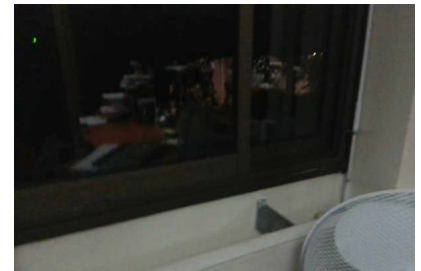
Prélèvement P018

Pièce 1 et etage - Open space Façade nord ouest

Résultat Absence d'amiante

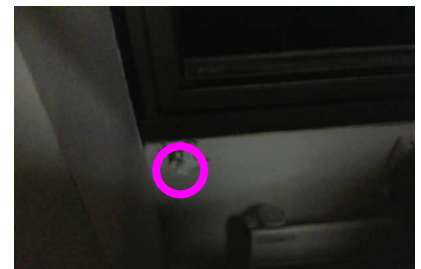
Prélèvement P019

Pièce 1 et etage - Open space Façade nord ouest

Résultat Absence d'amiante

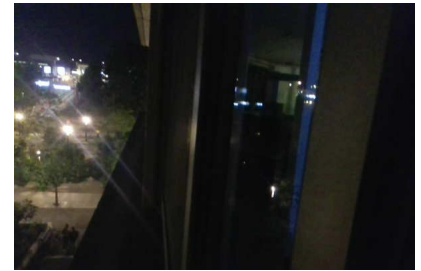
Prélèvement P021

Pièce 3eme étage - Open space Façade nord ouest

Résultat Absence d'amiante
