Rapport de mission de repérage des matériaux et produits contenant de l'amiante avant démolition

Habitations en ruine
560 - Pointe A BACCHUS
97170 PETIT BOURG (France (Guadeloupe))

Référence du dossier :
2101S9713000019/2

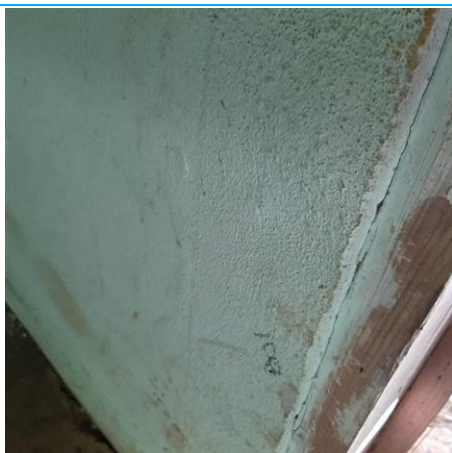
Matériaux : ZPSO-001
 Prélèvement : P001; P002; P003; P004
 Description : Enduits intérieurs - Murs intérieurs
 Localisation : Rez de chaussée - Habitation en ruine
 Résultat : Absence d'amiante

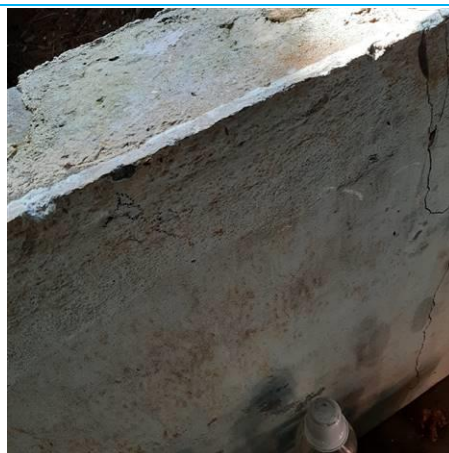
Matériaux : ZPSO-001
 Prélèvement : P001; P002; P003; P004
 Description : Enduits intérieurs - Murs intérieurs
 Localisation : Rez de chaussée - Habitation en ruine
 Résultat : Absence d'amiante

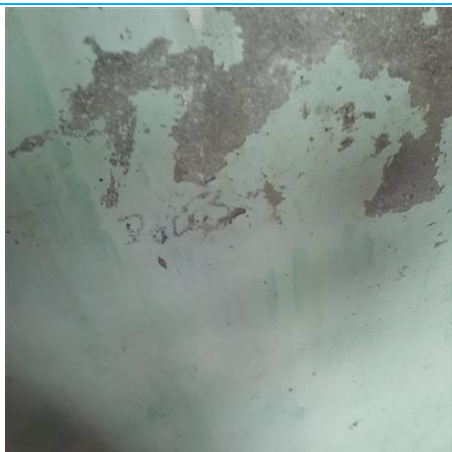
Matériaux : ZPSO-001
 Prélèvement : P001; P002; P003; P004
 Description : Enduits intérieurs - Murs intérieurs
 Localisation : Rez de chaussée - Habitation en ruine
 Résultat : Absence d'amiante

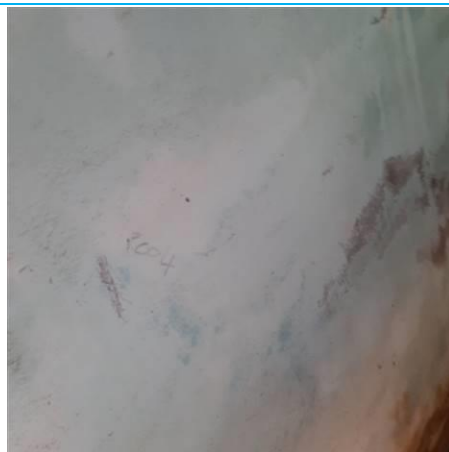
Matériaux : ZPSO-001
 Prélèvement : P001; P002; P003; P004
 Description : Enduits intérieurs - Murs intérieurs
 Localisation : Rez de chaussée - Habitation en ruine
 Résultat : Absence d'amiante

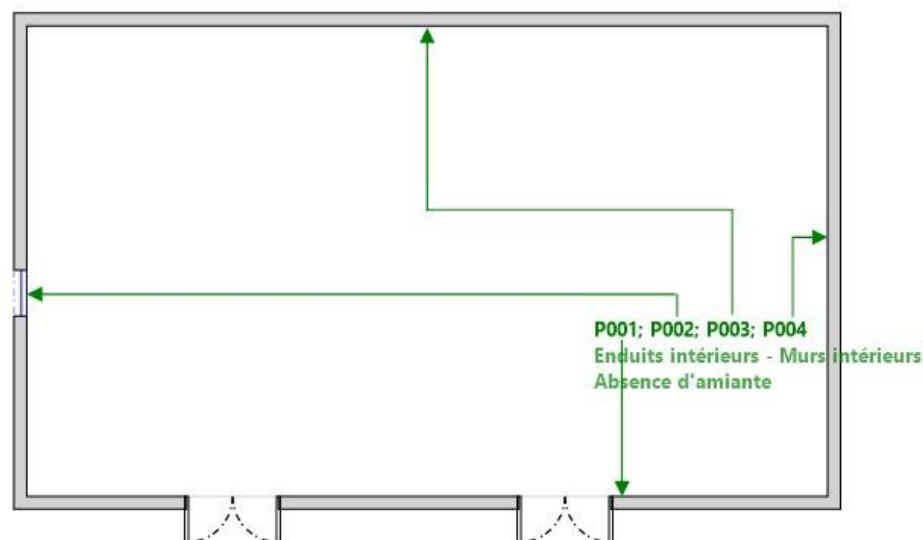
Plan Habitation - Pointe à BACCUS

Planche (croquis) de repérage technique effectué par le cabinet : SOCOTEC DIAGNOSTIC, auteur : Jean Noel SOTER
