RAPPORT DE MISSION DE REPERAGE DES MATERIAUX ET PRODUITS CONTENANT DE L'AMIANTE - AVANT DEMOLITION

A	INFORMATIONS GENERALES	
A.1	DESIGNATION DU BATIMENT	
Nature du bâtiment :	une maison	Adresse : Route D733 - 17200 SAINT-SULPICE-DE-ROYAN
Cat. du bâtiment :	Habitation (Maisons individuelles)	Escalier : Sans objet
Nombre de Locaux :	16 locaux identifiés dans le logement, une terrasse un auvent	Bâtiment : Sans objet
Etage :	Sans objet	Porte : Sans objet
Numéro de Lot :	Sans objet	Propriété de : CONSERVATOIRE DU LITTORAL
Référence Cadastre :	A n°1075, 1086	Corderie Royale
Date du Permis de Construire :	NC - Antérieure au 01/07/1997	CS10137
Annexes :		17306 ROCHEFORT CEDEX
Numéro de lot de Cave :	Sans objet	
Numéro de lot de garage :	Sans objet	
Autres Lot :	Sans objet

A.3	EXECUTION DE LA MISSION	
Rapport N° :	DI23-07-19-01 A	Date d'émission du rapport : 31/07/2023
Le repérage a été réalisé le :	19/07/2023	Accompagnateur : Aucun
Par :	Pierre-Alain PUIVIF	Laboratoire d'Analyses : ITGA
N° certificat de qualification :	513	Adresse laboratoire : Rue de la Terre Adélie - 35760 SAINT GREGOIRE
Date d'obtention :	25/06/2020	Numéro d'accréditation : 1-5967
Le présent rapport est établi par une

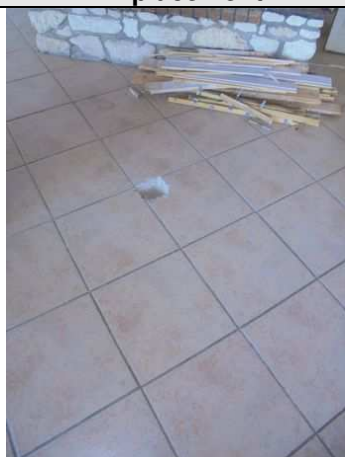
Nom du client	Numéro de dossier	Pièce ou local
CONSERVATOIRE DU LITTORAL	DI23-07-19-01	Pièce n°1
Matériau	Date de prélèvement	Nom de l'opérateur
joint de carrelage	19/07/2023	Pierre-Alain PUIVIF
Localisation		Résultat
Sol (revêtement) - Sol (surface courante)		absence d'amiante
Commentaires		
Absence d'amiante après analyses d'échantillons en laboratoire (PV n° IT052307-8877)		
Emplacement

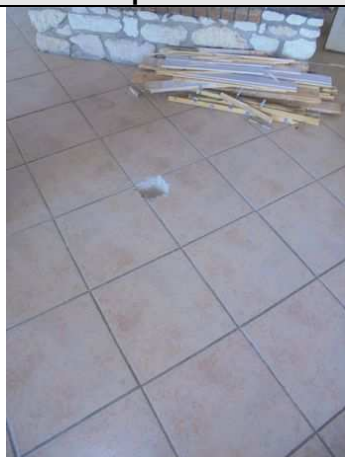
PRELEVEMENT : DI23-07-19-01/0202

Nom du client	Numéro de dossier	Pièce ou local
CONSERVATOIRE DU LITTORAL	DI23-07-19-01	Pièce n°1
Matériau	Date de prélèvement	Nom de l'opérateur
colle de carrelage et chape	19/07/2023	Pierre-Alain PUIVIF
Localisation		Résultat
Sol (chape et revêtement) - Sol (surface courante)		absence d'amiante
Commentaires		
Absence d'amiante après analyses d'échantillons en laboratoire (PV n° IT052307-8878)		
Emplacement

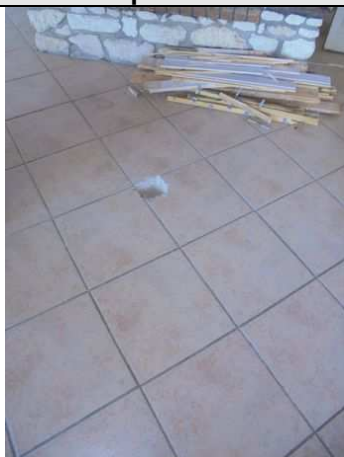
PRELEVEMENT : DI23-07-19-01/0203

Nom du client	Numéro de dossier	Pièce ou local
CONSERVATOIRE DU LITTORAL	DI23-07-19-01	Pièce n°1
Matériau	Date de prélèvement	Nom de l'opérateur
chape au sol	19/07/2023	Pierre-Alain PUIVIF
Localisation	Résultat	
Sol (chape) - Sol (surface courante)	absence d'amiante	
Commentaires		
Absence d'amiante après analyses d'échantillons en laboratoire (PV n° IT052307-8879)		
Emplacement

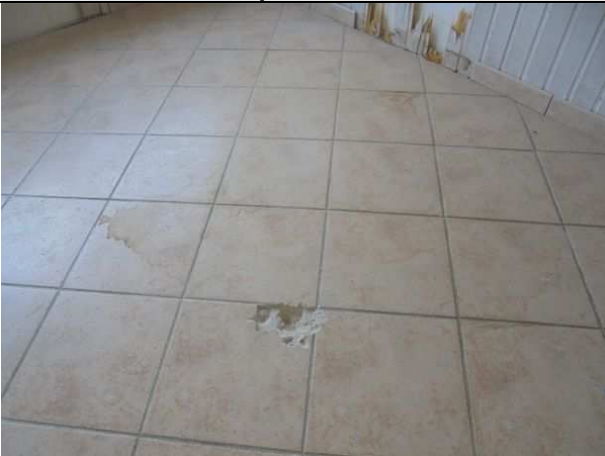
PRELEVEMENT : DI23-07-19-01/0204

Nom du client	Numéro de dossier	Pièce ou local
CONSERVATOIRE DU LITTORAL	DI23-07-19-01	Pièce n°1
Matériau	Date de prélèvement	Nom de l'opérateur
joint de carrelage	19/07/2023	Pierre-Alain PUIVIF
Localisation		Résultat
Sol (revêtement) - Sol (surface courante)		absence d'amiante
Commentaires		
Absence d'amiante après analyses d'échantillons en laboratoire (PV n° IT052307-8880)		
Emplacement

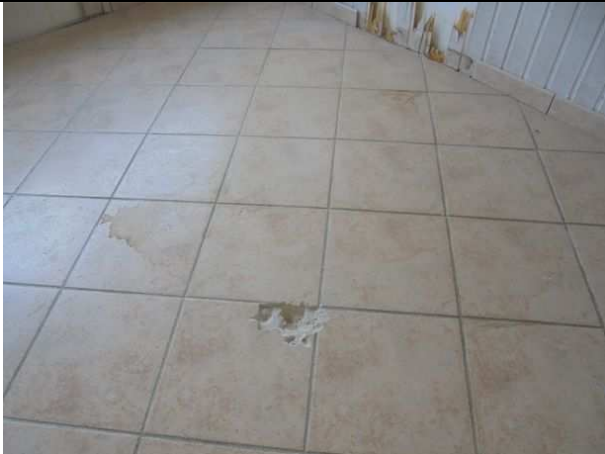
PRELEVEMENT : DI23-07-19-01/0205

Nom du client	Numéro de dossier	Pièce ou local
CONSERVATOIRE DU LITTORAL	DI23-07-19-01	Pièce n°1
Matériau	Date de prélèvement	Nom de l'opérateur
colle de carrelage et chape	19/07/2023	Pierre-Alain PUIVIF
Localisation		Résultat
Sol (chape et revêtement) - Sol (surface courante)		absence d'amiante
Commentaires		
Absence d'amiante après analyses d'échantillons en laboratoire (PV n° IT052307-8881)		
Emplacement

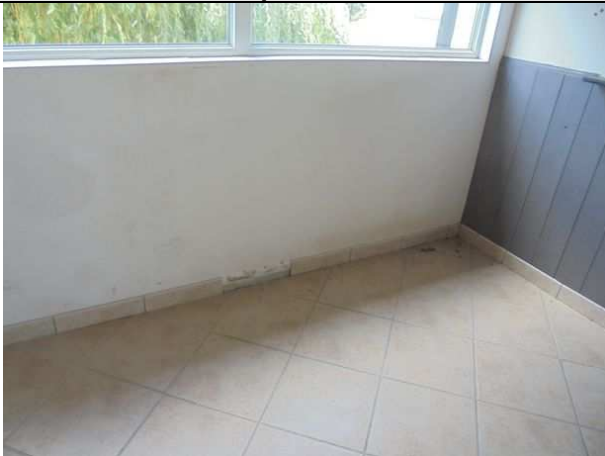
PRELEVEMENT : DI23-07-19-01/0206

Nom du client	Numéro de dossier	Pièce ou local
CONSERVATOIRE DU LITTORAL	DI23-07-19-01	Pièce n°1
Matériau	Date de prélèvement	Nom de l'opérateur
colle de plinthe	19/07/2023	Pierre-Alain PUIVIF
Localisation		Résultat
Mur intérieur (revêtement) - Paroi verticale côté C (plinthes)		absence d'amiante
Commentaires		
Absence d'amiante après analyses d'échantillons en laboratoire (PV n° IT052307-8882)		
Emplacement

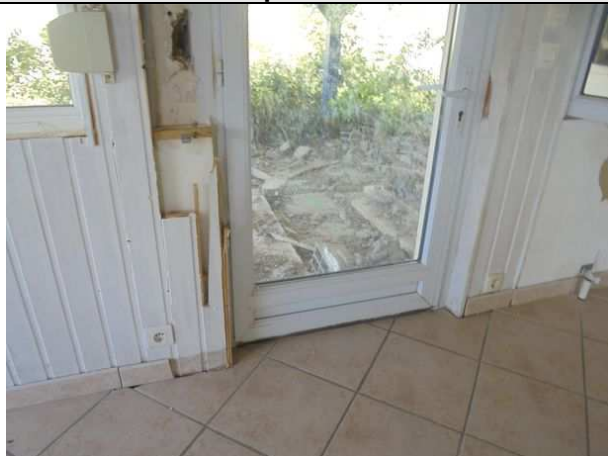
PRELEVEMENT : DI23-07-19-01/0217

Nom du client	Numéro de dossier	Pièce ou local
CONSERVATOIRE DU LITTORAL	DI23-07-19-01	Pièce n°1
Matériau	Date de prélèvement	Nom de l'opérateur
colle de plinthe	19/07/2023	Pierre-Alain PUIVIF
Localisation		Résultat
Mur intérieur (revêtement) - Paroi verticale côté G (plinthes)		absence d'amiante
Commentaires		
Absence d'amiante après analyses d'échantillons en laboratoire (PV n° IT052307-8883)		
Emplacement

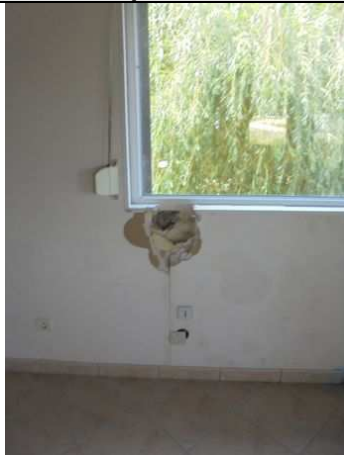
PRELEVEMENT : DI23-07-19-01/0208

Nom du client	Numéro de dossier	Pièce ou local
CONSERVATOIRE DU LITTORAL	DI23-07-19-01	Pièce n°1
Matériau	Date de prélèvement	Nom de l'opérateur
enduit sur jonction plaques de plâtre	19/07/2023	Pierre-Alain PUIVIF
Localisation	Résultat	
Mur intérieur (doublage) - Paroi verticale côté C (jonction panneaux lisses)	absence d'amiante	
Commentaires		
Absence d'amiante après analyses d'échantillons en laboratoire (PV n° IT052307-8884)		
Emplacement

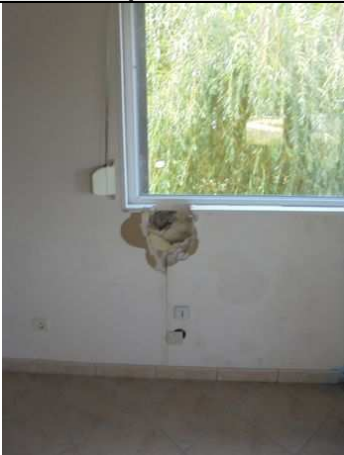
Nom du client	Numéro de dossier	Pièce ou local
CONSERVATOIRE DU LITTORAL	DI23-07-19-01	Pièce n°1
Matériau	Date de prélèvement	Nom de l'opérateur
joint noir sur jonction menuiserie-maçonnerie	19/07/2023	Pierre-Alain PUIVIF
Localisation	Résultat	
Menuiserie en paroi verticale (joint) - Paroi verticale côté C (jonction mur-menuiserie)	absence d'amiante	
Commentaires		
Absence d'amiante après analyses d'échantillons en laboratoire (PV n° IT052307-8886)		
Emplacement

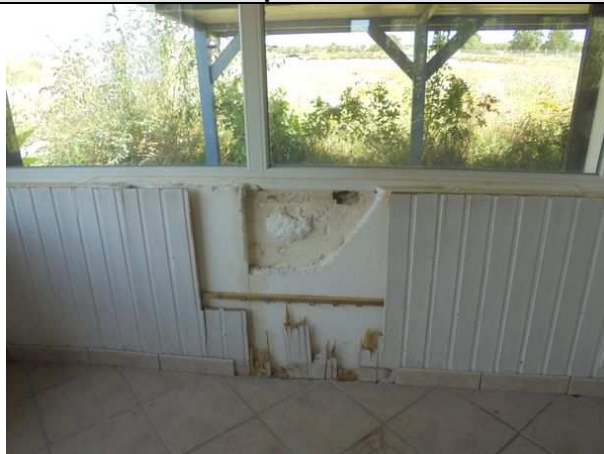
PRELEVEMENT : DI23-07-19-01/0214

Nom du client	Numéro de dossier	Pièce ou local
CONSERVATOIRE DU LITTORAL	DI23-07-19-01	Pièce n°1
Matériau	Date de prélèvement	Nom de l'opérateur
colle plâtre sur isolant	19/07/2023	Pierre-Alain PUIVIF
Localisation		Résultat
Mur intérieur (doublage) - Paroi verticale côté G (fixation panneaux lisses)		absence d'amiante
Commentaires		
Absence d'amiante après analyses d'échantillons en laboratoire (PV n° IT052307-8887)		
Emplacement

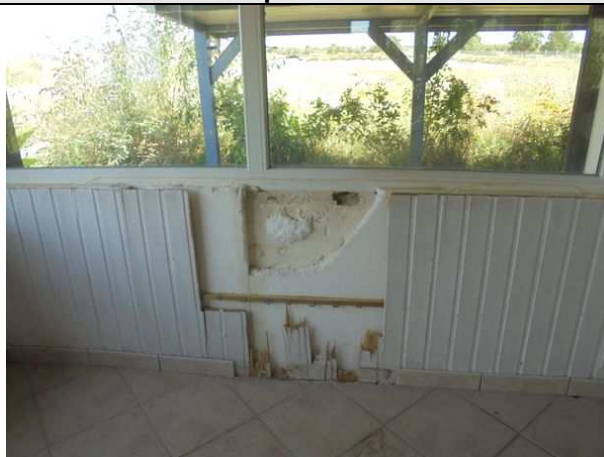
PRELEVEMENT : DI23-07-19-01/0215

Nom du client	Numéro de dossier	Pièce ou local
CONSERVATOIRE DU LITTORAL	DI23-07-19-01	Pièce n°1
Matériau	Date de prélèvement	Nom de l'opérateur
enduit sur maçonnerie	19/07/2023	Pierre-Alain PUIVIF
Localisation		Résultat
Mur maçonné intérieur (enduit) - Paroi verticale côté G (surface courante)		absence d'amiante
Commentaires		
Absence d'amiante après analyses d'échantillons en laboratoire (PV n° IT052307-8888)		
Emplacement

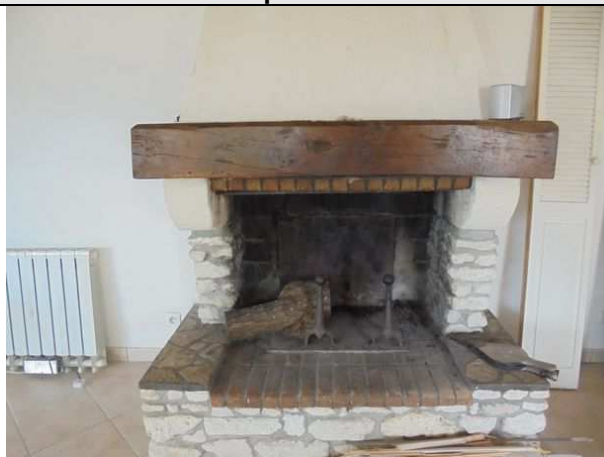
PRELEVEMENT : DI23-07-19-01/0221

Nom du client	Numéro de dossier	Pièce ou local
CONSERVATOIRE DU LITTORAL	DI23-07-19-01	Pièce n°1
Matériau	Date de prélèvement	Nom de l'opérateur
joint de maçonnerie brique	19/07/2023	Pierre-Alain PUIVIF
Localisation		Résultat
Cheminée (mortier d'assemblage) - Paroi verticale côté H (foyer de la cheminée)		absence d'amiante
Commentaires		
Absence d'amiante après analyses d'échantillons en laboratoire (PV n° IT052307-8889)		
Emplacement

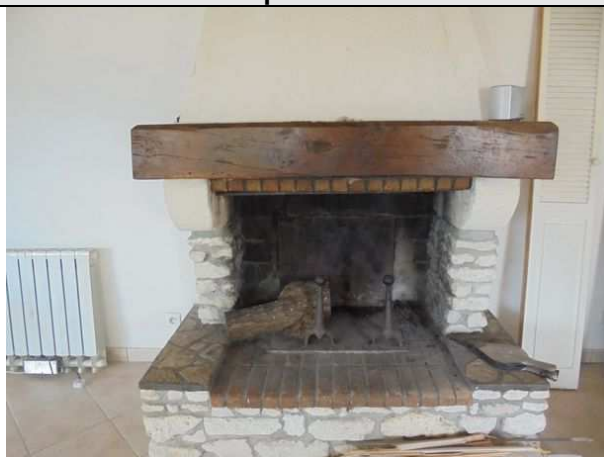
PRELEVEMENT : DI23-07-19-01/0222

Nom du client	Numéro de dossier	Pièce ou local
CONSERVATOIRE DU LITTORAL	DI23-07-19-01	Pièce n°1
Matériau	Date de prélèvement	Nom de l'opérateur
enduit plâtre sur hotte cheminée	19/07/2023	Pierre-Alain PUIVIF
Localisation		Résultat
Cheminée (enduit) - Paroi verticale côté H (hotte de la cheminée)		absence d'amiante
Commentaires		
Absence d'amiante après analyses d'échantillons en laboratoire (PV n° IT052307-8890)		
Emplacement

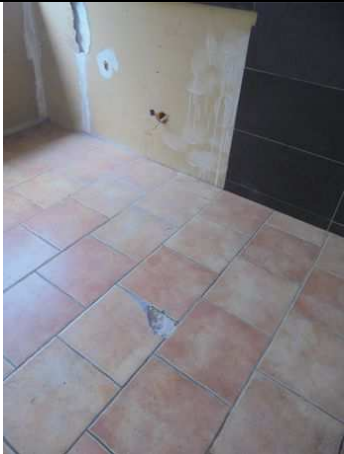
PRELEVEMENT : DI23-07-19-01/0301

Nom du client	Numéro de dossier	Pièce ou local
CONSERVATOIRE DU LITTORAL	DI23-07-19-01	Pièce n°2
Matériau	Date de prélèvement	Nom de l'opérateur
joint de carrelage	19/07/2023	Pierre-Alain PUIVIF
Localisation		Résultat
Sol (revêtement) - Sol (surface courante)		absence d'amiante
Commentaires		
Absence d'amiante après analyses d'échantillons en laboratoire (PV n° IT052307-8891)		
Emplacement

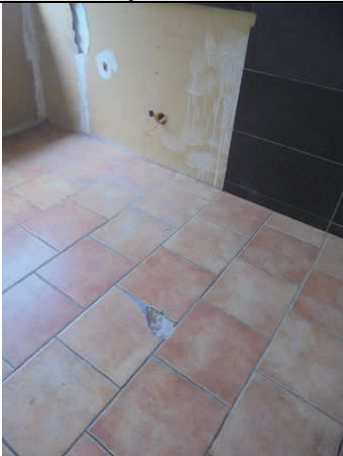
PRELEVEMENT : DI23-07-19-01/0302

Nom du client	Numéro de dossier	Pièce ou local
CONSERVATOIRE DU LITTORAL	DI23-07-19-01	Pièce n°2
Matériau	Date de prélèvement	Nom de l'opérateur
colle de carrelage et chape	19/07/2023	Pierre-Alain PUIVIF
Localisation		Résultat
Sol (chape et revêtement) - Sol (surface courante)		absence d'amiante
Commentaires		
Absence d'amiante après analyses d'échantillons en laboratoire (PV n° IT052307-8892)		
Emplacement

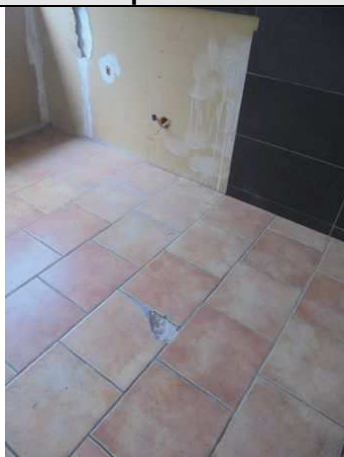
PRELEVEMENT : DI23-07-19-01/0303

Nom du client	Numéro de dossier	Pièce ou local
CONSERVATOIRE DU LITTORAL	DI23-07-19-01	Pièce n°2
Matériau	Date de prélèvement	Nom de l'opérateur
chape au sol	19/07/2023	Pierre-Alain PUIVIF
Localisation		Résultat
Sol (chape) - Sol (surface courante)		absence d'amiante
Commentaires		
Absence d'amiante après analyses d'échantillons en laboratoire (PV n° IT052307-8893)		
Emplacement

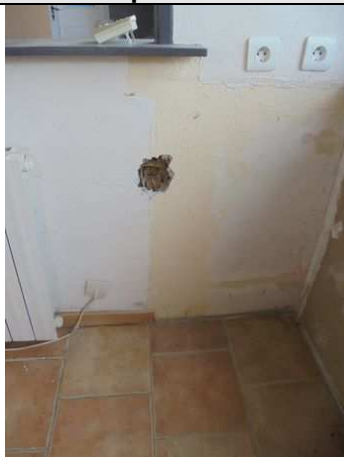
PRELEVEMENT : DI23-07-19-01/0304

Nom du client	Numéro de dossier	Pièce ou local
CONSERVATOIRE DU LITTORAL	DI23-07-19-01	Pièce n°2
Matériau	Date de prélèvement	Nom de l'opérateur
enduit mince	19/07/2023	Pierre-Alain PUIVIF
Localisation	Résultat	
Cloison sèche intérieure (enduit) - Paroi verticale côté A (surface courante)	absence d'amiante	
Commentaires		
Absence d'amiante après analyses d'échantillons en laboratoire (PV n° IT052307-8894)		
Emplacement

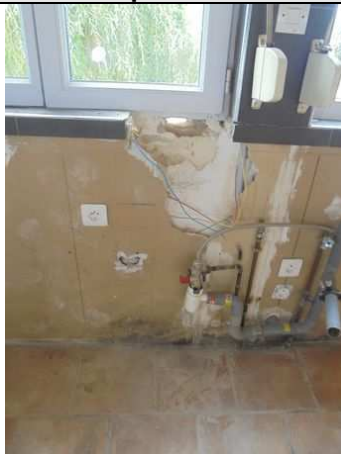
PRELEVEMENT : DI23-07-19-01/0305

Nom du client	Numéro de dossier	Pièce ou local
CONSERVATOIRE DU LITTORAL	DI23-07-19-01	Pièce n°2
Matériau	Date de prélèvement	Nom de l'opérateur
colle de faïence murale	19/07/2023	Pierre-Alain PUIVIF
Localisation		Résultat
Mur intérieur (revêtement) - Paroi verticale côté B (surface courante)		absence d'amiante
Commentaires		
Absence d'amiante après analyses d'échantillons en laboratoire (PV n° IT052307-8895)		
Emplacement

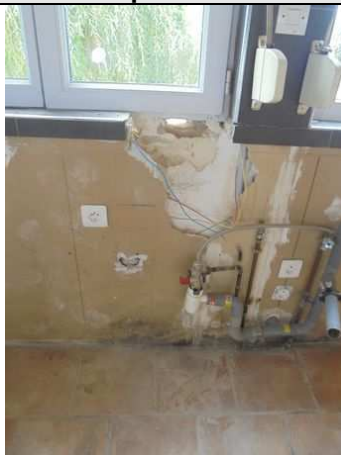
PRELEVEMENT : DI23-07-19-01/0306

Nom du client	Numéro de dossier	Pièce ou local
CONSERVATOIRE DU LITTORAL	DI23-07-19-01	Pièce n°2
Matériau	Date de prélèvement	Nom de l'opérateur
colle plâtre sur isolant	19/07/2023	Pierre-Alain PUIVIF
Localisation		Résultat
Mur intérieur (doublage) - Paroi verticale côté B (fixation panneaux lisses)		absence d'amiante
Commentaires		
Absence d'amiante après analyses d'échantillons en laboratoire (PV n° IT052307-8896)		
Emplacement

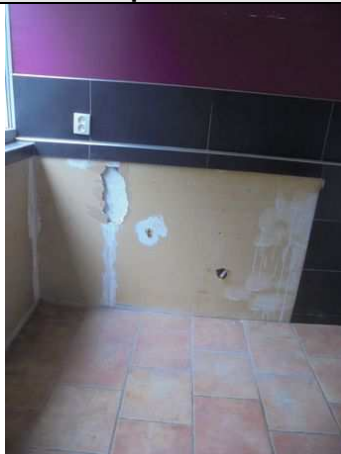
PRELEVEMENT : DI23-07-19-01/0308

Nom du client	Numéro de dossier	Pièce ou local
CONSERVATOIRE DU LITTORAL	DI23-07-19-01	Pièce n°2
Matériau	Date de prélèvement	Nom de l'opérateur
enduit sur jonction plaques de plâtre	19/07/2023	Pierre-Alain PUIVIF
Localisation		Résultat
Mur intérieur (doublage) - Paroi verticale côté C (jonction panneaux lisses)		absence d'amiante
Commentaires		
Absence d'amiante après analyses d'échantillons en laboratoire (PV n° IT052307-8897)		
Emplacement

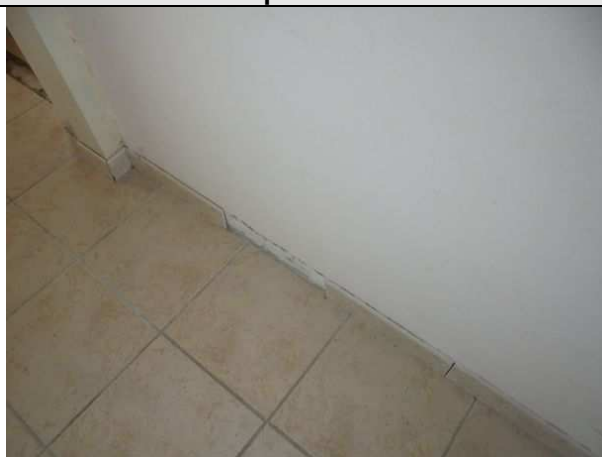
PRELEVEMENT : DI23-07-19-01/0401

Nom du client	Numéro de dossier	Pièce ou local
CONSERVATOIRE DU LITTORAL	DI23-07-19-01	Dégagement n°1
Matériau	Date de prélèvement	Nom de l'opérateur
colle de plinthe	19/07/2023	Pierre-Alain PUIVIF
Localisation		Résultat
Cloison intérieure (revêtement) - Paroi verticale côté D (plinthes)		absence d'amiante
Commentaires		
Absence d'amiante après analyses d'échantillons en laboratoire (PV n° IT052307-8898)		
Emplacement

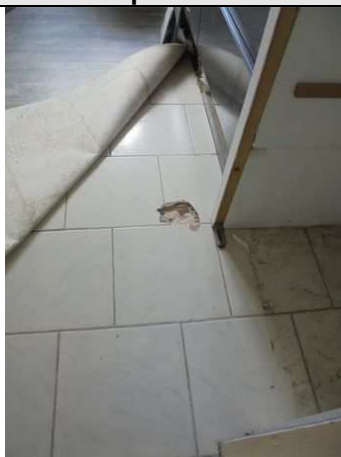
PRELEVEMENT : DI23-07-19-01/0501

Nom du client	Numéro de dossier	Pièce ou local
CONSERVATOIRE DU LITTORAL	DI23-07-19-01	Salle d'eau & bains
Matériau	Date de prélèvement	Nom de l'opérateur
joint de carrelage	19/07/2023	Pierre-Alain PUIVIF
Localisation		Résultat
Sol (revêtement) - Sol (surface courante)		absence d'amiante
Commentaires		
Absence d'amiante après analyses d'échantillons en laboratoire (PV n° IT052307-8899)		
Emplacement

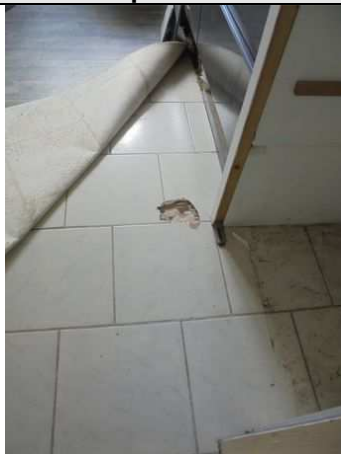
PRELEVEMENT : DI23-07-19-01/0502

Nom du client	Numéro de dossier	Pièce ou local
CONSERVATOIRE DU LITTORAL	DI23-07-19-01	Salle d'eau & bains
Matériau	Date de prélèvement	Nom de l'opérateur
colle de carrelage et chape	19/07/2023	Pierre-Alain PUIVIF
Localisation		Résultat
Sol (chape et revêtement) - Sol (surface courante)		absence d'amiante
Commentaires		
Absence d'amiante après analyses d'échantillons en laboratoire (PV n° IT052307-8900)		
Emplacement

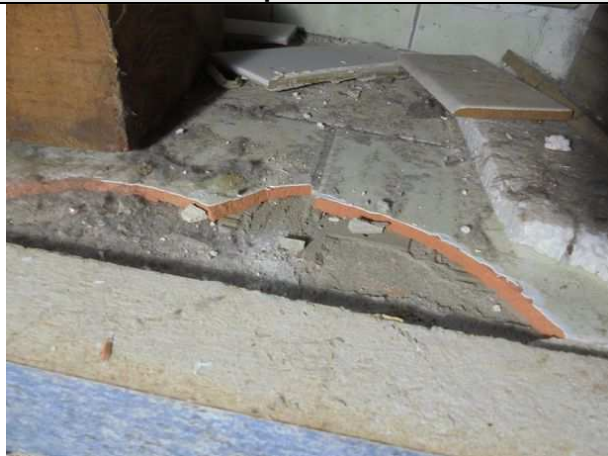
PRELEVEMENT : DI23-07-19-01/0503

Nom du client	Numéro de dossier	Pièce ou local
CONSERVATOIRE DU LITTORAL	DI23-07-19-01	Salle d'eau & bains
Matériau	Date de prélèvement	Nom de l'opérateur
colle de carrelage et chape	19/07/2023	Pierre-Alain PUIVIF
Localisation		Résultat
Sol (chape et revêtement) - Sol (surface courante)		absence d'amiante
Commentaires		
Absence d'amiante après analyses d'échantillons en laboratoire (PV n° IT052307-8901)		
Emplacement

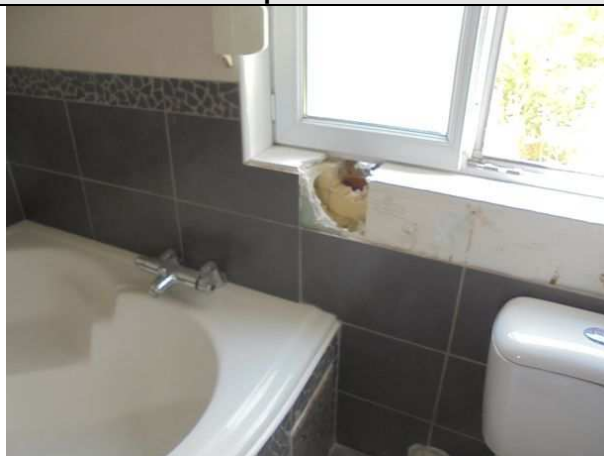
Nom du client	Numéro de dossier	Pièce ou local
CONSERVATOIRE DU LITTORAL	DI23-07-19-01	Salle d'eau & bains
Matériau	Date de prélèvement	Nom de l'opérateur
colle de faïence murale	19/07/2023	Pierre-Alain PUIVIF
Localisation		Résultat
Mur intérieur (revêtement) - Paroi verticale côté C (surface courante)		absence d'amiante
Commentaires		
Absence d'amiante après analyses d'échantillons en laboratoire (PV n° IT052307-8903)		
Emplacement

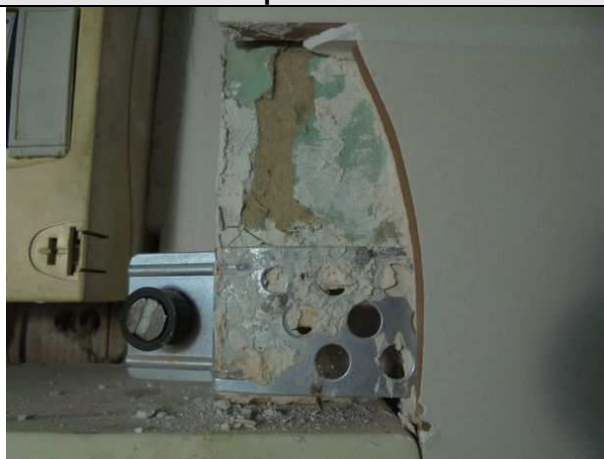
PRELEVEMENT : DI23-07-19-01/0506

Nom du client	Numéro de dossier	Pièce ou local
CONSERVATOIRE DU LITTORAL	DI23-07-19-01	Salle d'eau & bains
Matériau	Date de prélèvement	Nom de l'opérateur
colle de faïence murale	19/07/2023	Pierre-Alain PUIVIF
Localisation		Résultat
Mur intérieur (revêtement) - Paroi verticale côté D (surface courante)		absence d'amiante
Commentaires		
Absence d'amiante après analyses d'échantillons en laboratoire (PV n° IT052307-8904)		
Emplacement

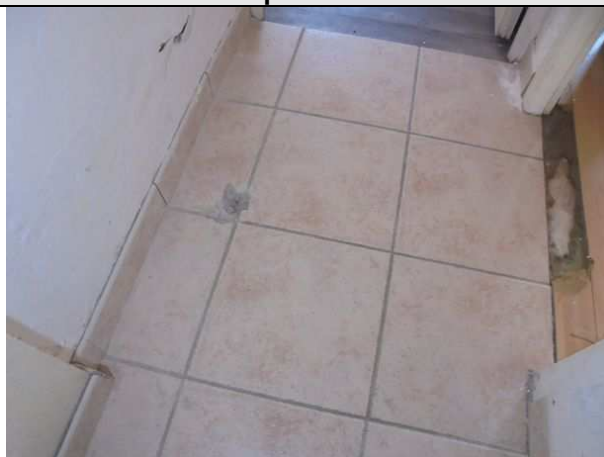
PRELEVEMENT : DI23-07-19-01/0601

Nom du client	Numéro de dossier	Pièce ou local
CONSERVATOIRE DU LITTORAL	DI23-07-19-01	Dégagement n°2
Matériau	Date de prélèvement	Nom de l'opérateur
joint de carrelage	19/07/2023	Pierre-Alain PUIVIF
Localisation		Résultat
Sol (revêtement) - Sol (surface courante)		absence d'amiante
Commentaires		
Absence d'amiante après analyses d'échantillons en laboratoire (PV n° IT052307-8905)		
Emplacement

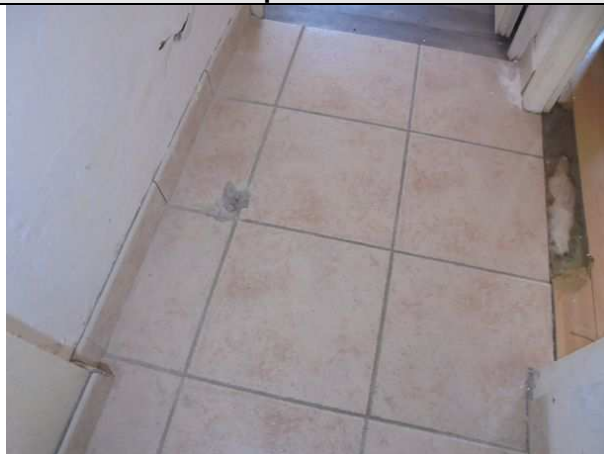
PRELEVEMENT : DI23-07-19-01/0602

Nom du client	Numéro de dossier	Pièce ou local
CONSERVATOIRE DU LITTORAL	DI23-07-19-01	Dégagement n°2
Matériau	Date de prélèvement	Nom de l'opérateur
colle de carrelage et chape	19/07/2023	Pierre-Alain PUIVIF
Localisation		Résultat
Sol (chape et revêtement) - Sol (surface courante)		absence d'amiante
Commentaires		
Absence d'amiante après analyses d'échantillons en laboratoire (PV n° IT052307-8906)		
Emplacement

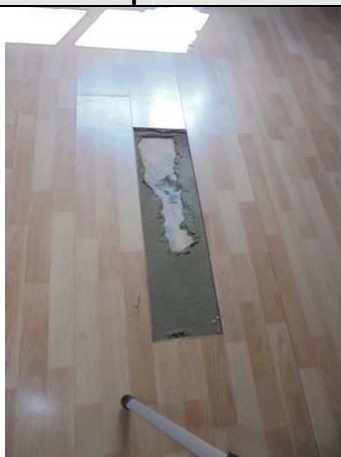
PRELEVEMENT : DI23-07-19-01/0701

Nom du client	Numéro de dossier	Pièce ou local
CONSERVATOIRE DU LITTORAL	DI23-07-19-01	Pièce n°3
Matériau	Date de prélèvement	Nom de l'opérateur
chape au sol	19/07/2023	Pierre-Alain PUIVIF
Localisation		Résultat
Sol (chape) - Sol (surface courante)		absence d'amiante
Commentaires		
Absence d'amiante après analyses d'échantillons en laboratoire (PV n° IT052307-8907)		
Emplacement

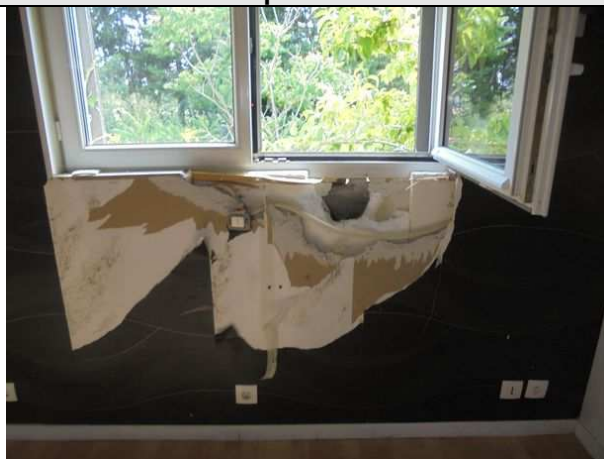
PRELEVEMENT : DI23-07-19-01/0702

Nom du client	Numéro de dossier	Pièce ou local
CONSERVATOIRE DU LITTORAL	DI23-07-19-01	Pièce n°3
Matériau	Date de prélèvement	Nom de l'opérateur
enduit sur jonction plaques de plâtre	19/07/2023	Pierre-Alain PUIVIF
Localisation		Résultat
Mur intérieur (doublage) - Paroi verticale côté B (jonction panneaux lisses)		absence d'amiante
Commentaires		
Absence d'amiante après analyses d'échantillons en laboratoire (PV n° IT052307-8908)		
Emplacement

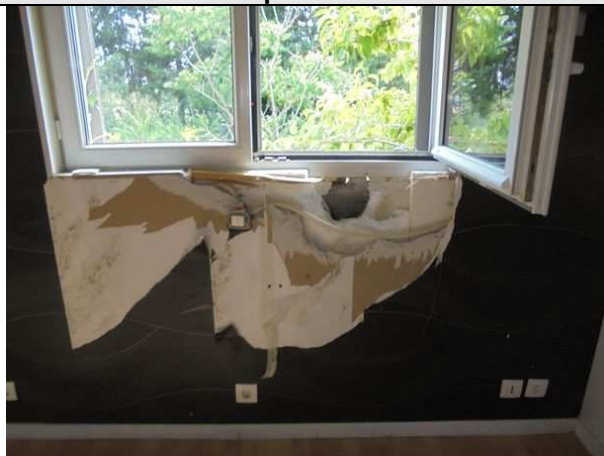
PRELEVEMENT : DI23-07-19-01/0703

Nom du client	Numéro de dossier	Pièce ou local
CONSERVATOIRE DU LITTORAL	DI23-07-19-01	Pièce n°3
Matériau	Date de prélèvement	Nom de l'opérateur
colle plâtre sur isolant	19/07/2023	Pierre-Alain PUIVIF
Localisation		Résultat
Mur intérieur (doublage) - Paroi verticale côté B (fixation panneaux lisses)		absence d'amiante
Commentaires		
Absence d'amiante après analyses d'échantillons en laboratoire (PV n° IT052307-8909)		
Emplacement

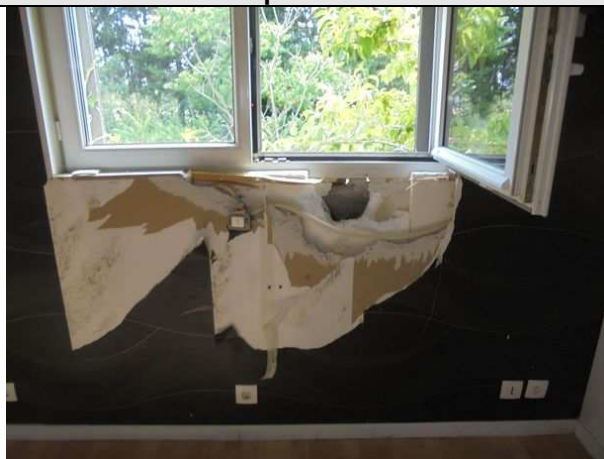
PRELEVEMENT : DI23-07-19-01/0704

Nom du client	Numéro de dossier	Pièce ou local
CONSERVATOIRE DU LITTORAL	DI23-07-19-01	Pièce n°3
Matériau	Date de prélèvement	Nom de l'opérateur
colle sur laine de verre	19/07/2023	Pierre-Alain PUIVIF
Localisation		Résultat
Mur intérieur (revêtement) - Paroi verticale côté B (surface courante)		absence d'amiante
Commentaires		
Absence d'amiante après analyses d'échantillons en laboratoire (PV n° IT052307-8910)		
Emplacement

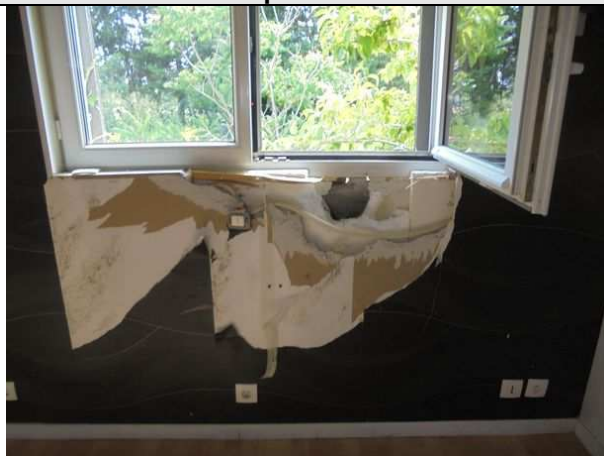
PRELEVEMENT : DI23-07-19-01/0705

Nom du client	Numéro de dossier	Pièce ou local
CONSERVATOIRE DU LITTORAL	DI23-07-19-01	Pièce n°3
Matériau	Date de prélèvement	Nom de l'opérateur
joint noir sur jonction menuiserie-maçonnerie	19/07/2023	Pierre-Alain PUIVIF
Localisation		Résultat
Menuiserie en paroi verticale (joint) - Paroi verticale côté B (jonction mur-menuiserie)		absence d'amiante
Commentaires		
Absence d'amiante après analyses d'échantillons en laboratoire (PV n° IT052307-8911)		
Emplacement

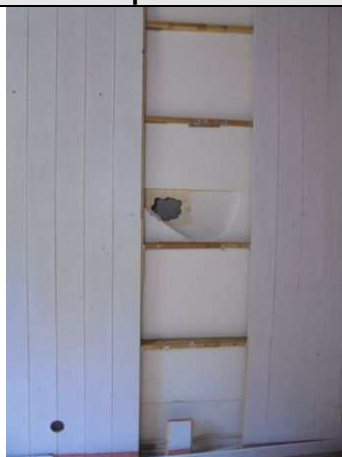
PRELEVEMENT : DI23-07-19-01/0707

Nom du client	Numéro de dossier	Pièce ou local
CONSERVATOIRE DU LITTORAL	DI23-07-19-01	Pièce n°3
Matériau	Date de prélèvement	Nom de l'opérateur
enduit sur maçonnerie	19/07/2023	Pierre-Alain PUIVIF
Localisation		Résultat
Mur maçonné intérieur (enduit) - Paroi verticale côté C (surface courante)		absence d'amiante
Commentaires		
Absence d'amiante après analyses d'échantillons en laboratoire (PV n° IT052307-8912)		
Emplacement

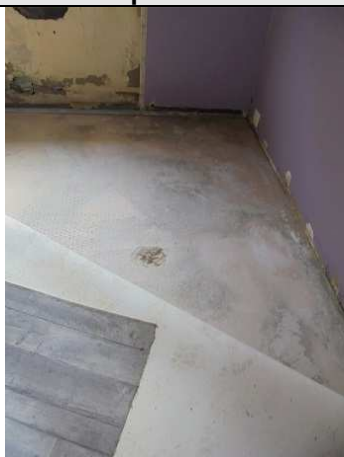
PRELEVEMENT : DI23-07-19-01/0801

Nom du client	Numéro de dossier	Pièce ou local
CONSERVATOIRE DU LITTORAL	DI23-07-19-01	Pièce n°4
Matériau	Date de prélèvement	Nom de l'opérateur
chape au sol	19/07/2023	Pierre-Alain PUIVIF
Localisation	Résultat	
Sol (chape) - Sol (surface courante)	absence d'amiante	
Commentaires		
Absence d'amiante après analyses d'échantillons en laboratoire (PV n° IT052307-8913)		
Emplacement

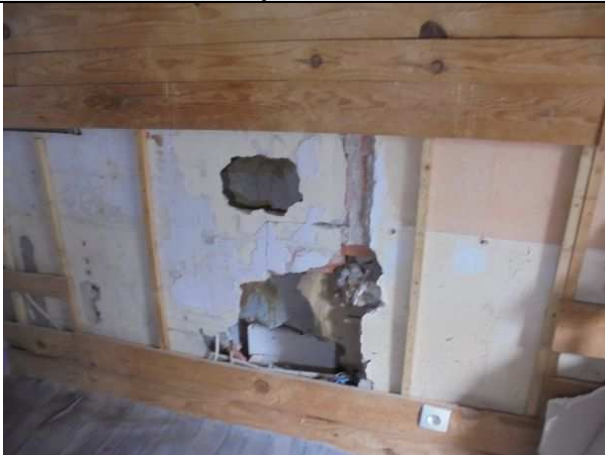
PRELEVEMENT : DI23-07-19-01/0802

Nom du client	Numéro de dossier	Pièce ou local
CONSERVATOIRE DU LITTORAL	DI23-07-19-01	Pièce n°4
Matériau	Date de prélèvement	Nom de l'opérateur
colle sur enduit	19/07/2023	Pierre-Alain PUIVIF
Localisation	Résultat	
Mur intérieur (revêtement) - Paroi verticale côté D (surface courante)	absence d'amiante	
Commentaires		
Absence d'amiante après analyses d'échantillons en laboratoire (PV n° IT052307-8914)		
Emplacement

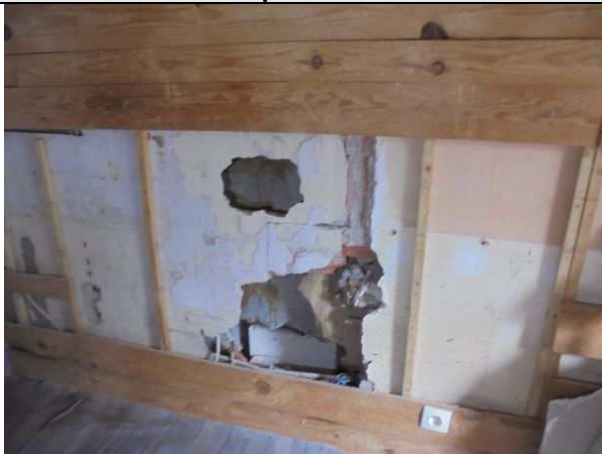
PRELEVEMENT : DI23-07-19-01/0803

Nom du client	Numéro de dossier	Pièce ou local
CONSERVATOIRE DU LITTORAL	DI23-07-19-01	Pièce n°4
Matériau	Date de prélèvement	Nom de l'opérateur
colle sur laine de verre	19/07/2023	Pierre-Alain PUIVIF
Localisation		Résultat
Mur intérieur (revêtement) - Paroi verticale côté D (surface courante)		absence d'amiante
Commentaires		
Absence d'amiante après analyses d'échantillons en laboratoire (PV n° IT052307-8915)		
Emplacement

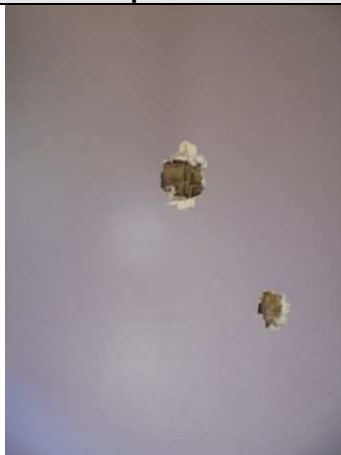
PRELEVEMENT : DI23-07-19-01/0805

Nom du client	Numéro de dossier	Pièce ou local
CONSERVATOIRE DU LITTORAL	DI23-07-19-01	Pièce n°4
Matériau	Date de prélèvement	Nom de l'opérateur
enduit et calicot sur jonction plaques de plâtre	19/07/2023	Pierre-Alain PUIVIF
Localisation		Résultat
Mur intérieur (doublage) - Paroi verticale côté F (jonction panneaux lisses)		absence d'amiante
Commentaires		
Absence d'amiante après analyses d'échantillons en laboratoire (PV n° IT052307-8916)		
Emplacement

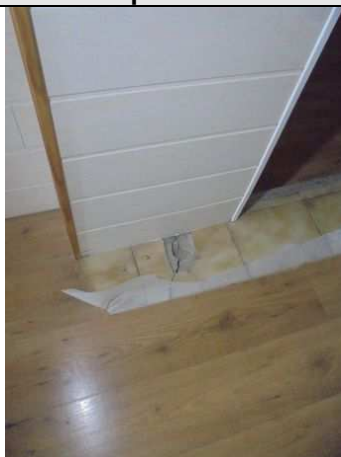
PRELEVEMENT : DI23-07-19-01/0901

Nom du client	Numéro de dossier	Pièce ou local
CONSERVATOIRE DU LITTORAL	DI23-07-19-01	Dégagement n°3
Matériau	Date de prélèvement	Nom de l'opérateur
colle de carrelage	19/07/2023	Pierre-Alain PUIVIF
Localisation		Résultat
Sol (revêtement) - Sol (surface courante)		absence d'amiante
Commentaires		
Absence d'amiante après analyses d'échantillons en laboratoire (PV n° IT052307-8917)		
Emplacement

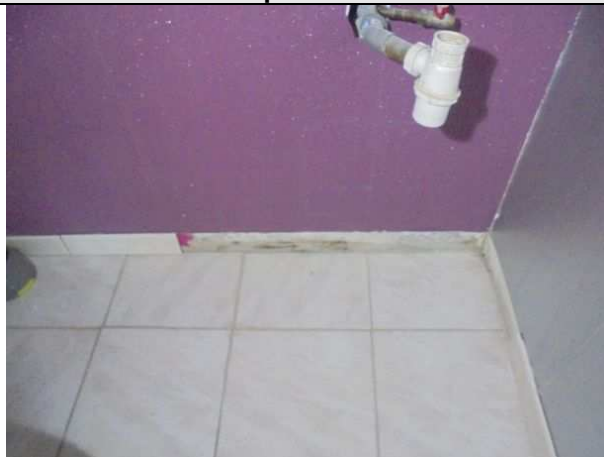
PRELEVEMENT : DI23-07-19-01/1001

Nom du client	Numéro de dossier	Pièce ou local
CONSERVATOIRE DU LITTORAL	DI23-07-19-01	WC n°1
Matériau	Date de prélèvement	Nom de l'opérateur
colle de plinthe	19/07/2023	Pierre-Alain PUIVIF
Localisation		Résultat
Cloison intérieure (revêtement) - Paroi verticale côté C (plinthes)		absence d'amiante
Commentaires		
Absence d'amiante après analyses d'échantillons en laboratoire (PV n° IT052307-8918)		
Emplacement

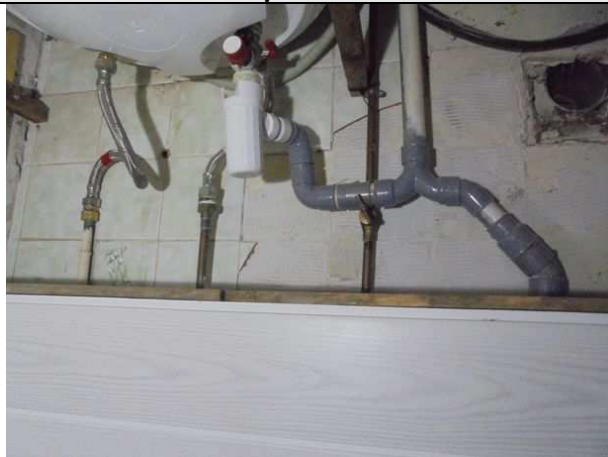
PRELEVEMENT : DI23-07-19-01/1002

Nom du client	Numéro de dossier	Pièce ou local
CONSERVATOIRE DU LITTORAL	DI23-07-19-01	WC n°1
Matériau	Date de prélèvement	Nom de l'opérateur
colle de faïence murale	19/07/2023	Pierre-Alain PUIVIF
Localisation	Résultat	
Mur intérieur (revêtement) - Paroi verticale côté B (surface courante)	absence d'amiante	
Commentaires		
Absence d'amiante après analyses d'échantillons en laboratoire (PV n° IT052307-8919)		
Emplacement

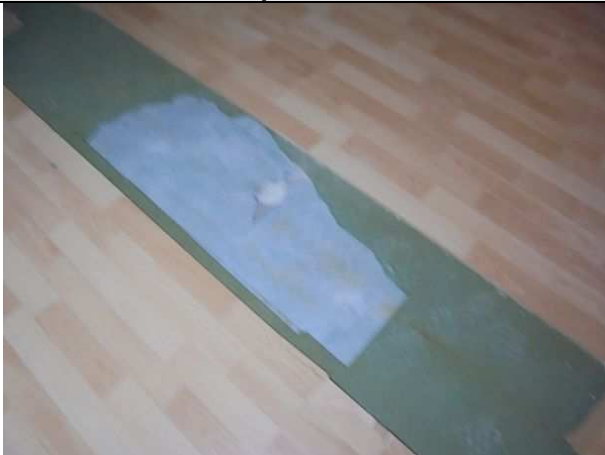
PRELEVEMENT : DI23-07-19-01/1101

Nom du client	Numéro de dossier	Pièce ou local
CONSERVATOIRE DU LITTORAL	DI23-07-19-01	Pièce n°5
Matériau	Date de prélèvement	Nom de l'opérateur
chape au sol	19/07/2023	Pierre-Alain PUIVIF
Localisation	Résultat	
Sol (chape) - Sol (surface courante)	absence d'amiante	
Commentaires		
Absence d'amiante après analyses d'échantillons en laboratoire (PV n° IT052307-8920)		
Emplacement

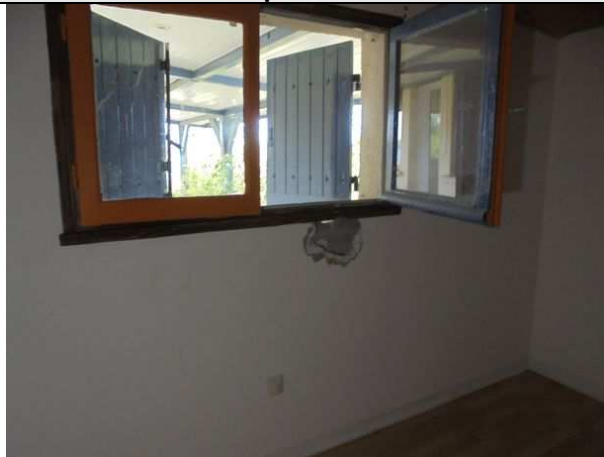
PRELEVEMENT : DI23-07-19-01/1102

Nom du client	Numéro de dossier	Pièce ou local
CONSERVATOIRE DU LITTORAL	DI23-07-19-01	Pièce n°5
Matériau	Date de prélèvement	Nom de l'opérateur
colle plâtre sur isolant	19/07/2023	Pierre-Alain PUIVIF
Localisation		Résultat
Mur intérieur (doublage) - Paroi verticale côté C (fixation panneaux lisses)		absence d'amiante
Commentaires		
Absence d'amiante après analyses d'échantillons en laboratoire (PV n° IT052307-8921)		
Emplacement

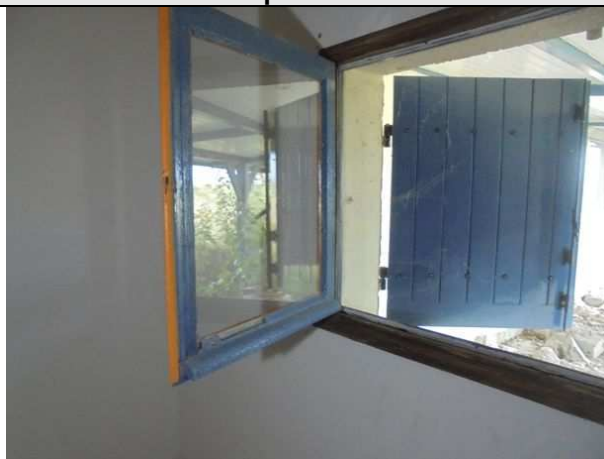
PRELEVEMENT : DI23-07-19-01/1103

Nom du client	Numéro de dossier	Pièce ou local
CONSERVATOIRE DU LITTORAL	DI23-07-19-01	Pièce n°5
Matériau	Date de prélèvement	Nom de l'opérateur
mastic de vitrage	19/07/2023	Pierre-Alain PUIVIF
Localisation		Résultat
Menuiserie en paroi verticale (mastic de vitrage) - Fenêtre côté C		absence d'amiante
Commentaires		
Absence d'amiante après analyses d'échantillons en laboratoire (PV n° IT052307-8922)		
Emplacement

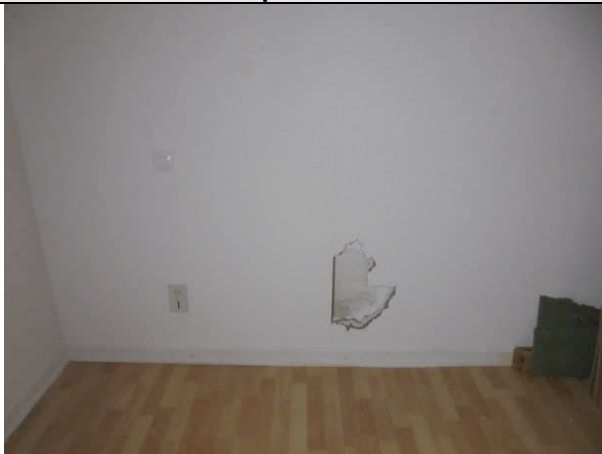
PRELEVEMENT : DI23-07-19-01/1104

Nom du client	Numéro de dossier	Pièce ou local
CONSERVATOIRE DU LITTORAL	DI23-07-19-01	Pièce n°5
Matériau	Date de prélèvement	Nom de l'opérateur
enduit sur jonction plaques de plâtre	19/07/2023	Pierre-Alain PUIVIF
Localisation		Résultat
Mur intérieur (doublage) - Paroi verticale côté D (jonction panneaux lisses)		absence d'amiante
Commentaires		
Absence d'amiante après analyses d'échantillons en laboratoire (PV n° IT052307-8923)		
Emplacement

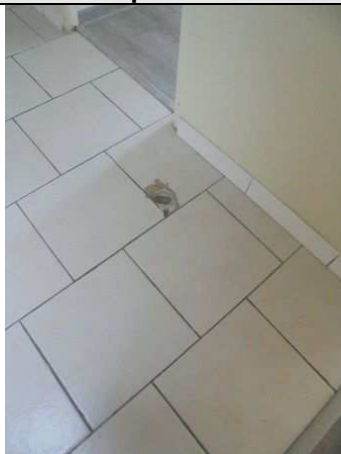
PRELEVEMENT : DI23-07-19-01/1201

Nom du client	Numéro de dossier	Pièce ou local
CONSERVATOIRE DU LITTORAL	DI23-07-19-01	Dégagement n°4
Matériau	Date de prélèvement	Nom de l'opérateur
joint de carrelage	19/07/2023	Pierre-Alain PUIVIF
Localisation		Résultat
Sol (revêtement) - Sol (surface courante)		absence d'amiante
Commentaires		
Absence d'amiante après analyses d'échantillons en laboratoire (PV n° IT052307-8924)		
Emplacement

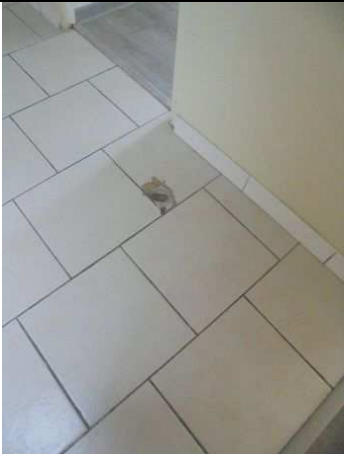
PRELEVEMENT : DI23-07-19-01/1203

Nom du client	Numéro de dossier	Pièce ou local
CONSERVATOIRE DU LITTORAL	DI23-07-19-01	Dégagement n°4
Matériau	Date de prélèvement	Nom de l'opérateur
colle de carrelage et ragréage	19/07/2023	Pierre-Alain PUIVIF
Localisation		Résultat
Sol (revêtement et ragréage) - Sol (surface courante)		absence d'amiante
Commentaires		
Absence d'amiante après analyses d'échantillons en laboratoire (PV n° IT052307-8925)		
Emplacement

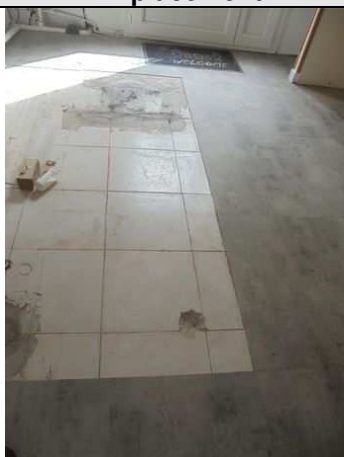
PRELEVEMENT : DI23-07-19-01/1301

Nom du client	Numéro de dossier	Pièce ou local
CONSERVATOIRE DU LITTORAL	DI23-07-19-01	Pièce n°6
Matériau	Date de prélèvement	Nom de l'opérateur
colle de carrelage et support	19/07/2023	Pierre-Alain PUIVIF
Localisation		Résultat
Sol (revêtement et support) - Sol (surface courante)		absence d'amiante
Commentaires		
Absence d'amiante après analyses d'échantillons en laboratoire (PV n° IT052307-8926)		
Emplacement

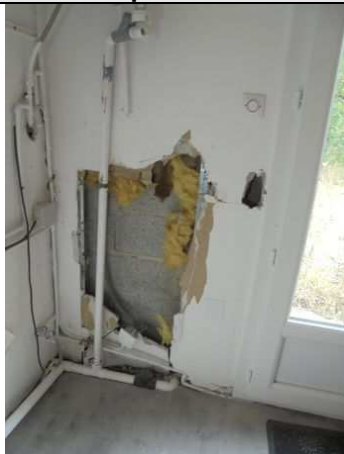
PRELEVEMENT : DI23-07-19-01/1302

Nom du client	Numéro de dossier	Pièce ou local
CONSERVATOIRE DU LITTORAL	DI23-07-19-01	Pièce n°6
Matériau	Date de prélèvement	Nom de l'opérateur
enduit sur jonction plaques de plâtre	19/07/2023	Pierre-Alain PUIVIF
Localisation	Résultat	
Mur intérieur (doublage) - Paroi verticale côté B (jonction panneaux lisses)	absence d'amiante	
Commentaires		
Absence d'amiante après analyses d'échantillons en laboratoire (PV n° IT052307-8927)		
Emplacement

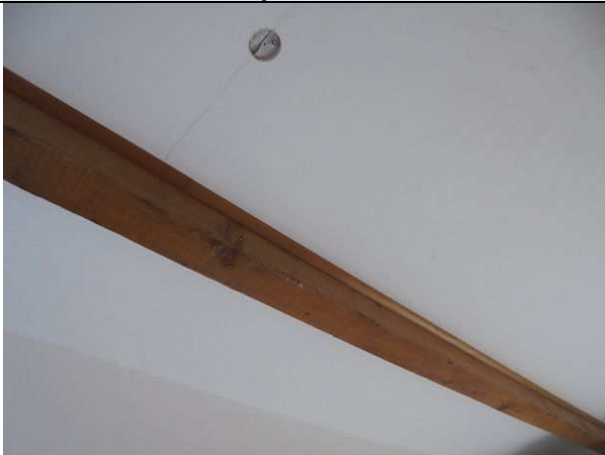
PRELEVEMENT : DI23-07-19-01/1303

Nom du client	Numéro de dossier	Pièce ou local
CONSERVATOIRE DU LITTORAL	DI23-07-19-01	Pièce n°6
Matériau	Date de prélèvement	Nom de l'opérateur
enduit sur jonction plaques de plâtre	19/07/2023	Pierre-Alain PUIVIF
Localisation		Résultat
Plafond (doublage) - Plafond (jonction panneaux lisses)		absence d'amiante
Commentaires		
Absence d'amiante après analyses d'échantillons en laboratoire (PV n° IT052307-8928)		
Emplacement

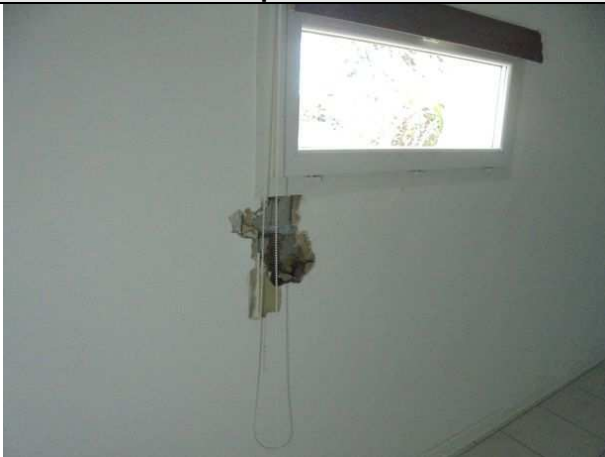
PRELEVEMENT : DI23-07-19-01/1504

Nom du client	Numéro de dossier	Pièce ou local
CONSERVATOIRE DU LITTORAL	DI23-07-19-01	Pièce n°7
Matériau	Date de prélèvement	Nom de l'opérateur
enduit sur jonction plaques de plâtre	19/07/2023	Pierre-Alain PUIVIF
Localisation	Résultat	
Mur intérieur (doublage) - Paroi verticale côté C (jonction panneaux lisses)	absence d'amiante	
Commentaires		
Absence d'amiante après analyses d'échantillons en laboratoire (PV n° IT052307-8929)		
Emplacement

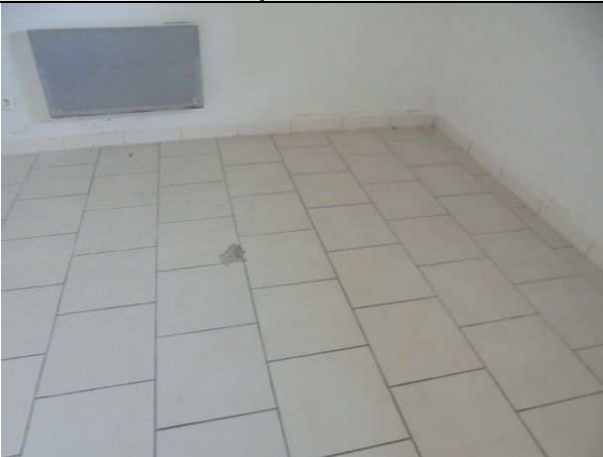
PRELEVEMENT : DI23-07-19-01/1601

Nom du client	Numéro de dossier	Pièce ou local
CONSERVATOIRE DU LITTORAL	DI23-07-19-01	Pièce n°8
Matériau	Date de prélèvement	Nom de l'opérateur
joint de carrelage	19/07/2023	Pierre-Alain PUIVIF
Localisation		Résultat
Sol (revêtement) - Sol (surface courante)		absence d'amiante
Commentaires		
Absence d'amiante après analyses d'échantillons en laboratoire (PV n° IT052307-8930)		
Emplacement

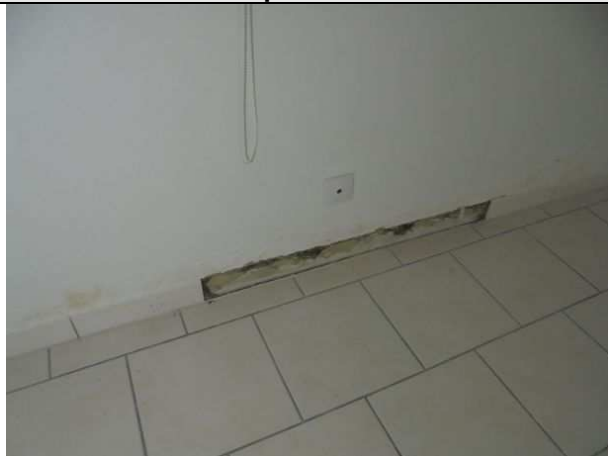
PRELEVEMENT : DI23-07-19-01/1602		
Nom du client	Numéro de dossier	Pièce ou local
CONSERVATOIRE DU LITTORAL	DI23-07-19-01	Pièce n°8
Matériau	Date de prélèvement	Nom de l'opérateur
colle de carrelage et chape	19/07/2023	Pierre-Alain PUIVIF
Localisation		Résultat
Sol (chape et revêtement) - Sol (surface courante)		absence d'amiante
Commentaires		
Absence d'amiante après analyses d'échantillons en laboratoire (PV n° IT052307-8931)		
Emplacement

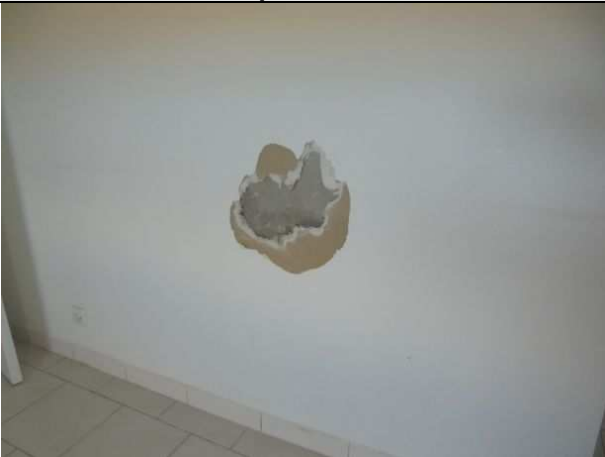
PRELEVEMENT : DI23-07-19-01/1605

Nom du client	Numéro de dossier	Pièce ou local
CONSERVATOIRE DU LITTORAL	DI23-07-19-01	Pièce n°8
Matériau	Date de prélèvement	Nom de l'opérateur
colle de plaques de plâtre	19/07/2023	Pierre-Alain PUIVIF
Localisation	Résultat	
Mur intérieur (doublage) - Paroi verticale côté B (fixation panneaux lisses)	absence d'amiante	
Commentaires		
Absence d'amiante après analyses d'échantillons en laboratoire (PV n° IT052307-8934)		
Emplacement

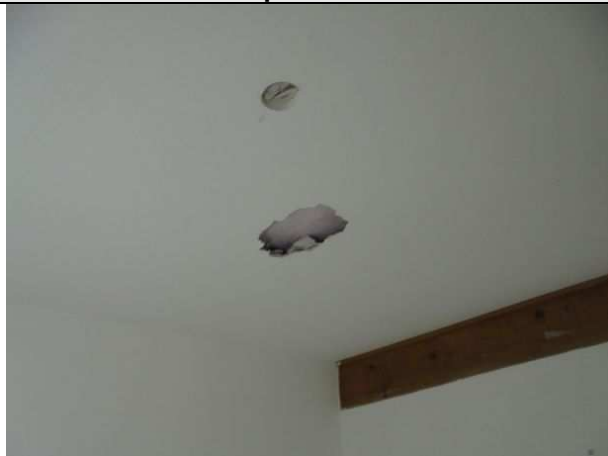
PRELEVEMENT : DI23-07-19-01/1606

Nom du client	Numéro de dossier	Pièce ou local
CONSERVATOIRE DU LITTORAL	DI23-07-19-01	Pièce n°8
Matériau	Date de prélèvement	Nom de l'opérateur
enduit sur jonction plaques de plâtre	19/07/2023	Pierre-Alain PUIVIF
Localisation	Résultat	
Plafond (doublage) - Plafond (jonction panneaux lisses)	absence d'amiante	
Commentaires		
Absence d'amiante après analyses d'échantillons en laboratoire (PV n° IT052307-8935)		
Emplacement

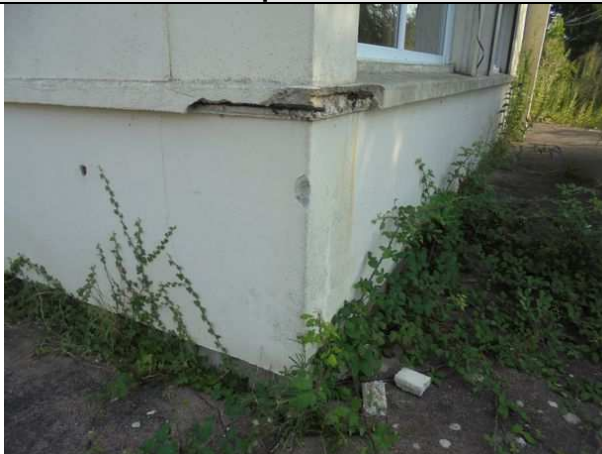
PRELEVEMENT : DI23-07-19-01/1702

Nom du client	Numéro de dossier	Pièce ou local
CONSERVATOIRE DU LITTORAL	DI23-07-19-01	Extérieur de la construction
Matériau	Date de prélèvement	Nom de l'opérateur
enduit de façade	19/07/2023	Pierre-Alain PUIVIF
Localisation		Résultat
Mur de façade (enduit) - Angle Nord-Ouest des façades (surface courante)		absence d'amiante
Commentaires		
Absence d'amiante après analyses d'échantillons en laboratoire (PV n° IT052307-8937)		
Emplacement

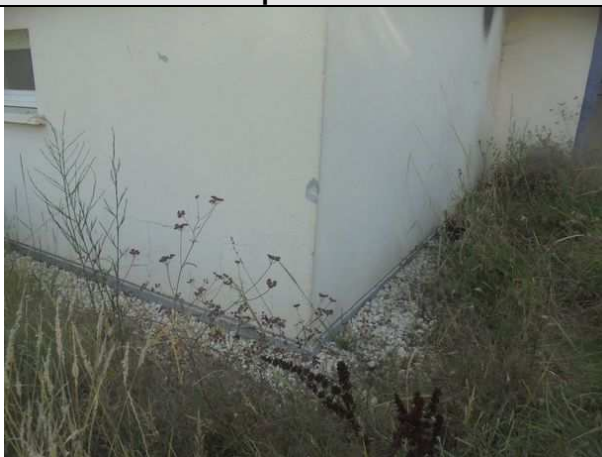
PRELEVEMENT : DI23-07-19-01/1703

Nom du client	Numéro de dossier	Pièce ou local
CONSERVATOIRE DU LITTORAL	DI23-07-19-01	Extérieur de la construction
Matériau	Date de prélèvement	Nom de l'opérateur
enduit de façade	19/07/2023	Pierre-Alain PUIVIF
Localisation		Résultat
Mur de façade (enduit) - Angle Nord-Est des façades (Surface courante)		absence d'amiante
Commentaires		
Absence d'amiante après analyses d'échantillons en laboratoire (PV n° IT052307-8938)		
Emplacement

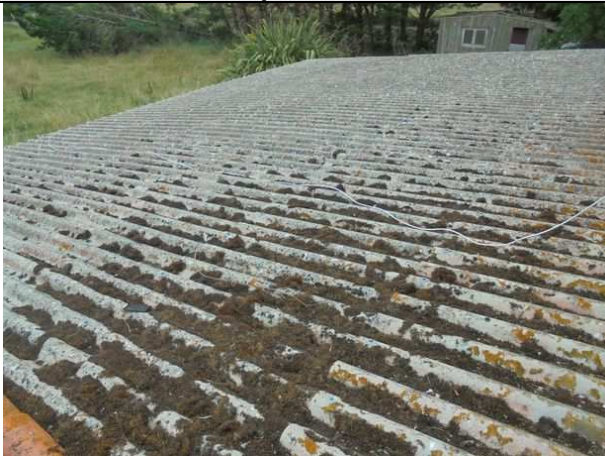
PRELEVEMENT : DI23-07-19-01/1705

Nom du client		Numéro de dossier		Pièce ou local	
CONSERVATOIRE DU LITTORAL		DI23-07-19-01		Extérieur de la construction	
Matériau		Date de prélèvement		Nom de l'opérateur	
plaques ondulées fibres-ciment		19/07/2023		Pierre-Alain PUIVIF	
Localisation			Résultat		
Couverture (plaques ondulées) - Angle Sud-Est de la toiture (surface courante)			absence d'amiante		
Commentaires					
Absence d'amiante après analyses d'échantillons en laboratoire (PV n° IT052307-8940)					
Emplacement
