RAPPORT DE MISSION DE REPERAGE DES MATERIAUX ET PRODUITS CONTENANT DE L'AMIANTE - AVANT DEMOLITION

A	INFORMATIONS GENERALES	
A.1	DESIGNATION DU BATIMENT	
Nature du bâtiment : un bâtiment ostréicole Adresse : Route D733 Cat. du bâtiment : Artisanat 17200 SAINT-SULPICE-DE-ROYAN Nombre de Locaux : 4 locaux identifiés Escalier : Sans objet Etage : Sans objet Bâtiment : Sans objet Numéro de Lot : Sans objet Porte : Sans objet Référence Cadastre : A n°1077 Date du Permis de Construire : NC - Antérieure au 01/07/1997 Propriété de : CONSERVATOIRE DU LITTORAL Annexes : Corderie Royale - CS10137 Numéro de lot de Cave : Sans objet 17306 ROCHEFORT CEDEX Numéro de lot de garage : Sans objet Autres Lot : Sans objet		
A.2	DESIGNATION DU DONNEUR D'ORDRE	
Nom : M. BELZ Patrice, Délégué de Rivages Documents remis : Aucun document ne nous a été présenté par le propriétaire. Adresse : Corderie Royale - CS10137 17306 ROCHEFORT CEDEX Moyens mis à disposition : Aucun moyen n'a été mis à notre disposition le jour de la visite. Qualité : Représentant le Maître d'Ouvrage

A.3	EXECUTION DE LA MISSION	
Rapport N° : DI23-07-20-02 A Date d'émission du rapport : 31/07/2023 Le repérage a été réalisé le : 20/07/2

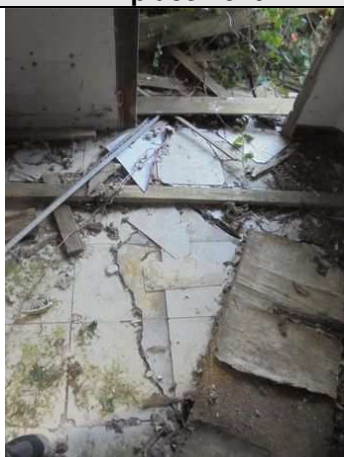
ANNEXE 1 – FICHE D'IDENTIFICATION ET DE COTATION
PRELEVEMENT : DI23-07-20-02/0201

N° Local	Local / partie d'immeuble	Elément	Zone	Matériau / Produit	Hors champ d'investigation*	Référence prélèvement	Présence
2	Pièce n°2	Sol (revêtement)	Sol (surface courante) (ZPSOd1)	dalle se sol		DI23-07-20-02/0201	A (PV n° IT052307-9022)

Nom du client	Numéro de dossier	Pièce ou local
CONSERVATOIRE DU LITTORAL	DI23-07-20-02	Pièce n°2
Matériau	Date de prélèvement	Nom de l'opérateur
dalle se sol	20/07/2023	Pierre-Alain PUIVIF
Localisation		Résultat
Sol (revêtement) - Sol (surface courante) (ZPSOd1)		Présence d'amiante
Commentaires		
Présence d'amiante après analyses d'échantillons en laboratoire (PV n° IT052307-9022)		
Emplacement

Commande	DI23-07-20-02a
Dossier client	
Echantillon	DI23-07-20-02/0201A - dalle se sol - Pièce n°2
Description ITGA	Dalle dure cassante beige / Colle polymère jaune / Poussières en faible quantité

Le retrait et l'élimination de ces produits doivent être réalisés par un entreprise titulaire d'un certificat de qualification délivré par un organisme accrédité et justifiant de la capacité de l'entreprise à effectuer de tels travaux. La réglementation du Code du Travail pour la protection des travailleurs contre les risques liés à l'inhalation de poussières d'amiante devra être respectée.

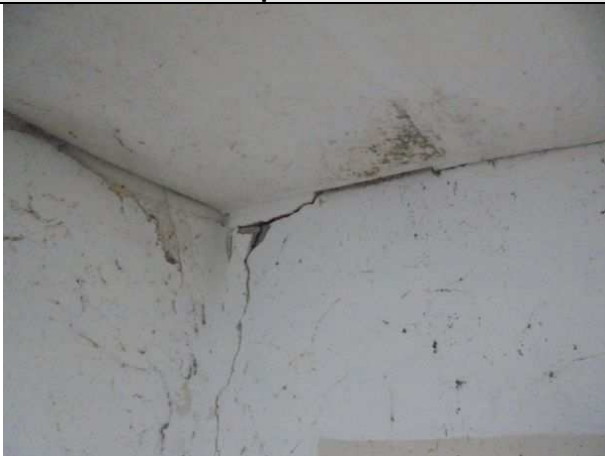
PRELEVEMENT : DI23-07-20-02/0401

Nom du client	Numéro de dossier	Pièce ou local
CONSERVATOIRE DU LITTORAL	DI23-07-20-02	Pièce n°3
Matériau	Date de prélèvement	Nom de l'opérateur
enduit mural	20/07/2023	Pierre-Alain PUIVIF
Localisation	Résultat	
Mur maçonné intérieur (enduit) - Paroi verticale côté B (surface courante)	absence d'amiante	
Commentaires		
Absence d'amiante après analyses d'échantillons en laboratoire (PV n° IT052307-9023)		
Emplacement

Commande	DI23-07-20-02a
Dossier client	
Echantillon	DI23-07-20-02/0401A - enduit mural - Pièce n°3
Description ITGA	Peinture / Enduit compact blanc hétérogène / Matériau gris hétérogène

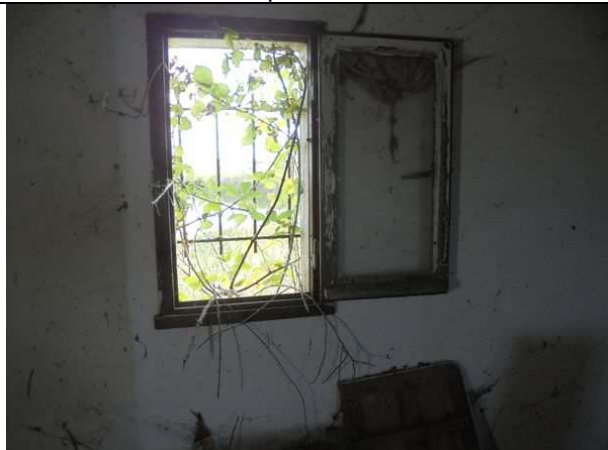
PRELEVEMENT : DI23-07-20-02/0402

Nom du client	Numéro de dossier	Pièce ou local
CONSERVATOIRE DU LITTORAL	DI23-07-20-02	Pièce n°3
Matériau	Date de prélèvement	Nom de l'opérateur
mastic de vitrage	20/07/2023	Pierre-Alain PUIVIF
Localisation	Résultat	
Menuiserie en paroi verticale (mastic de vitrage) - Fenêtre n°1 côté B	absence d'amiante	
Commentaires		
Absence d'amiante après analyses d'échantillons en laboratoire (PV n° IT052307-9024)		
Emplacement

Commande	DI23-07-20-02a
Dossier cliant	
Echantillon	DI23-07-20-02/0402A - mastic de vitrage - Pièce n°3
Description ITGA	Peinture / Matériau compact rose avec poussières / Bois

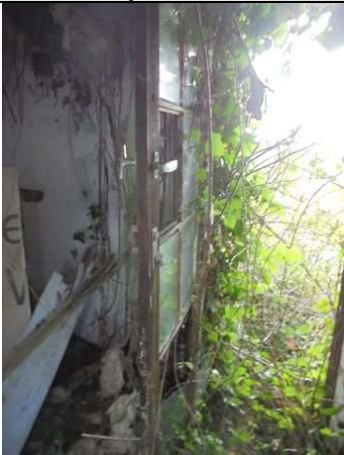
PRELEVEMENT : DI23-07-20-02/0403

Nom du client	Numéro de dossier	Pièce ou local
CONSERVATOIRE DU LITTORAL	DI23-07-20-02	Pièce n°3
Matériau	Date de prélèvement	Nom de l'opérateur
mastic de vitrage	20/07/2023	Pierre-Alain PUIVIF
Localisation	Résultat	
Menuiserie en paroi verticale (mastic de vitrage) - Porte-fenêtre côté C	absence d'amiante	
Commentaires		
Absence d'amiante après analyses d'échantillons en laboratoire (PV n° IT052307-9025)		
Emplacement

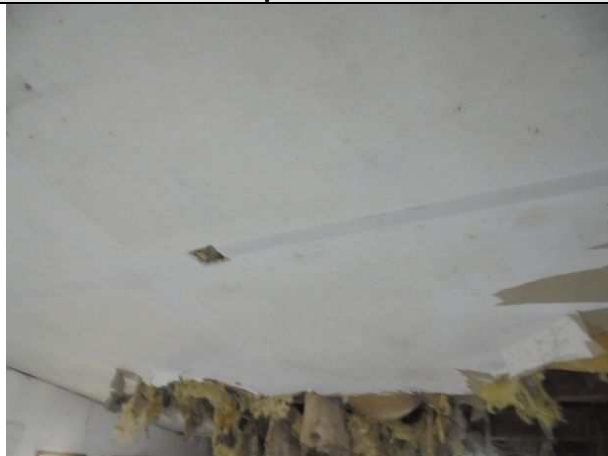
PRELEVEMENT : DI23-07-20-02/0404

Nom du client	Numéro de dossier	Pièce ou local
CONSERVATOIRE DU LITTORAL	DI23-07-20-02	Pièce n°3
Matériau	Date de prélèvement	Nom de l'opérateur
jonction de plaques de plâtre	20/07/2023	Pierre-Alain PUIVIF
Localisation	Résultat	
Plafond (doublage) - Plafond (jonction panneaux lisses)	absence d'amiante	
Commentaires		
Absence d'amiante après analyses d'échantillons en laboratoire (PV n° IT052307-9026)		
Emplacement

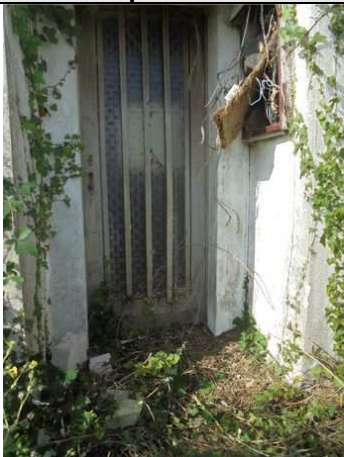
PRELEVEMENT : DI23-07-20-02/0201

5	Extérieur de la construction	Mur de façade (enduit)	Façade côté Nord (surface courante)	enduit de façade		DI23-07-20-02/0201	Résultat d'analyse (PV n° IT052307-9027)

Nom du client	Numéro de dossier	Pièce ou local
CONSERVATOIRE DU LITTORAL	DI23-07-20-02	Extérieur de la construction
Matériau	Date de prélèvement	Nom de l'opérateur
enduit de façade	20/07/2023	Pierre-Alain PUIVIF
Localisation	Résultat	
Mur de façade (enduit) - Façade côté Nord (surface courante)	absence d'amiante	
Commentaires		
Absence d'amiante après analyses d'échantillons en laboratoire (PV n° IT052307-9027)		
Emplacement
