Rapport de repérage des matériaux et produits contenant de l'amiante avant réalisation de travaux dans un immeuble bâti

Nom du site : CEI GONFREVILLE - GEP

CEI GONFREVILLE GEP
A 131 LIEU DIT LES PATURAGES
76700 GONFREVILLE L'ORCHER

Référence du rapport : 18609751/S1.1.4.R

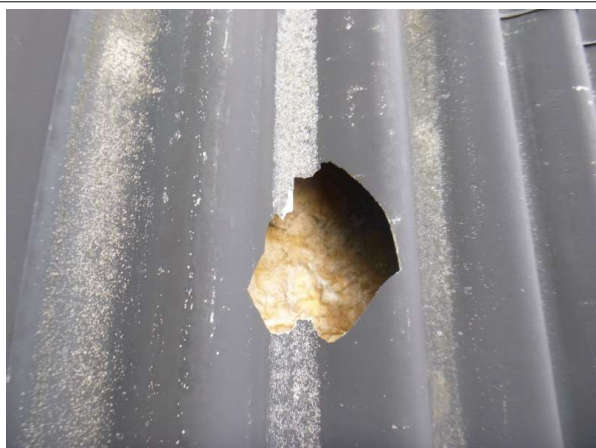
Prélèvement - P001 : Extérieur / Façades - Bac en fibre-ciment-
(Présence d'amiante)

- N° 23N014461-001 - Référence *BV3IR9212 Réf. prél : P001 Extérieur/ Façades/Façade - Bac en fibre-ciment - (fibre-ciment/gris(e))*, prélevé par vos soins, et analysé par Eurofins Environment Testing Polska

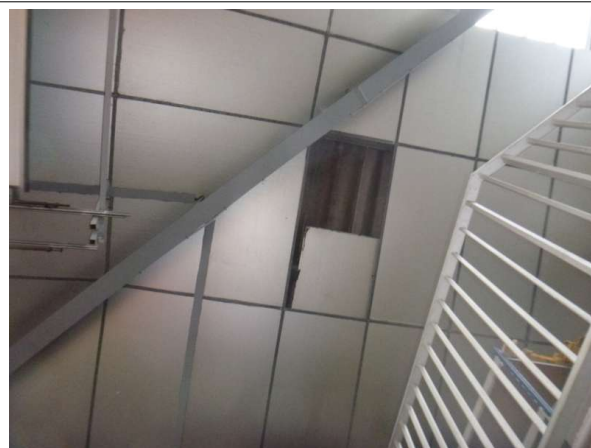
Prélèvement - P002 : Extérieur / Toiture - Plaque ondulée-
(Présence d'amiante)

- N° 23N014461-002 - Référence *BV3IR9213 Réf. prél : P002 Extérieur/ Toiture/Couverture - Plaque ondulée - (fibre-ciment/gris(e))*, prélevé par vos soins, et analysé par Eurofins Environment Testing Polska

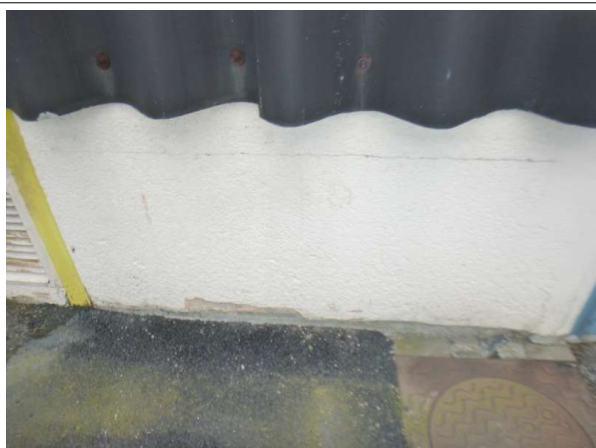
Prélèvement - P003 : Extérieur / Façades - Enduit projeté-
(Absence d'amiante)

- N° 23N014461-003 - Référence *BV3IR9214 Réf. prél : P003 Extérieur/ Façades/Façade - Enduit projeté - (granuleux/beige)*, prélevé par vos soins, et analysé par Eurofins Environment Testing Polska

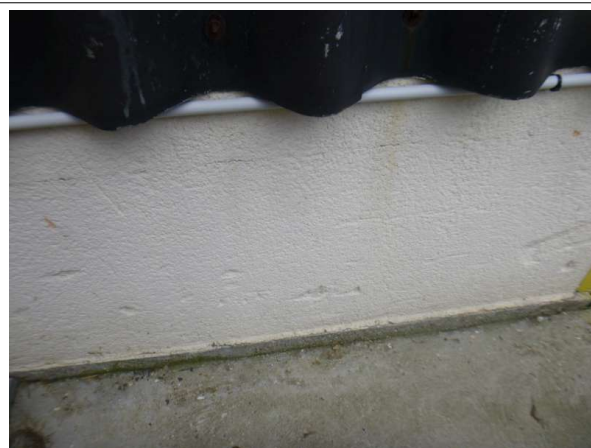
Prélèvement - P004 : Extérieur / Façades - Enduit projeté-
(Absence d'amiante)

- N° 23N014461-004 - Référence *BV3IR9215 Réf. prél : P004 Extérieur/ Façades/Façade - Enduit projeté - (granuleux/beige)*, prélevé par vos soins, et analysé par Eurofins Environment Testing Polska

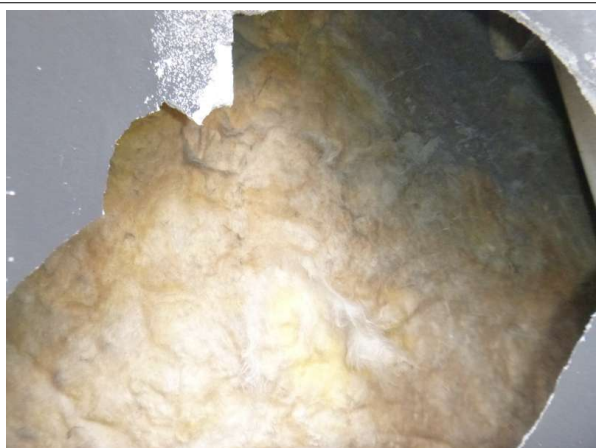
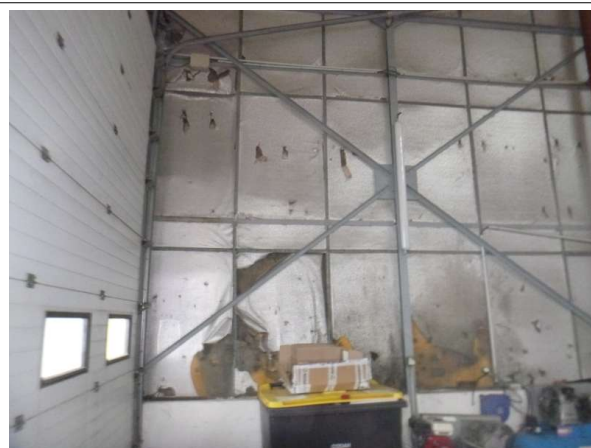
Prélèvement - P005 : Enveloppe du bâtiment - Isolant sous
bardage- (Absence d'amiante)

- N° 23N014461-006 - Référence *BV3IR9217 Réf. prél : P005 Enveloppe du bâtiment/Façade - Isolant sous bardage - (laine de verre/jaune-gris(e))*, prélevé par vos soins, et analysé par Eurofins Environment Testing Polska

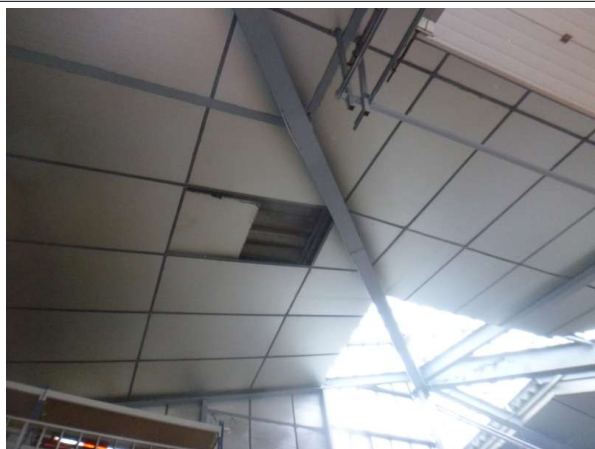
Prélèvement - P006 : Enveloppe du bâtiment - Faux plafond-
(Absence d'amiante)

- N° 23N014461-005 - Référence *BV3IR9216 Réf. prél : P006 Enveloppe du bâtiment/Plafond - Faux plafond - (laine de verre-aluminium/gris(e)-jaune)*, prélevé par vos soins, et analysé par Eurofins Environment Testing Polska
