# Rapport de repérage amiante avant réalisation de travaux dans un immeuble bâti

Rapport N° : 25136755/S1/1/AM-RTV\_V1

CEI GONFREVILLE L ORCHER - GEP

Description succincte du programme des travaux
Repérage des canalisations situées dans un vide sanitaire.

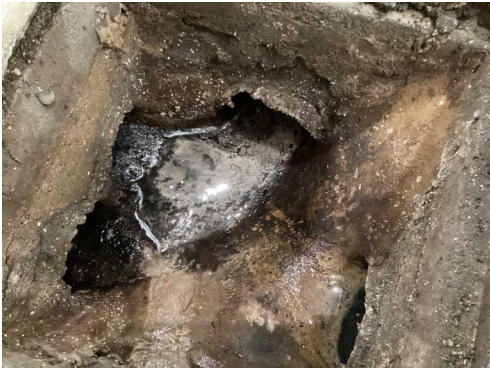
P1	ZPSO 1
Sous-sol

Localisation	Ouvrage	Matériaux	Aspect	Couleur	N° ZPSO	N° Prél.	N° Sond.	Critère de décision	Observation	Présence amiante
Sous-sol	Conduits	Conduits	Fibres-ciment	Gris	1	P1* P	/	AN	/	Oui

Conduits -> Conduits (Liste B)

N°ZPSO	Ouvrage	Partie d'ouvrage	Estimation quantitative
1	Conduits	Conduits	50 ml

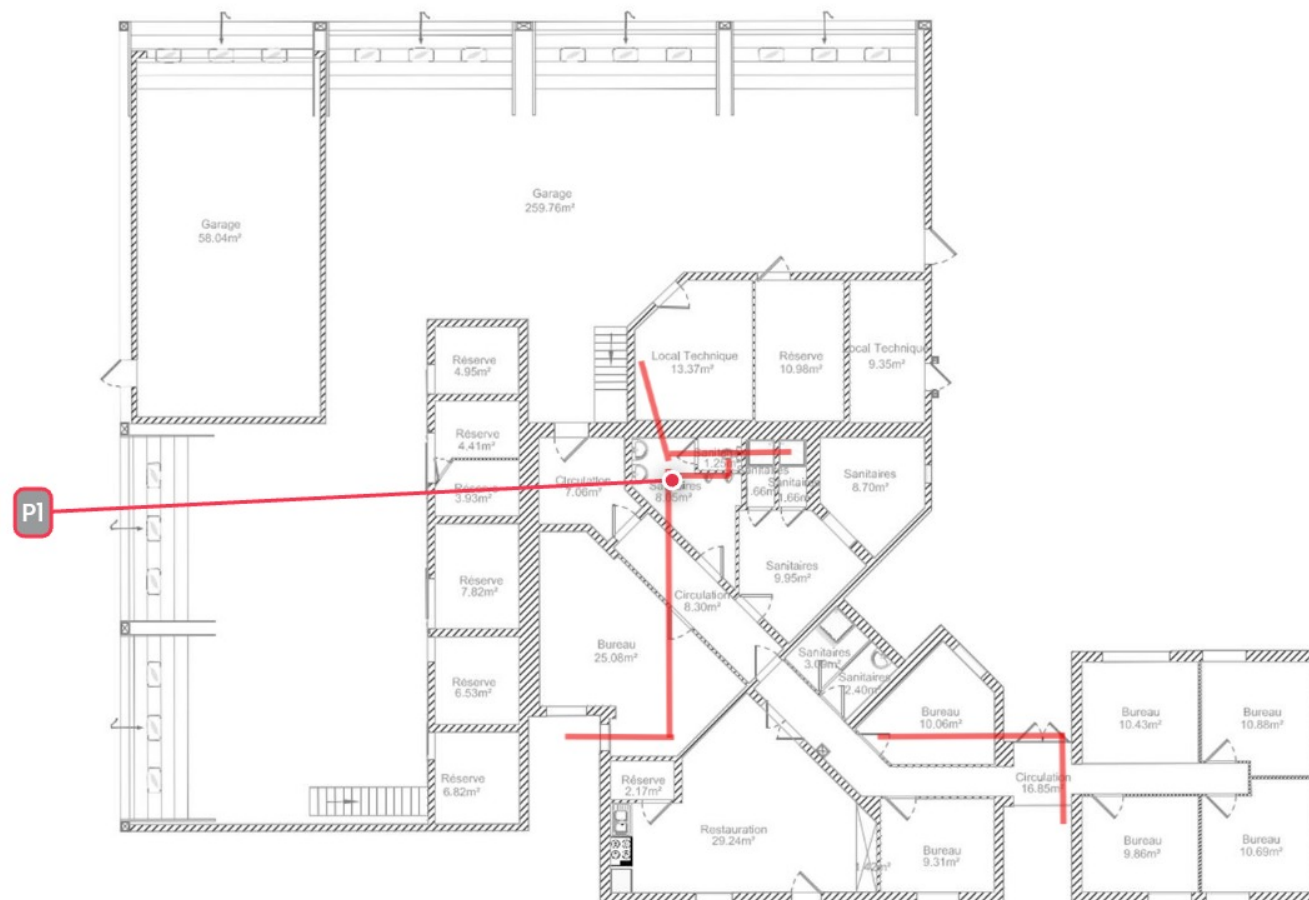
## PLANCHE DE REPERAGE TECHNIQUE

- Conduits (Liste B)
