## RAPPORT DE MISSION

### RLY3.O.001-08

Diagnostic charpente métal  
Bâtiment HM8 / Base aérienne 278 à AMBERIEU- EN- BUGEY (01)

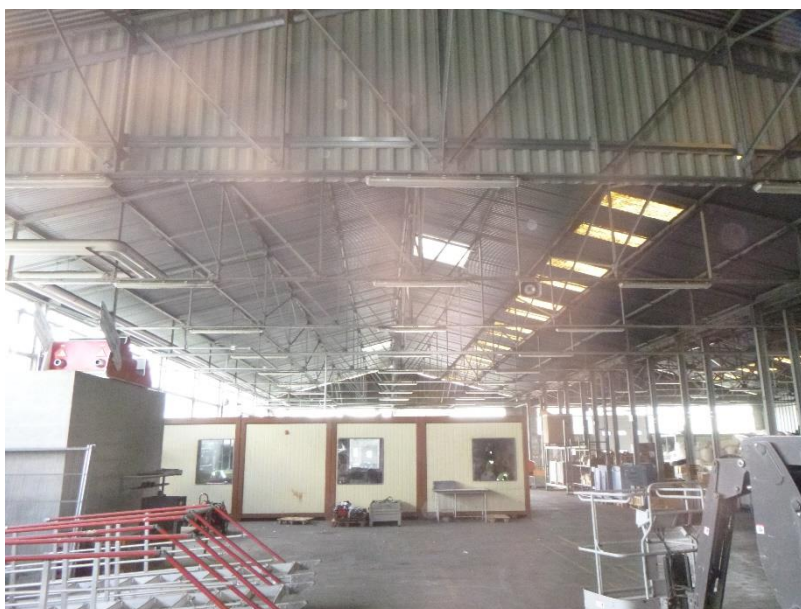
### Vue générale de l'intérieur de la charpente

- Un dallage en béton,
- Une structure verticale de type poteaux métalliques (avec remplissages / cloisonnements en blocs creux d'aggloméré de béton),
- Une charpente métallique,
- Une couverture en tôles ondulées.

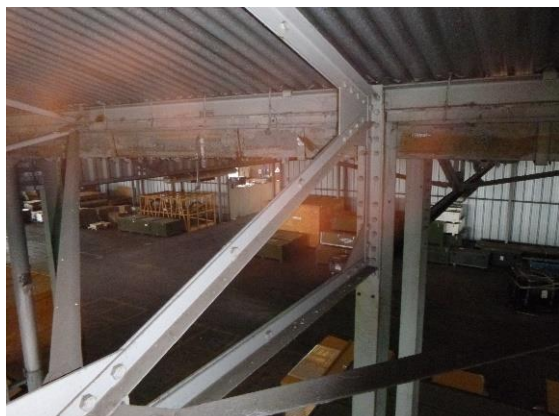
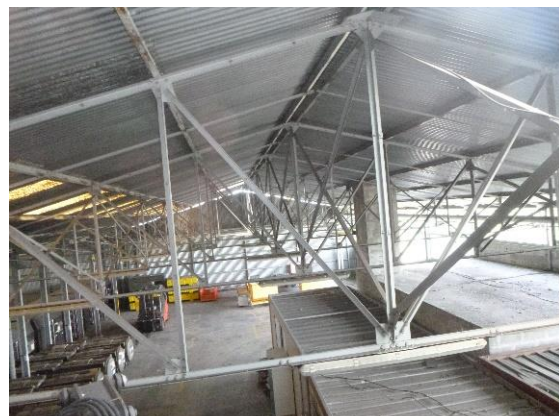
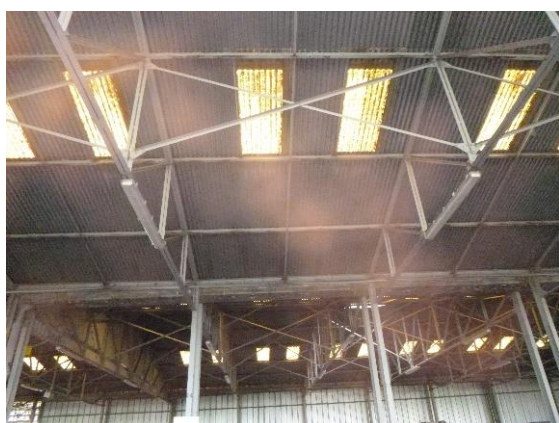
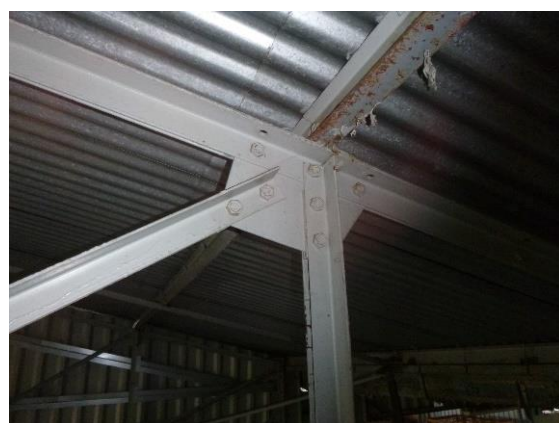
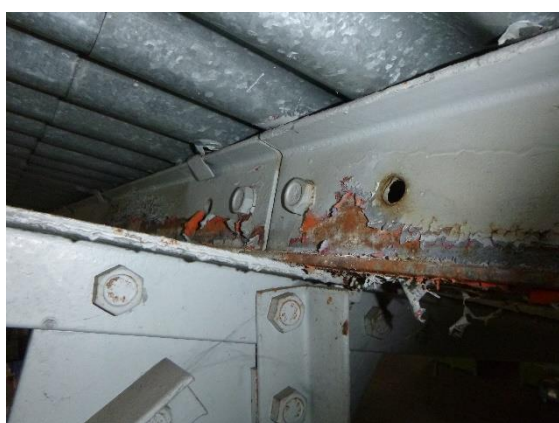
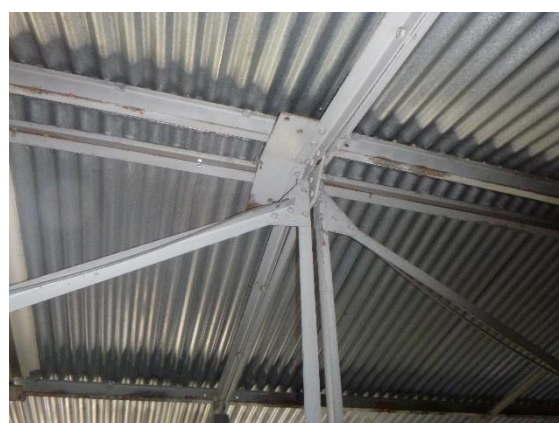
Vues détaillées de la charpente

- L'espacement des travées (espacement entre portiques) est de 3.77m,
- Les poteaux métalliques sont composés d'un IPE 200,
- On retrouve en tête des poteaux métalliques (sur une hauteur de 66 cm) 2 cornières CAE L45 ép. 4.5 mm,
- L'entrait et les arbalétriers sont constitués de 2 cornières CAE L50 ép. 5 mm,
- Le poinçon, les jambes de force et contrefiches sont formés avec 2 cornières CAE L40 ép. 4 mm,
- Les pannes courantes et faîtières sont composées d'un IPN 80,
- La panne sablière est formée par un assemblage d'un UPN 100 avec un UPN (dimensions hors standard).

- Une discontinuité des pannes a été observée au niveau de chaque ferme,
- Ces pannes comportent un maintien au niveau de leur semelle inférieure, ce maintien est positionné à mi travée de panne, il est composé d'une cornière CAE L35 ép. 4 mm,
- Les fermes présentent 8 points de maintien latéral composés d'une cornière CAE L40 ép. 4 mm.

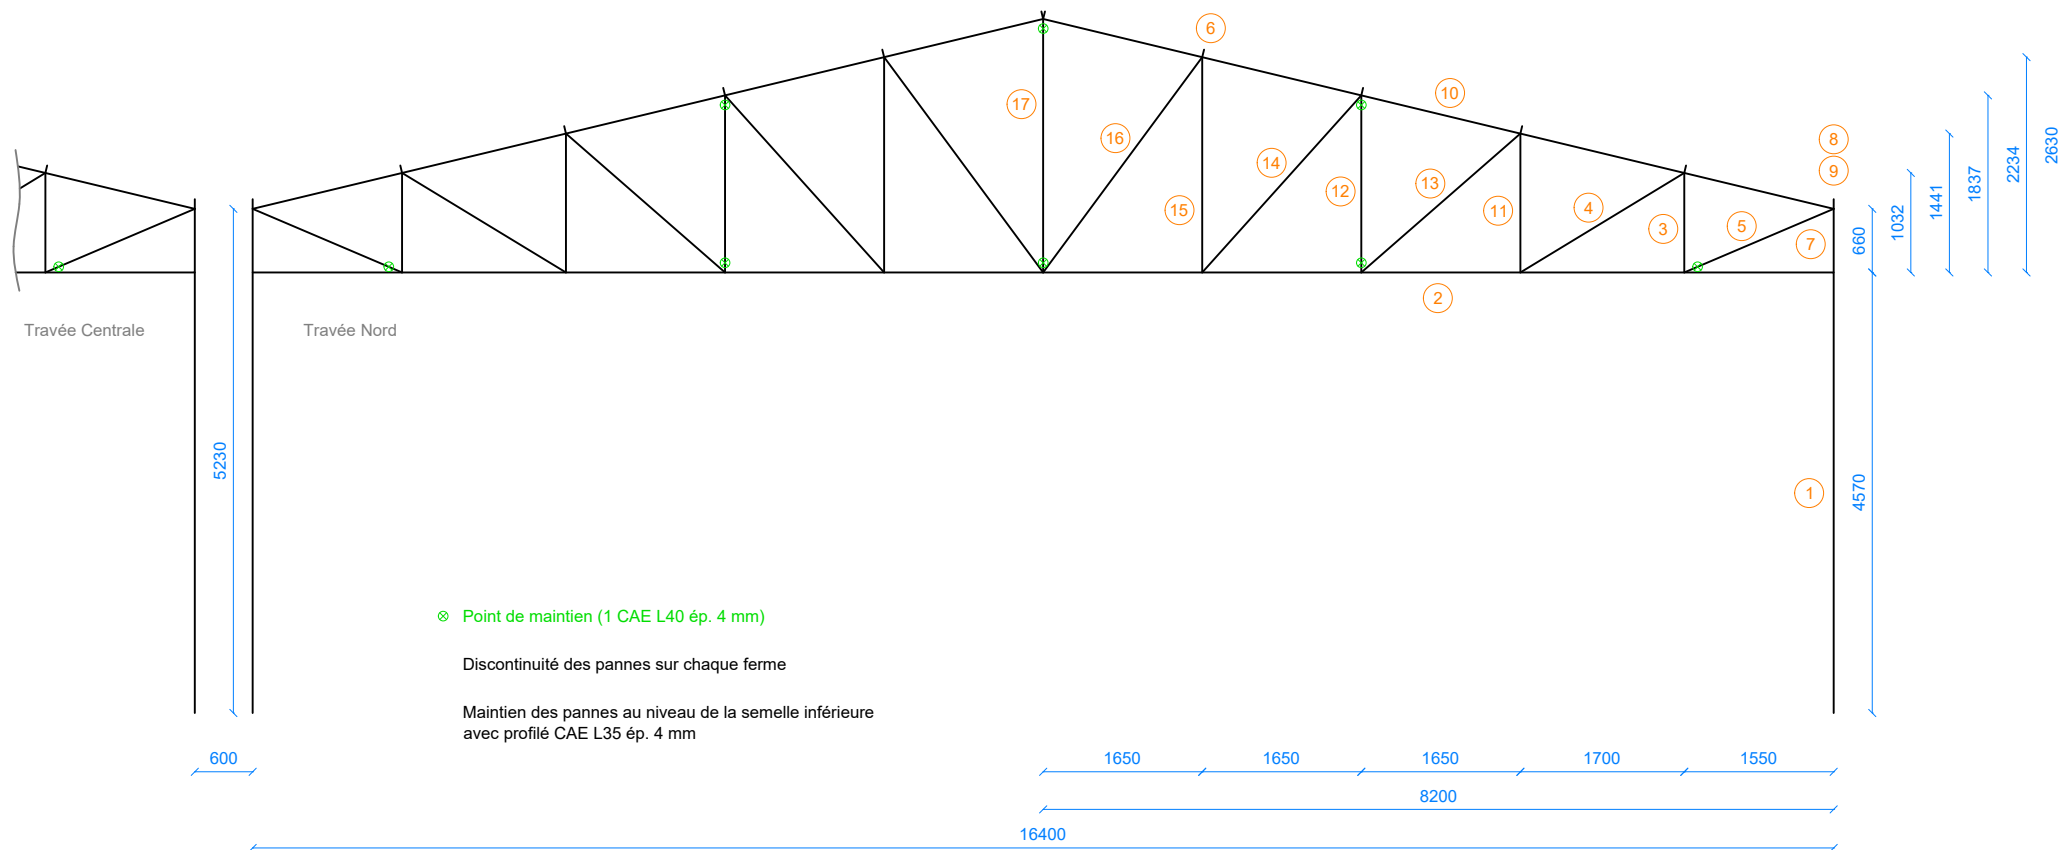
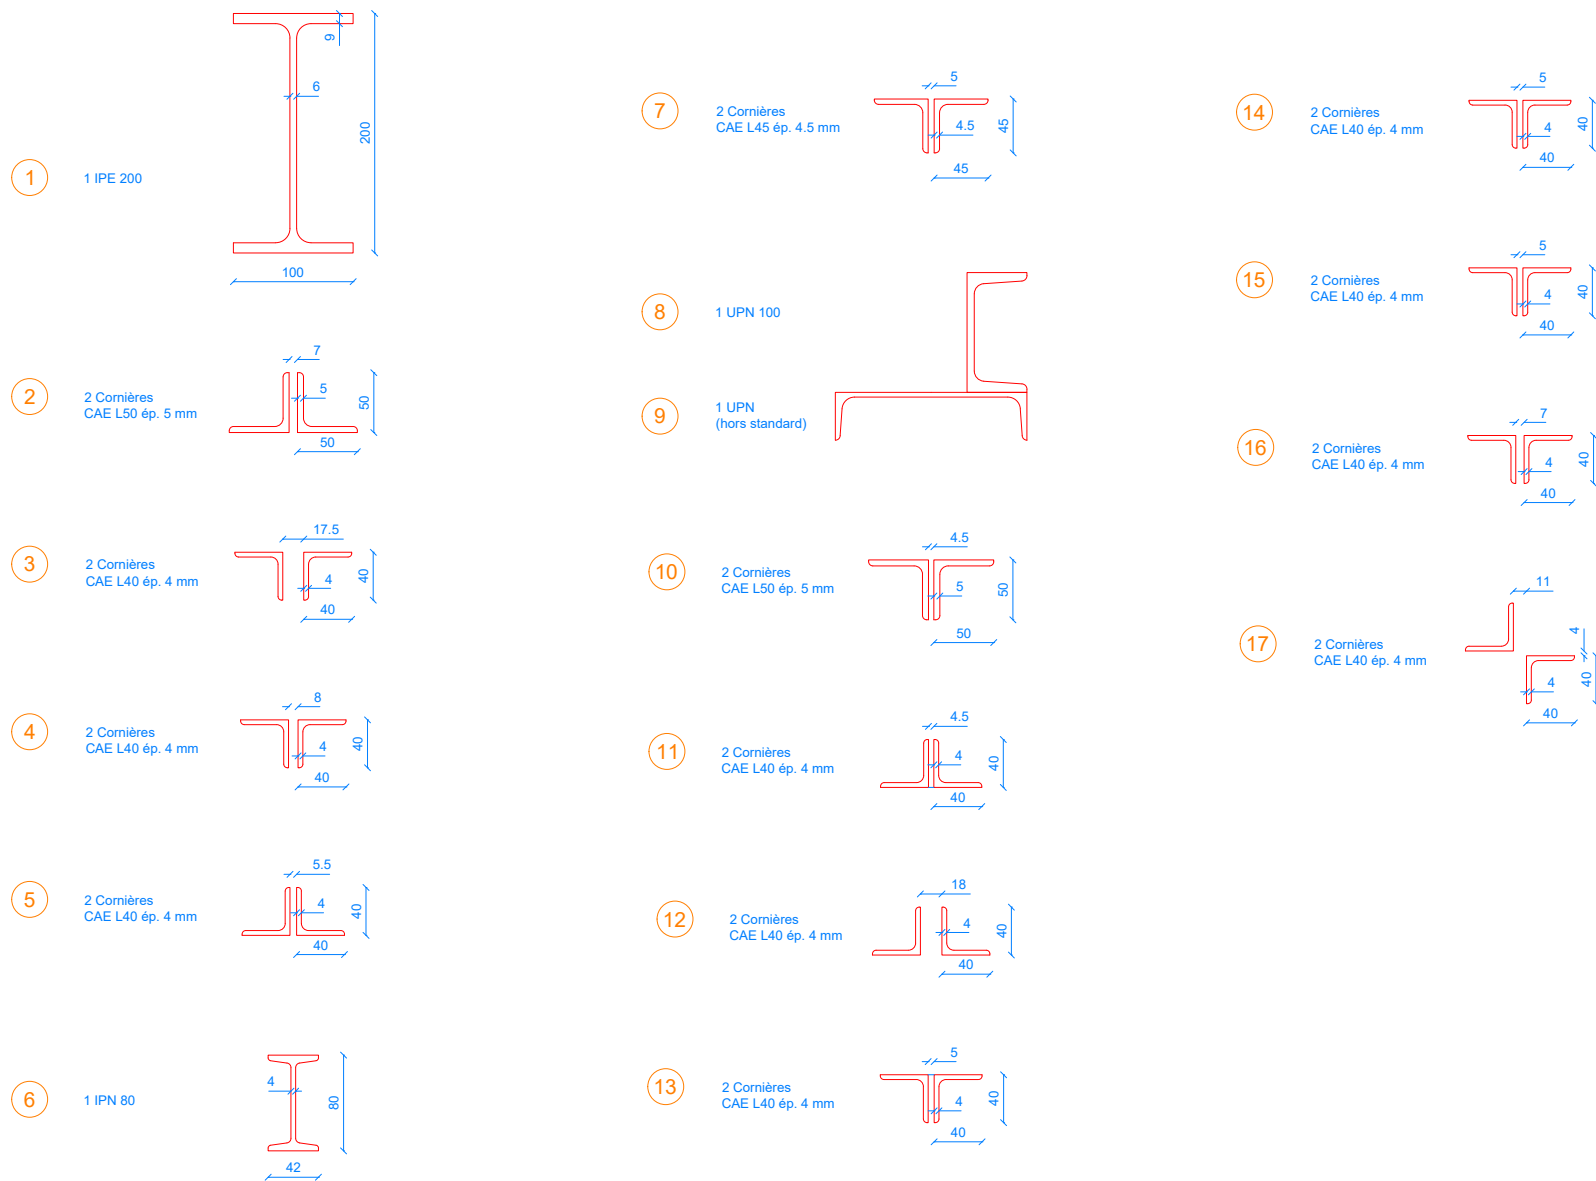
Description : Implantation de la ferme relevée en travée Nord

Le relevé a été effectué sur la travée côté Nord, plus précisément au niveau de la neuvième file à partir du côté Ouest du bâtiment.

La portée des portiques est de 16.40 mètres et l'espacement d'axe à axe des portiques est de 3.77 mètres.
