Rapport de repérage amiante avant réalisation de travaux dans un immeuble bâti

Rapport N° : 22748103/S1/1/AM-RTV_V1

USID LYON - Antenne AMBERIEU

Chaufferie et une partie du Hangar

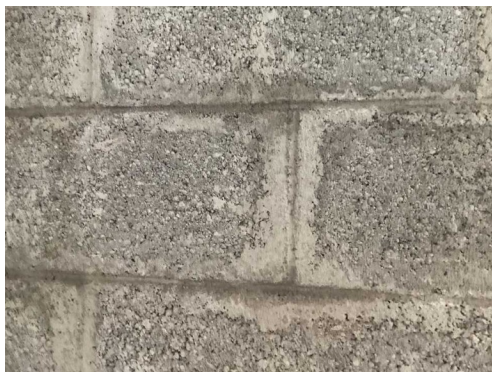
P12	ZPSO 1
RDC -> Bâtiment HM8 Chauffage

Murs et cloisons maçonnées "en dur" -> Enduits de ragréage, débullage, lissage

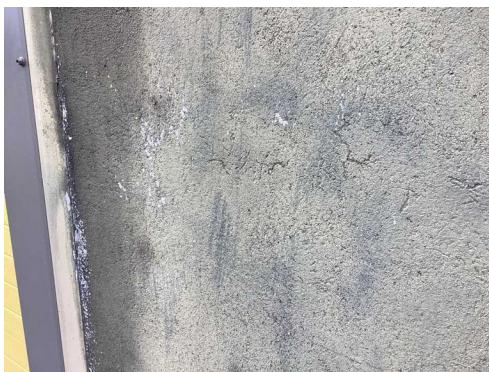
P14	ZPSO 3
RDC -> Bâtiment HM8 Chauffage

Façades lourdes y compris poteaux -> Enduits extérieurs projetés, lissés ou talochés, crépis extérieurs

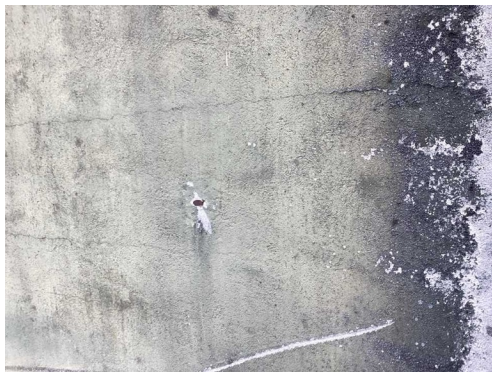
P15	ZPSO 3
RDC -> Bâtiment HM8 Chauffage

Façades lourdes y compris poteaux -> Enduits extérieurs projetés, lissés ou talochés, crépis extérieurs

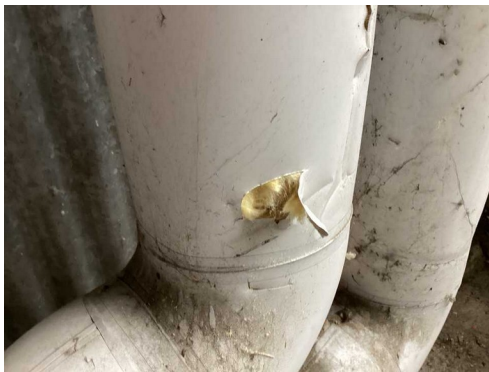
P13	ZPSO 2
RDC -> Bâtiment HM8 Chauffage

Conduits -> Calorifugeages (Liste A)

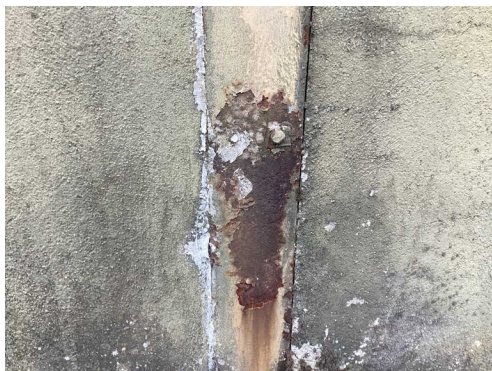
P16	ZPSO 4
RDC -> Bâtiment HM8 Chauffage

Eléments associés à la façade -> Elements ponctuels : chéneaux, rives, corniches

005	BV3MB3813 Réf. Prel : P16 RDC/Eléments associés à la façade - (Métallique/Vert)	Matériau de type peinture (beige) ; matériau de type peinture (de différentes couleurs)	MET * / LH83	1 / 2 *	Calcination et attaque acide (méthode interne de traitement)	Fibres d'amiante non détectées *
006	BV3MB3814 Réf. Prel : P17 RDC/Eléments associés à la façade - (Métallique/Vert)	Matériau de type peinture (gris) ; matériau de type peinture (de différentes couleurs)	MET * / LH83	1 / 2 *	Calcination et attaque acide (méthode interne de traitement)	Fibres d'amiante non détectées *
007	BV3MB3852 Réf. Prel : P7 RDC - Bâtiment HM8 Chaufferie/Conduits - (Brique/Gris)	Matériau semi-dur de type enduit (granulaire) (gris) (clair)	MET * / LH83	1 / 2 *	Calcination et attaque acide (méthode interne de traitement)	Fibres d'amiante non détectées *

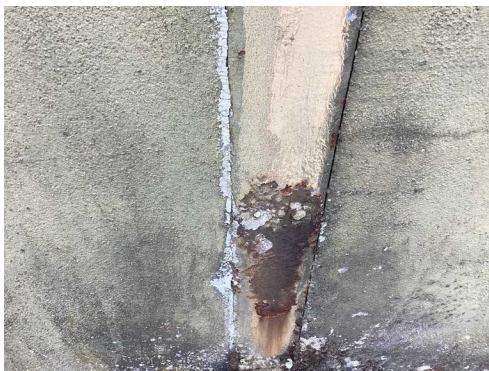
P17	ZPSO 4
RDC -> Bâtiment HM8 Chauffage

Eléments associés à la façade -> Elements ponctuels : chéneaux, rives, corniches

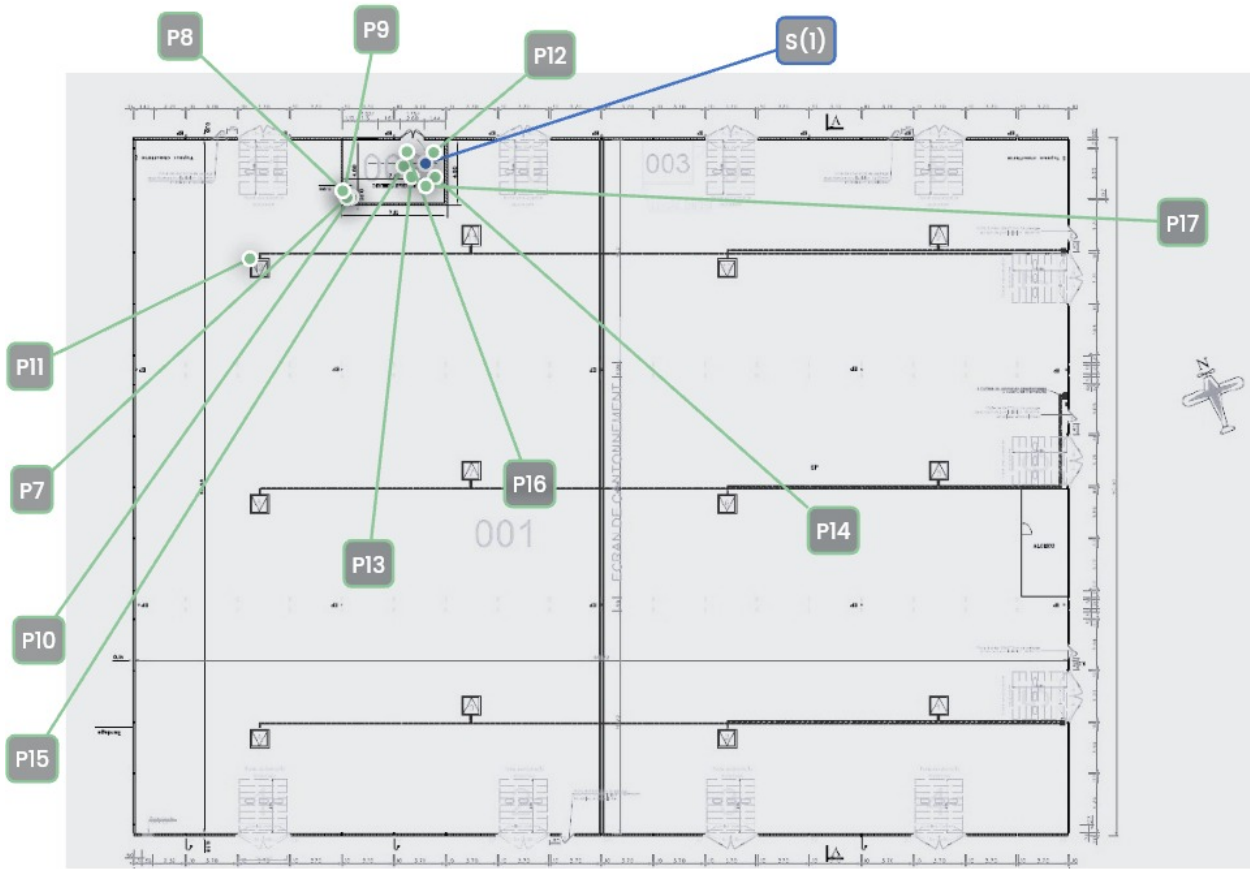
7.5. Croquis de repérage

PLANCHE DE REPERAGE TECHNIQUE		
La planche de repérage est indissociable du rapport		
ADRESSE	USID LYON - Antenne AMBERIEU LIEU-DIT L'AVIATION 01500 AMBERIEU-EN-BUGEY	
Localisation	Date visite	Le 17/07/2024
	Auteur	Florent VALEZY
RDC	N° dossier	22748103/S1/1
	Planche	1/1
	Indice	1
Vue utilisée :		
Matériaux et produits contenant de l'amiante :
