Pré-Rapport de mission de repérage des enrobés contenant de l'amiante et HAP avant réalisation de travaux

A	INFORMATIONS GENERALES					
A.1	DESIGNATION DU BATIMENT					
Nature du bâtiment : Voirie ponts PROUDHON, METTALURGIE et MONTJOIE			Adresse : TUNNEL DU LANDY 2 rue PROUDHON 93200 SAINT-DENIS			
Référence Cadastre : NC			Propriété de : DIRIF / SGPR/DOA/UTOA 65 AVENUE FAIDHERBE 93315 LEPRÉ-SAINT-GERVAIS CEDEX			
A.2	DESIGNATION DU DONNEUR D'ORDRE					
Nom :		DIRIF / SGPR/DOA/UTOA		Documents remis :		Néant
Adresse :		65 AVENUE FAIDHERBE 93315 LEPRÉ-SAINT-GERVAIS CEDEX		Moyens mis à disposition :		Néant
Qualité :		Travaux Publics				
A.3	EXECUTION DE LA MISSION					
Rapport N° : 7408-ENROBES / PLOMB / COUVERTURE DU LANDY A1 A			Date d'émission du rapport :			07/04/2021
Date de commande : 11/03/2021			Accompagnateur :			Aucun
Le repérage a été réalisé le : 17/03/2021			Organisme d'assurance			AXA FRANCE
Par : FAKED Abdelkarim			professionnelle :			
N° certificat de qualification : C2019-SE02-029			Adresse assurance :

réfection de la voirie des ponts PROUDHON, METALLURGIE ET MONTJOIE

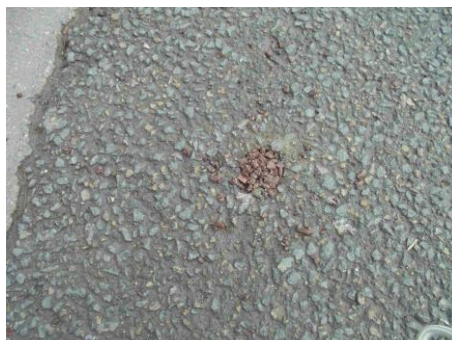
PRELEVEMENT : P001

Nom du client	Numéro de dossier	Localisation
DIRIF / SGPR/DOA/UTOA	7408-ENROBES / PLOMB / COUVERTURE DU LANDY A1	Pont Montjoie Sol - Voir localisation sur plan
Nom de l'opérateur	Date de prélèvement	Matériau
FAKED Abdelkarim	17/03/2021	Carotte bitume + Béton
Résultat amiante		
absence d'amiante

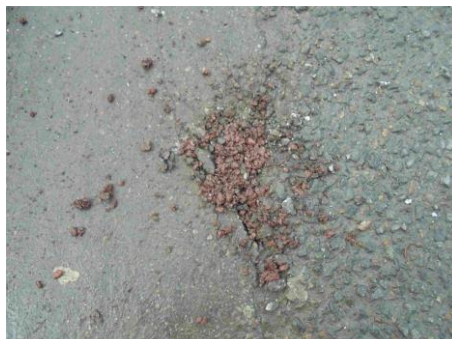
PRELEVEMENT : P002

Nom du client	Numéro de dossier	Localisation
DIRIF / SGPR/DOA/UTOA	7408-ENROBES / PLOMB / COUVERTURE DU LANDY A1	Pont Montjoie Sol - Voir localisation sur plan
Nom de l'opérateur	Date de prélèvement	Matériau
FAKED Abdelkarim	17/03/2021	Bitume sur bordure de route
Résultat amiante		
absence d'amiante

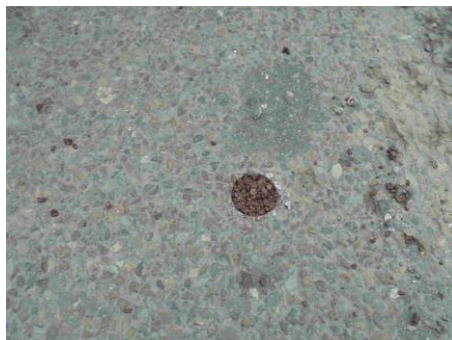
PRELEVEMENT : P003

Nom du client	Numéro de dossier	Localisation
DIRIF / SGPR/DOA/UTOA	7408-ENROBES / PLOMB / COUVERTURE DU LANDY A1	Pont Proudhon Sol - Voir localisation sur plan
Nom de l'opérateur	Date de prélèvement	Matériau
FAKED Abdelkarim	17/03/2021	Carotte bitume + Béton
Résultat amiante		
absence d'amiante

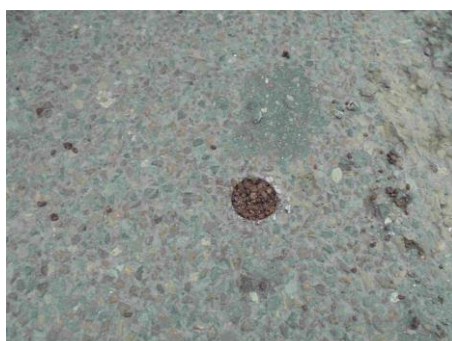
PRELEVEMENT : P004

Nom du client	Numéro de dossier	Localisation
DIRIF / SGPR/DOA/UTOA	7408-ENROBES / PLOMB / COUVERTURE DU LANDY A1	Pont Métallurgie Sol - Voir localisation sur plan
Nom de l'opérateur	Date de prélèvement	Matériau
FAKED Abdelkarim	17/03/2021	Carotte bitume + Béton
Résultat amiante		
absence d'amiante

004	P004-Pont Métallurgie Voir localisation sur plan - Sol - Carotte bitume + Béton	Matériau dur bitumineux de type enrobé (visiblement monocouche) granulats et liant hydrocarboné (noir)	MET / N7NN	1 / 2	Calcination et attaque acide (méthode interne de traitement)	Fibres d'amiante non détectées
005	P005-Parking Avenue du président wilson - Voir localisation sur plan - Sol - Carotte bitume + Béton	Matériau dur bitumineux de type enrobé granulats et liant hydrocarboné (noir)	MET / N7NN	1 / 2	Calcination et attaque acide (méthode interne de traitement)	Fibres d'amiante non détectées

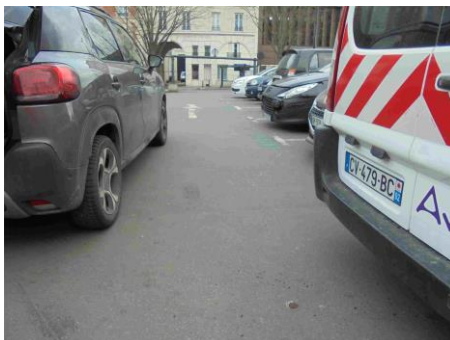
PRELEVEMENT : P005

Nom du client	Numéro de dossier	Localisation
DIRIF / SGPR/DOA/UTOA	7408-ENROBES / PLOMB / COUVERTURE DU LANDY A1	Parking Avenue du président wilson Sol - Voir localisation sur plan
Nom de l'opérateur	Date de prélèvement	Matériau
FAKED Abdelkarim	17/03/2021	Carotte bitume + Béton
Résultat amiante		
absence d'amiante

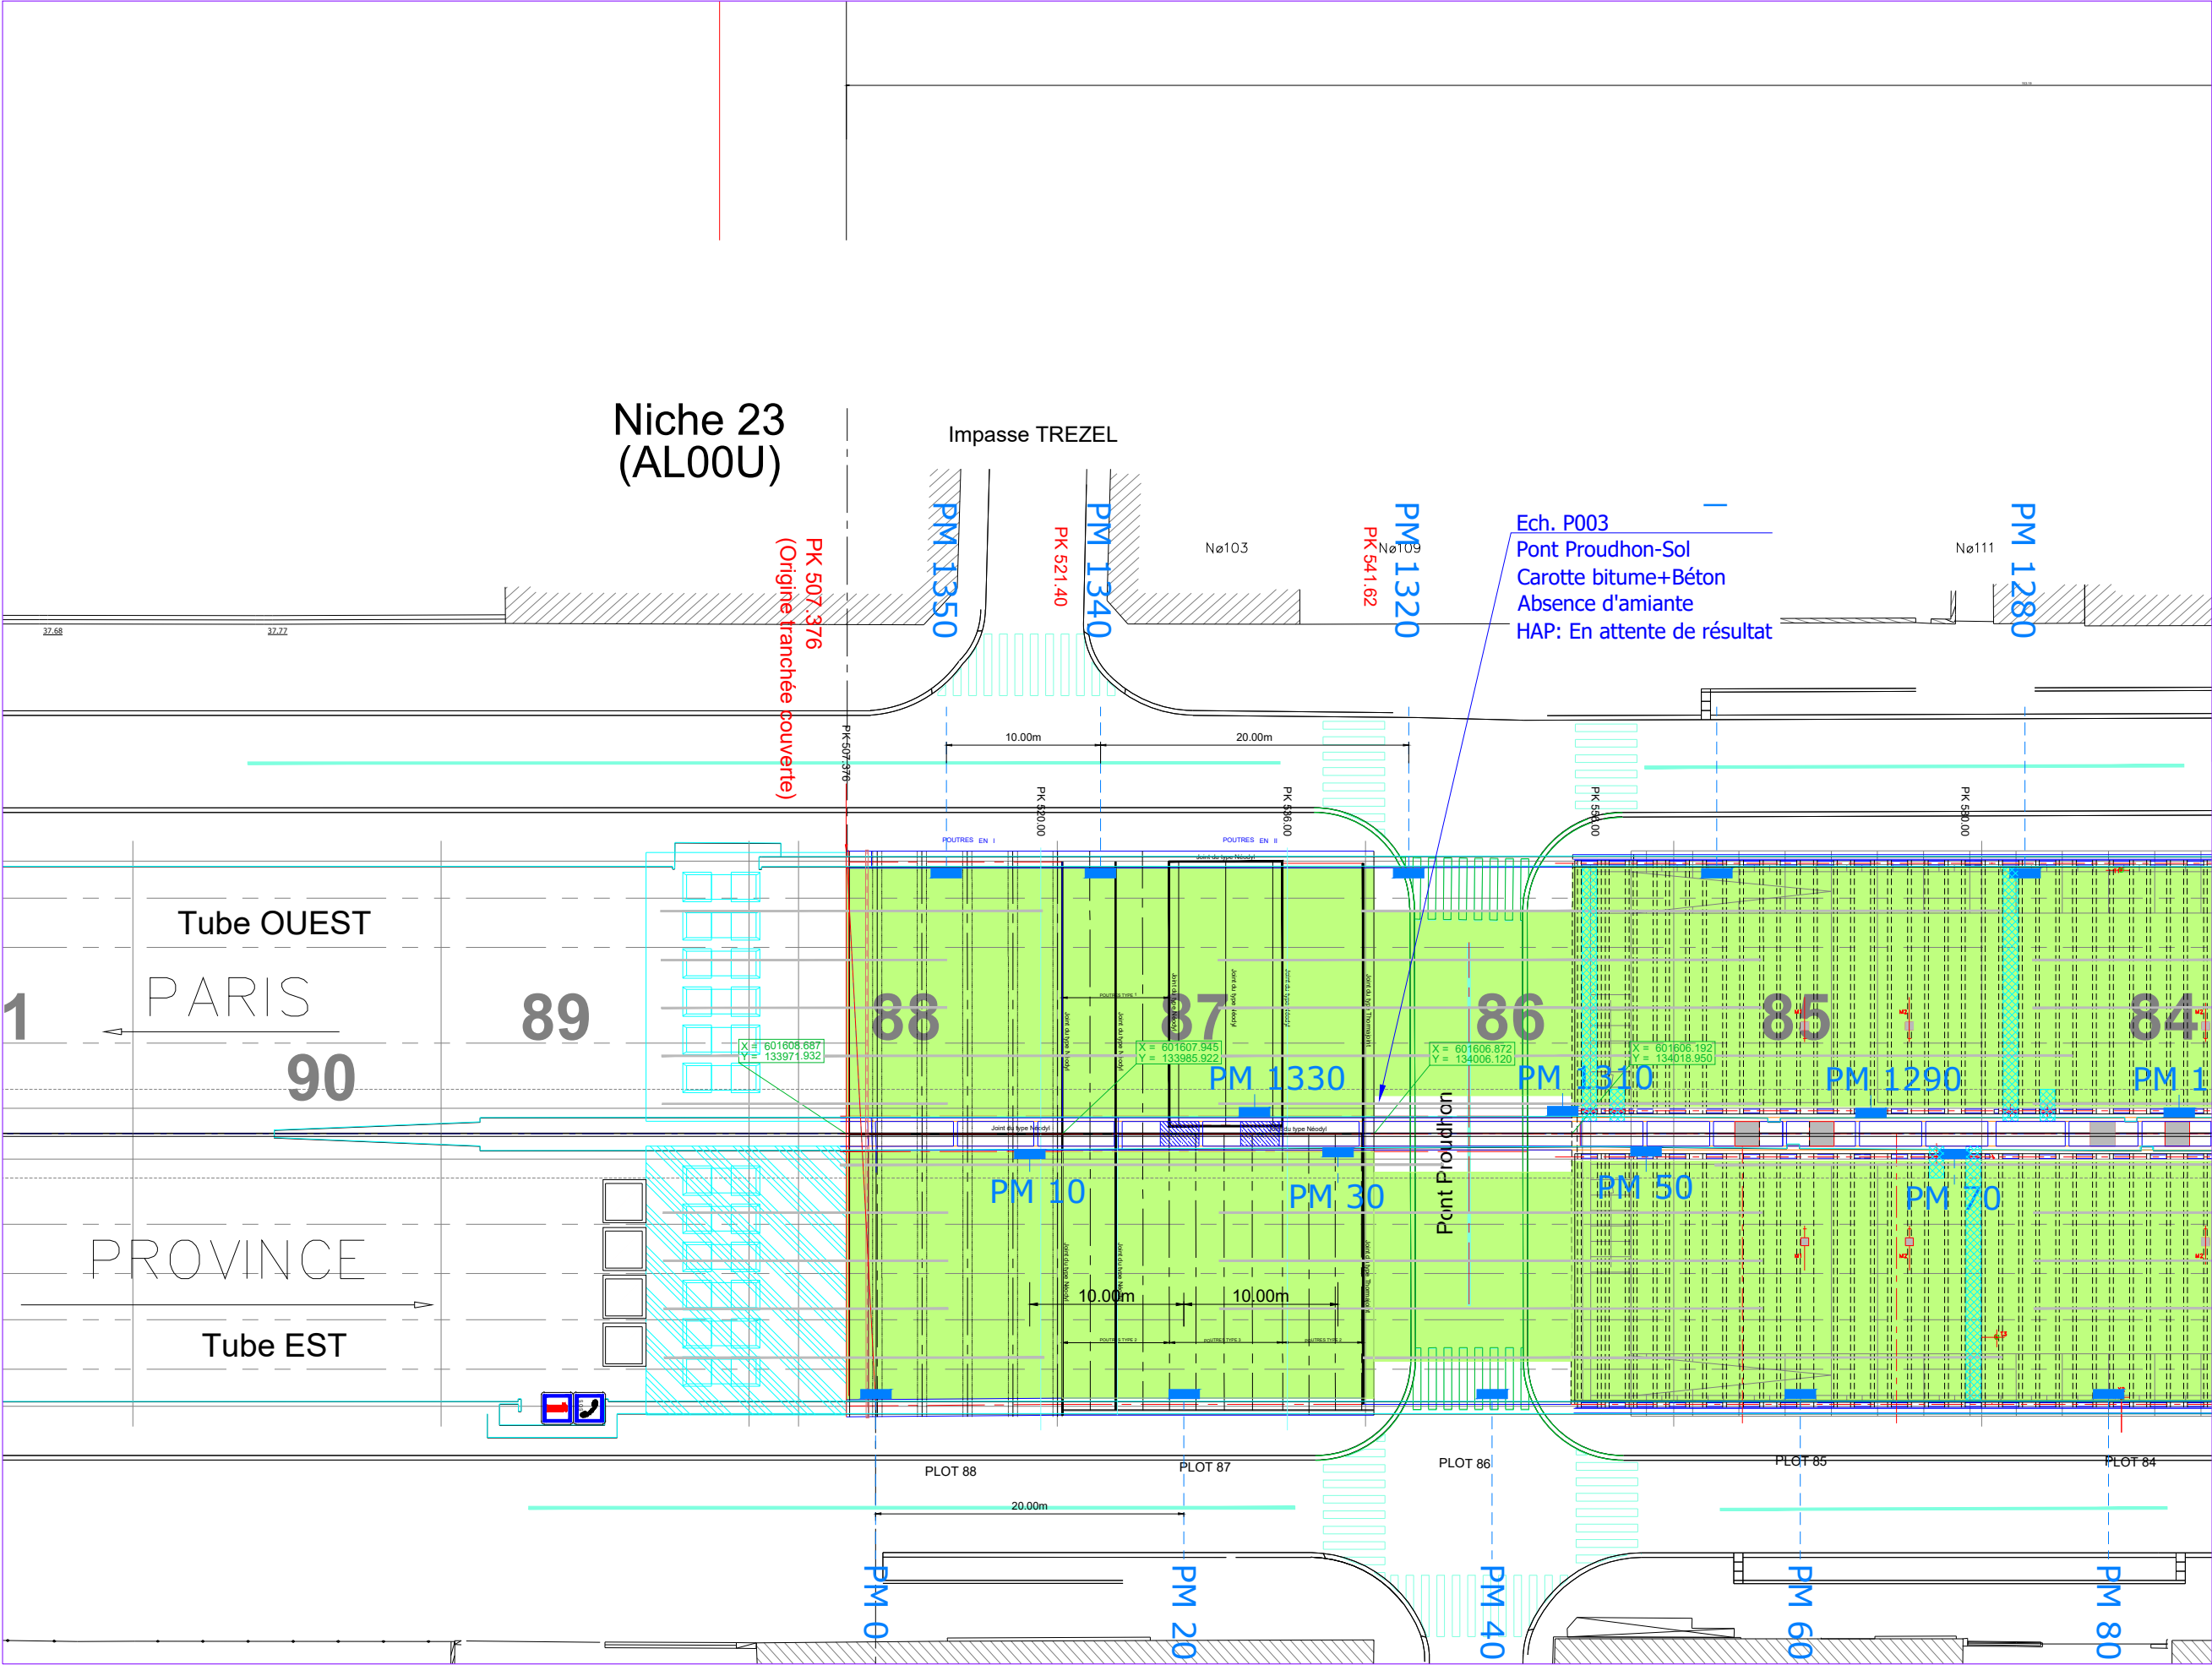
VOIRIE TUNNEL DU LANDY - DIAGNOSTIC AMIANTE ENROBES BITUMINEUX

Avicéa votre confiance c'est notre différence	
<h2 style="text-align: center;">RAPPORT DE REPERAGE DES ENROBES BITUMINEUX CONTENANT DE L'AMIANTE ET HAP AVANT TRAVAUX</h2>	
<h3 style="text-align: center;">PLAN DE REPERAGES DES PRELEVEMENTS ENROBES</h3>	
N° DE DOSSIER	7408
REFERENCE BATIMENT	VOIRIE TUNNEL DU LANDY
ADRESSE	2 RUE PROUDHON 93200 SAINT DENIS
DIAGNOSTIQUEUR	K. FAKED
DATES D'INTERVENTION	17/03/2021
DESSINATEUR	I. WOLFF
DATE DE DERNIERE MODIFICATION	08/04/2021
<h3 style="text-align: center;">LEGENDE</h3>	
ECHANTILLON NE CONTENANT PAS D'AMIANTE

<u>Ech.</u> NON AMIANTE
<h2 style="text-align: center;">HAP EN ATTENTE DE RESULTAT</h2>

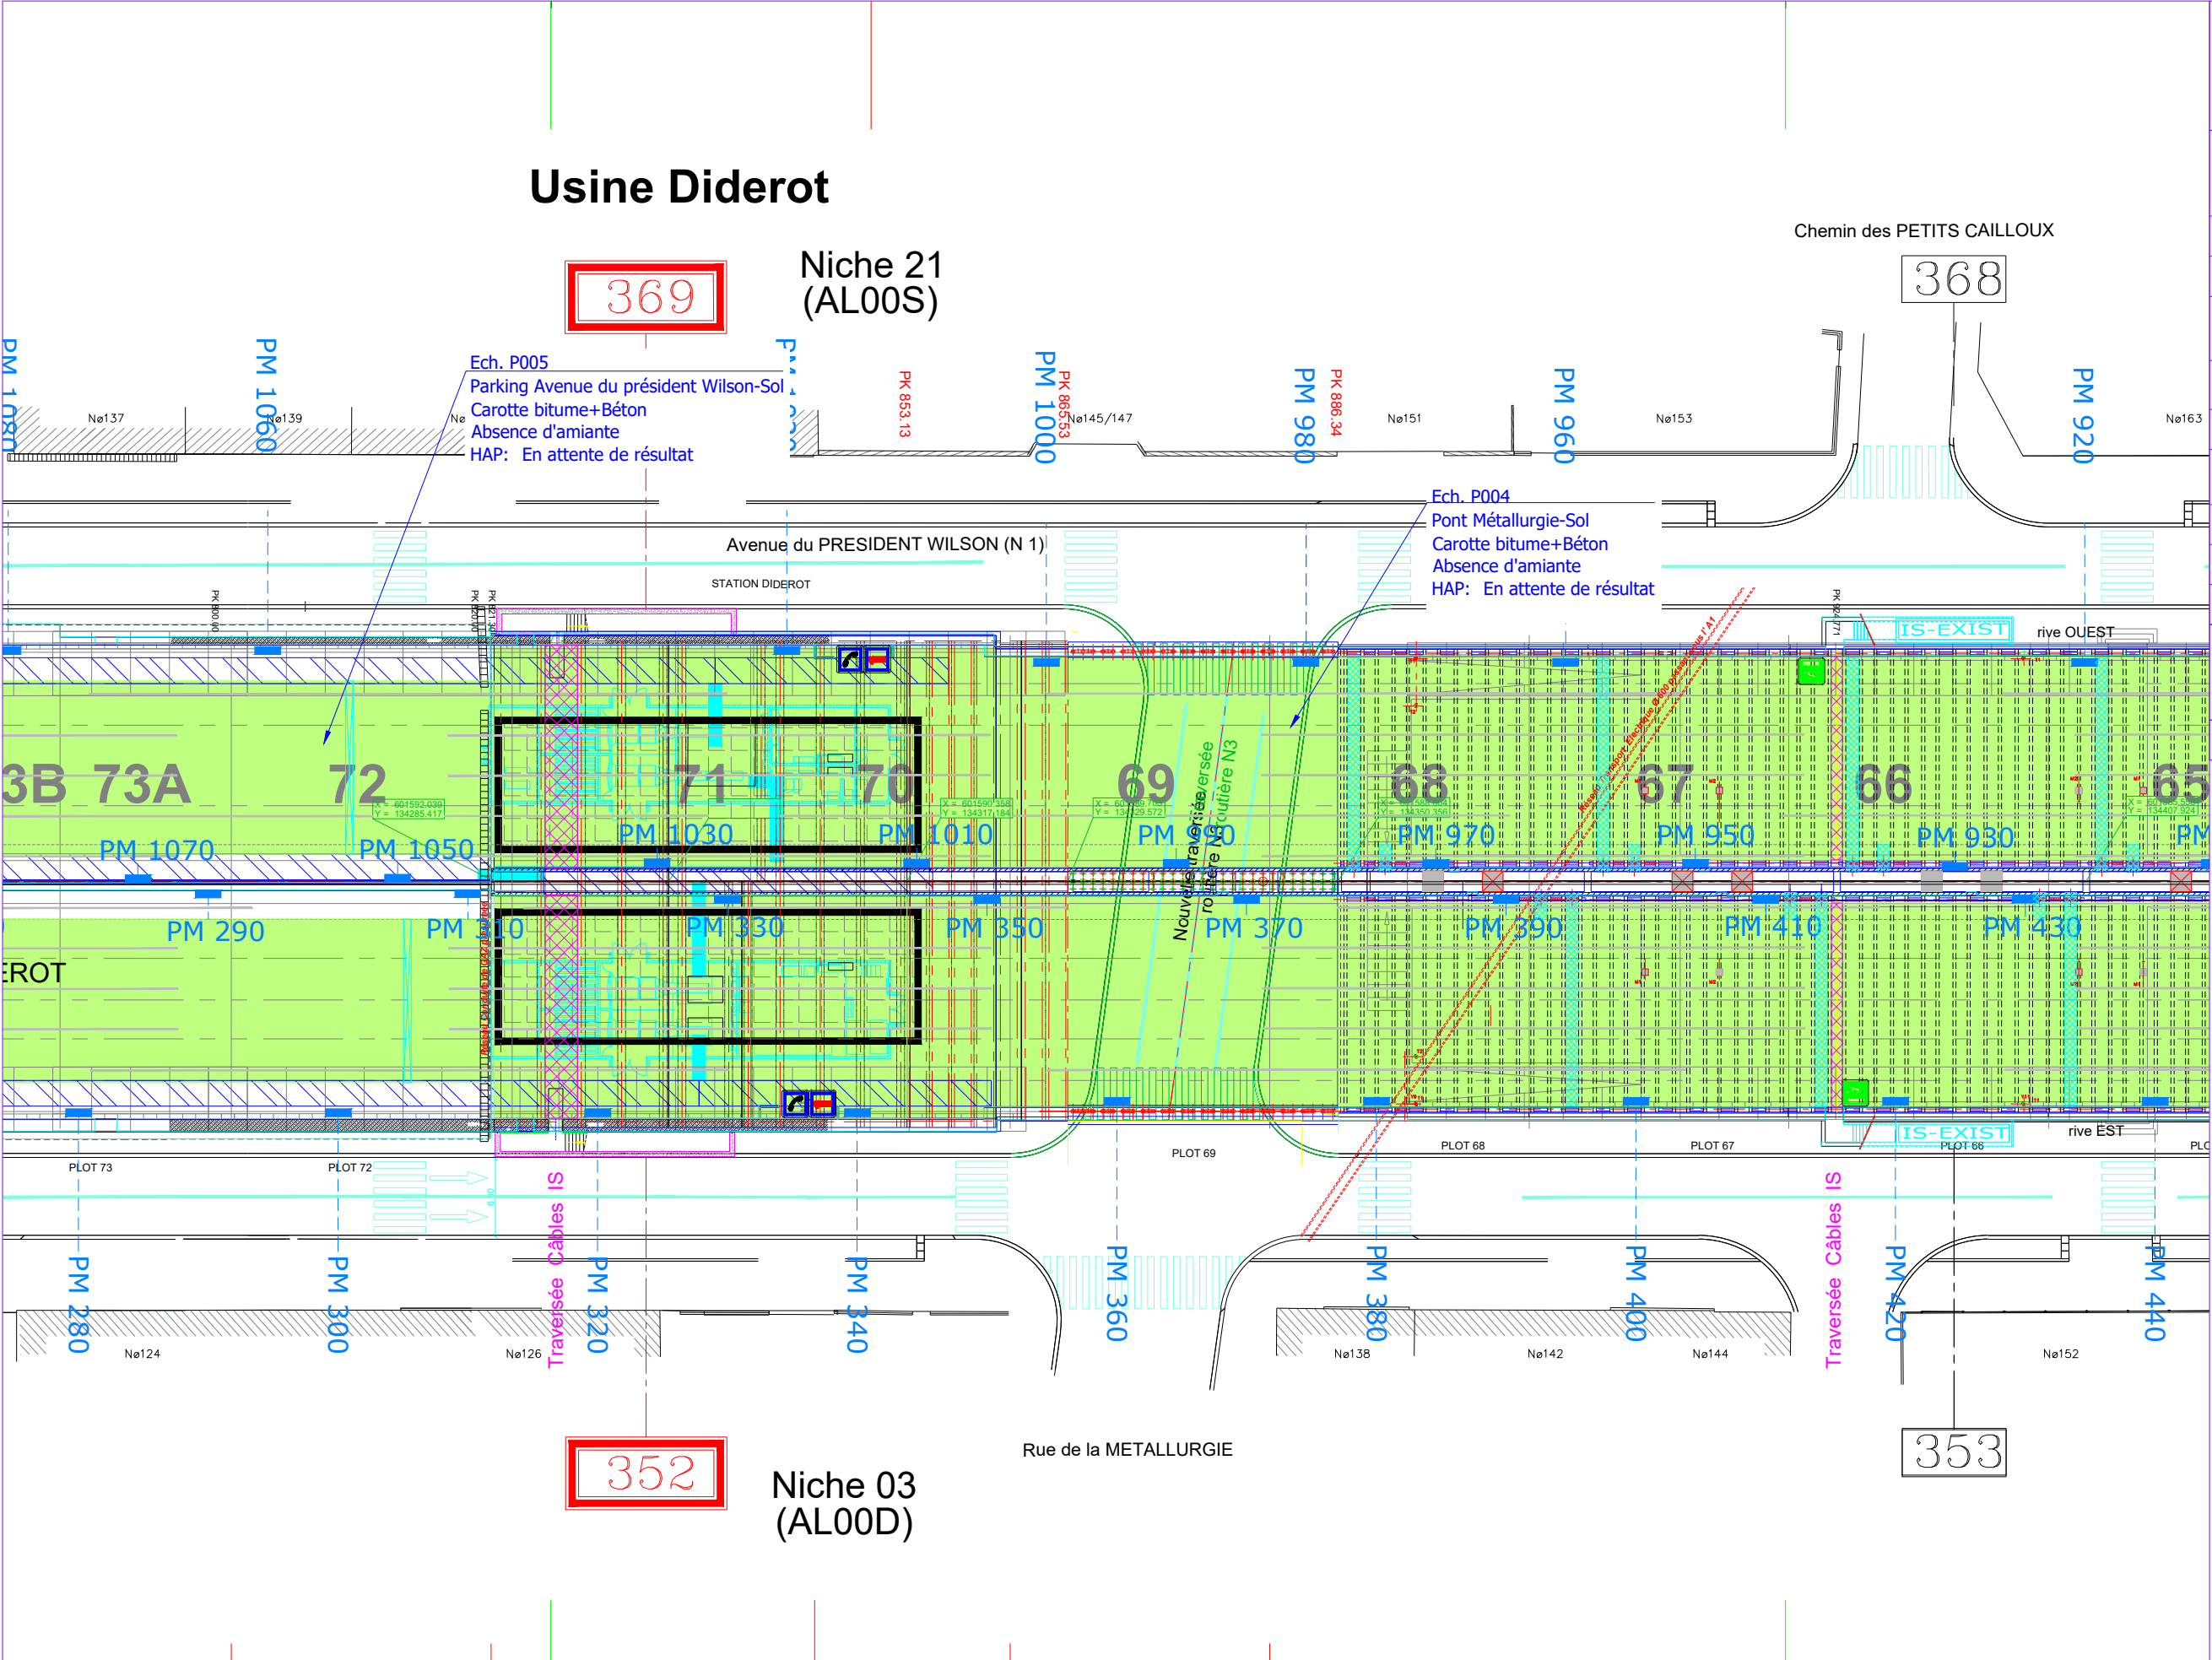
VOIRIE TUNNEL DU LANDY - DIAGNOSTIC AMIANTE ENROBES BITUMINEUX

votre confiance c'est notre différence	
<h2 style="text-align: center;">RAPPORT DE REPERAGE DES ENROBES BITUMINEUX CONTENANT DE L'AMIANTE ET HAP AVANT TRAVAUX</h2>	
PLAN DE REPERAGES DES PRELEVEMENTS ENROBES	
N° DE DOSSIER	7408
REFERENCE BATIMENT	VOIRIE TUNNEL DU LANDY
ADRESSE	2 RUE PROUDHON 93200 SAINT DENIS
DIAGNOSTIQUEUR	K. FAKED
DATES D'INTERVENTION	17/03/2021
DESSINATEUR	I. WOLFF
DATE DE DERNIERE MODIFICATION	08/04/2021
<h3 style="text-align: center;">LEGENDE</h3>	
ECHANTILLON NE CONTENANT PAS D'AMIANTE	  Ech. _____ NON AMIANTE
<h2 style="text-align: center;">HAP EN ATTENTE DE RESULTAT</h2>

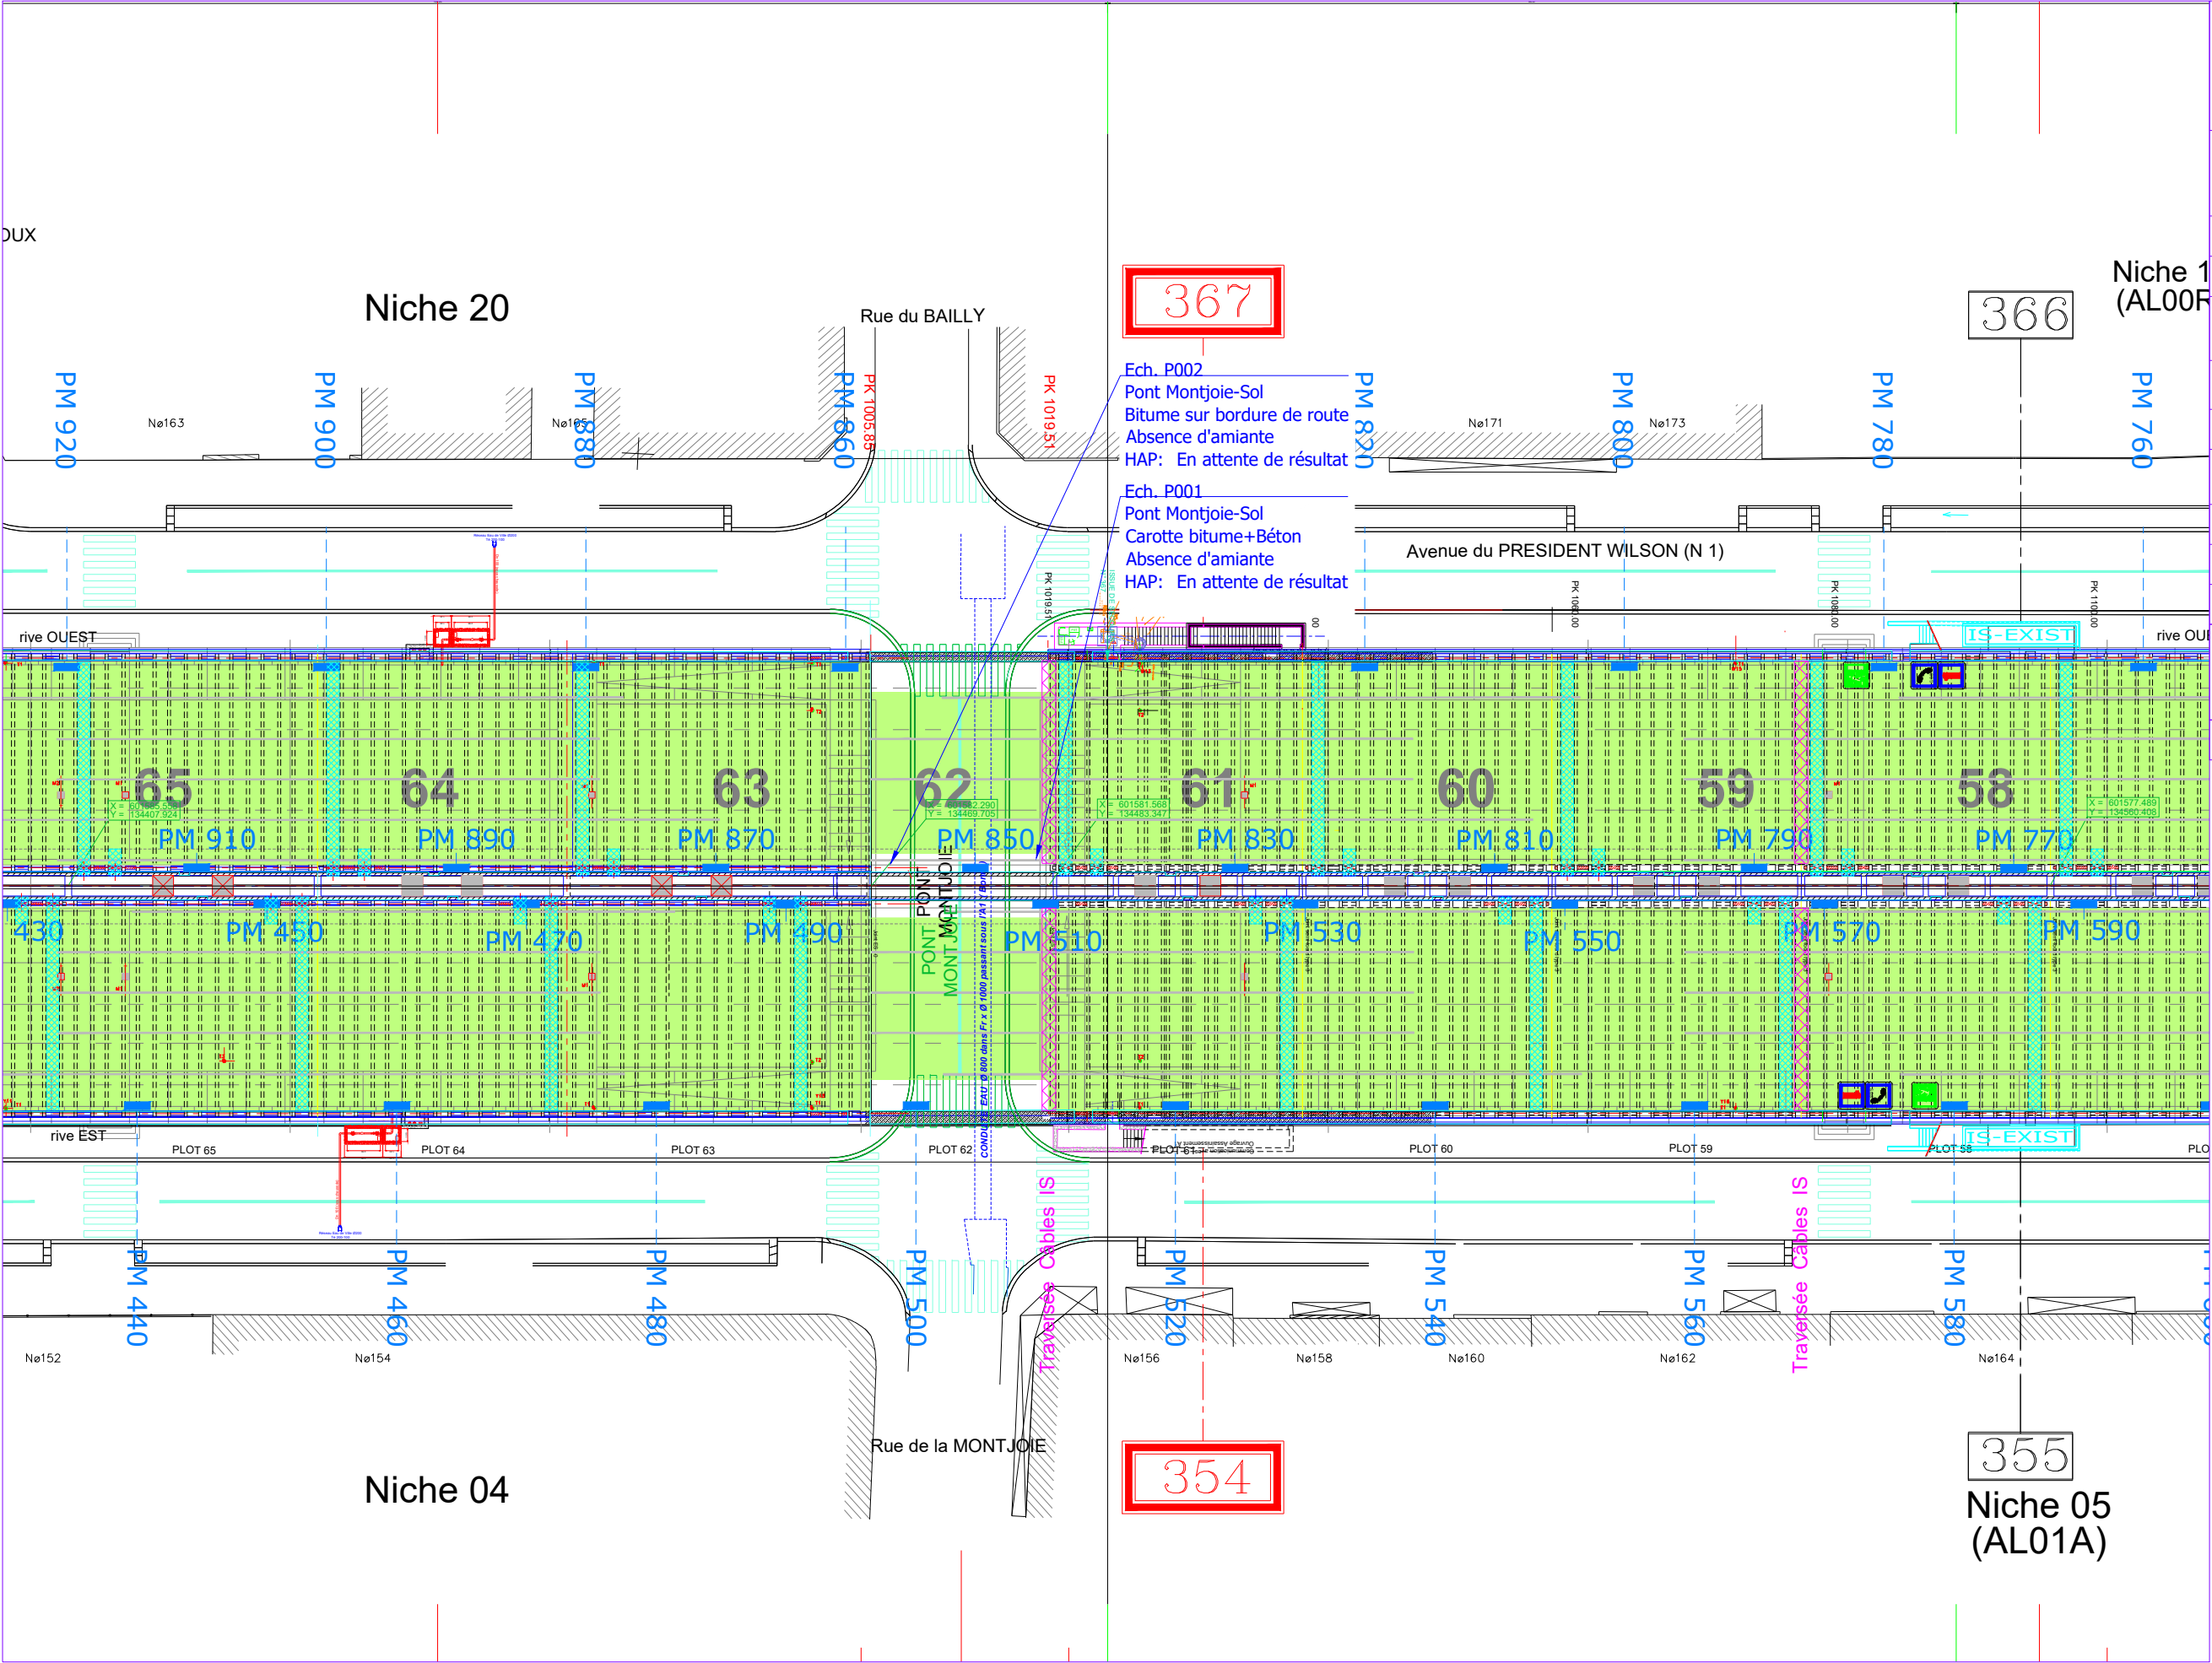
VOIRIE TUNNEL DU LANDY - DIAGNOSTIC AMIANTE ENROBES BITUMINEUX

votre confiance c'est notre différence	
<h2 style="text-align: center;">RAPPORT DE REPERAGE DES ENROBES BITUMINEUX CONTENANT DE L'AMIANTE ET HAP AVANT TRAVAUX</h2>	
PLAN DE REPERAGES DES PRELEVEMENTS ENROBES	
N° DE DOSSIER	7408
REFERENCE BATIMENT	VOIRIE TUNNEL DU LANDY
ADRESSE	2 RUE PROUDHON 93200 SAINT DENIS
DIAGNOSTIQUEUR	K. FAKED
DATES D'INTERVENTION	17/03/2021
DESSINATEUR	I. WOLFF
DATE DE DERNIERE MODIFICATION	08/04/2021
<h3 style="text-align: center;">LEGENDE</h3>	
ECHANTILLON NE CONTENANT PAS D'AMIANTE

Ech. _____ NON AMIANTE
<h2 style="text-align: center;">HAP EN ATTENTE DE RESULTAT</h2>
