## Rapport de mission de repérage des enrobés contenant de l'amiante et HAP avant réalisation de travaux

<b>A</b>	<b>INFORMATIONS GENERALES</b>					
<b>A.1</b>	<b>DESIGNATION DU BATIMENT</b>					
Nature du bâtiment : <b>Voirie ponts PROUDHON, METTALURGIE et MONTJOIE et PK WILSON</b>			Adresse : <b>TUNNEL DU LANDY 2 rue PROUDHON 93200 SAINT-DENIS</b>			
Référence Cadastre : <b>NC</b>			Propriété de : <b>DIRIF / SGPR/DOA/UTOA 65 AVENUE FAIDHERBE 93315 LEPRÉ-SAINT-GERVAIS CEDEX</b>			
<b>A.2</b>	<b>DESIGNATION DU DONNEUR D'ORDRE</b>					
Nom :		<b>DIRIF / SGPR/DOA/UTOA</b>		Documents remis :		<b>Néant</b>
Adresse :		<b>65 AVENUE FAIDHERBE 93315 LEPRÉ-SAINT-GERVAIS CEDEX</b>		Moyens mis à disposition :		<b>Néant</b>
Qualité :		<b>Travaux Publics</b>				
<b>A.3</b>	<b>EXECUTION DE LA MISSION</b>					
Rapport N° : <b>7408-ENROBES / COUVERTURE DU LANDY A1 A</b>			Date d'émission du rapport :			<b>22/04/2021</b>
Date de commande : <b>11/03/2021</b>			Accompagnateur :			<b>Aucun</b>
Le repérage a été réalisé le : <b>17/03/2021</b>			Organisme d'assurance :			<b>AXA FRANCE</b>

**réfection de la voirie des ponts PROUDHON, METALLURGIE, MONTJOIE et du parking avenue du président wilson.**

##

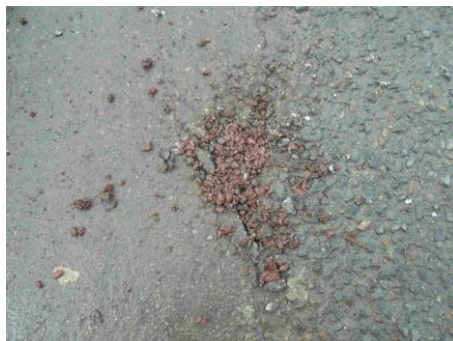
### PRELEVEMENT : P002

Nom du client	Numéro de dossier	Localisation
DIRIF / SGPR/DOA/UTOA	7408-ENROBES / COUVERTURE DU LANDY A1	Pont Montjoie Sol - Voir localisation sur plan
Nom de l'opérateur	Date de prélèvement	Matériau
FAKED Abdelkarim	17/03/2021	Bitume sur bordure de route
Résultat amiante		
absence d'amiante

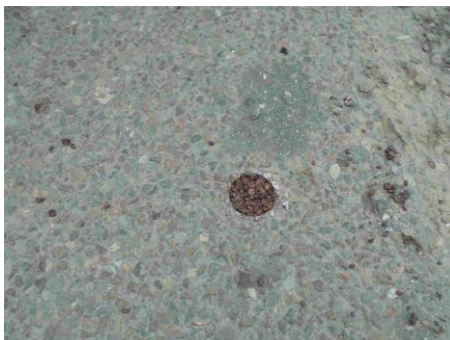
### PRELEVEMENT : P003

Nom du client	Numéro de dossier	Localisation
DIRIF / SGPR/DOA/UTOA	7408-ENROBES / COUVERTURE DU LANDY A1	Pont Proudhon Sol - Voir localisation sur plan
Nom de l'opérateur	Date de prélèvement	Matériau
FAKED Abdelkarim	17/03/2021	Carotte bitume + Béton
<b>Résultat amiante</b>		
absence d'amiante

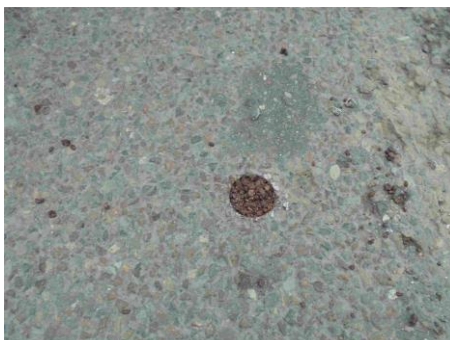
### PRELEVEMENT : P004

Nom du client	Numéro de dossier	Localisation
DIRIF / SGPR/DOA/UTOA	7408-ENROBES / COUVERTURE DU LANDY A1	Pont Métallurgie Sol - Voir localisation sur plan
Nom de l'opérateur	Date de prélèvement	Matériau
FAKED Abdelkarim	17/03/2021	Carotte bitume + Béton
<b>Résultat amiante</b>		
absence d'amiante

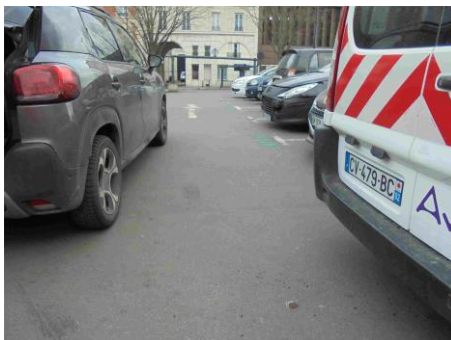
## PRELEVEMENT : P005

Nom du client	Numéro de dossier	Localisation
DIRIF / SGPR/DOA/UTOA	7408-ENROBES / COUVERTURE DU LANDY A1	Parking Avenue du président wilson Sol - Voir localisation sur plan
Nom de l'opérateur	Date de prélèvement	Matériau
FAKED Abdelkarim	17/03/2021	Carotte bitume + Béton
Résultat amiante		
absence d'amiante
