Rapport de mission de repérage des matériaux et produits contenant de l'amiante avant réalisation de travaux

Numéro de rapport	7455-DAT COUVERTURE LANDY A1 A
Propriétaire	DIRIF / SGPR/DOA/UTOA
Donneur d'ordre	DIRIF / SGPR/DOA/UTOA
Adresse de l'immeuble	TUNNEL DU LANDY 2 rue PROUDHON 93200 SAINT-DENIS
Bâtiment ou installation	Voirie
Date de la commande	17/03/2021
La ou le(s) date(s) d'exécution du repérage	17/03/2021
Date d'émission du rapport de repérage	07/04/2021
Programme de travaux défini par le donneur d'ordre	programme de travaux : réfection étanchéité, au-dessus du Tunnel du Landy. 4 fenêtres ont été créées au préalable pour réaliser les sondages / prélèvements

Intitulé
Référence :
programme de travaux : refecton étanchéité N°2020-DOA LANDY602

VOIRIE TUNNEL DU LANDY - DIAGNOSTIC AMIANTE AVANT TRAVAUX

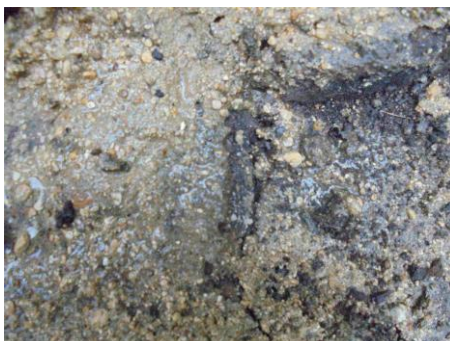
PRELEVEMENT : P001

Nom du client	Numéro de dossier	Localisation
DIRIF / SGPR/DOA/UTOA	7455-DAT COUVERTURE LANDY A1	Fenêtre 1 trottoir rue Proudhon Sol - Voir localisation sur plan
Nom de l'opérateur	Date de prélèvement	Matériau
FAKED Abdelkarim	17/03/2021	Goudron
Résultat amiante		
absence d'amiante

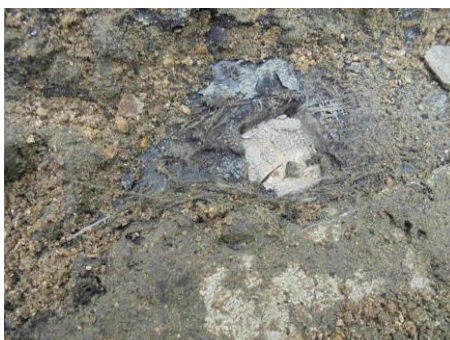
PRELEVEMENT : P002

Nom du client	Numéro de dossier	Localisation
DIRIF / SGPR/DOA/UTOA	7455-DAT COUVERTURE LANDY A1	Fenêtre 1 trottoir rue Proudhon Sol - Voir localisation sur plan
Nom de l'opérateur	Date de prélèvement	Matériau
FAKED Abdelkarim	17/03/2021	couche souple d'étanchéité bitumineuse
Résultat amiante		
absence d'amiante

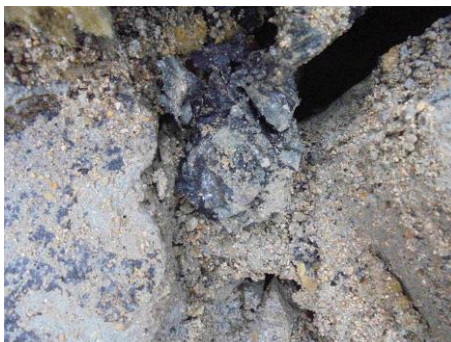
PRELEVEMENT : P003

Nom du client	Numéro de dossier	Localisation
DIRIF / SGPR/DOA/UTOA	7455-DAT COUVERTURE LANDY A1	Fenêtre 4 trottoir rue Métallurgie Sol - Voir localisation sur plan
Nom de l'opérateur	Date de prélèvement	Matériau
FAKED Abdelkarim	17/03/2021	Goudron
Résultat amiante		
absence d'amiante

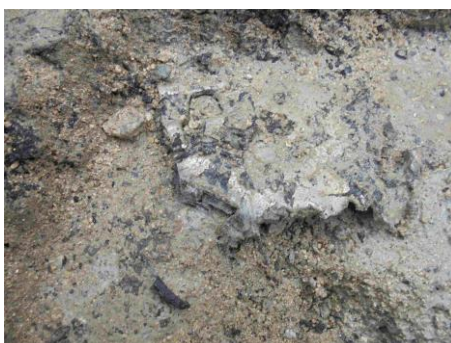
PRELEVEMENT : P004

Nom du client	Numéro de dossier	Localisation
DIRIF / SGPR/DOA/UTOA	7455-DAT COUVERTURE LANDY A1	Fenêtre 4 trottoir rue Métallurgie Sol - Voir localisation sur plan
Nom de l'opérateur	Date de prélèvement	Matériau
FAKED Abdelkarim	17/03/2021	couche souple d'étanchéité bitumineuse avec alu
Résultat amiante		
absence d'amiante

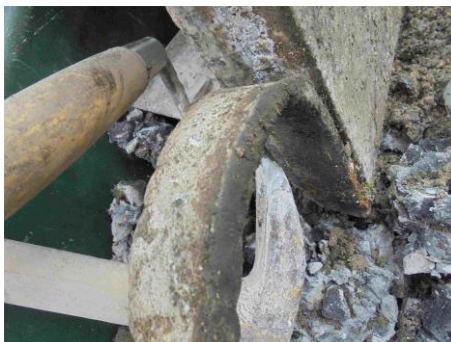
PRELEVEMENT : P005

Nom du client	Numéro de dossier	Localisation
DIRIF / SGPR/DOA/UTOA	7455-DAT COUVERTURE LANDY A1	Fenêtre 4 trottoir rue Métallurgie Sol - Voir localisation sur plan
Nom de l'opérateur	Date de prélèvement	Matériau
FAKED Abdelkarim	17/03/2021	Joint gris souple entre les dalles en pierre
Résultat amiante		
absence d'amiante

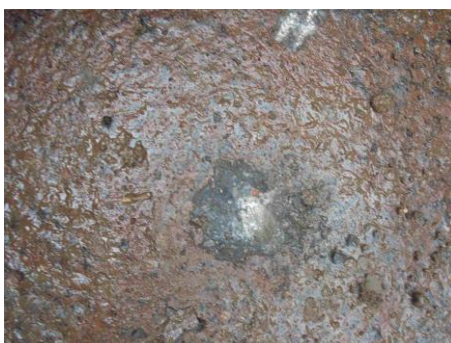
PRELEVEMENT : P006

Nom du client	Numéro de dossier	Localisation
DIRIF / SGPR/DOA/UTOA	7455-DAT COUVERTURE LANDY A1	Fenêtre 5 zone engazonnée de la dalle T3 Montjoie Sol - Voir localisation sur plan
Nom de l'opérateur	Date de prélèvement	Matériau
FAKED Abdelkarim	17/03/2021	Bitume + minéral type pouzzolane + toile d'étanchéité
Résultat amiante		
absence d'amiante

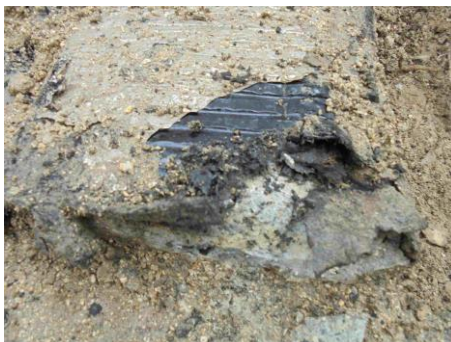
PRELEVEMENT : P007

Nom du client	Numéro de dossier	Localisation
DIRIF / SGPR/DOA/UTOA	7455-DAT COUVERTURE LANDY A1	Fenêtre 6 trottoir rue Montjoie Sol - Voir localisation sur plan
Nom de l'opérateur	Date de prélèvement	Matériau
FAKED Abdelkarim	17/03/2021	couche souple d'étanchéité bitumineuse avec alu
Résultat amiante		
absence d'amiante

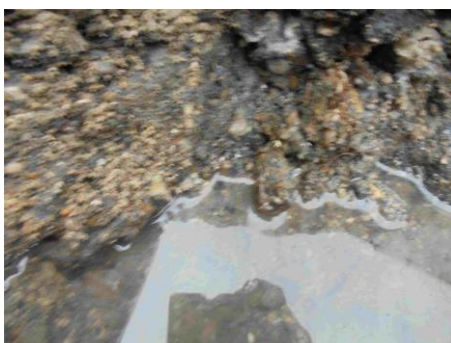
PRELEVEMENT : P008

Nom du client	Numéro de dossier	Localisation
DIRIF / SGPR/DOA/UTOA	7455-DAT COUVERTURE LANDY A1	Fenêtre 6 trottoir rue Montjoie Sol - Voir localisation sur plan
Nom de l'opérateur	Date de prélèvement	Matériau
FAKED Abdelkarim	17/03/2021	Béton bitumineux
Résultat amiante		
absence d'amiante

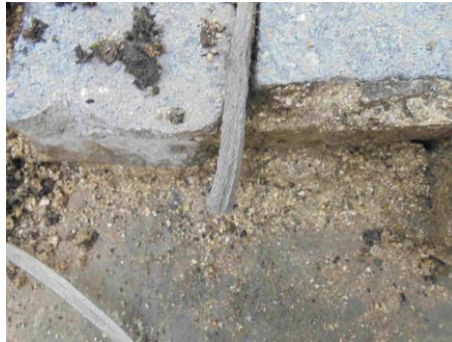
PRELEVEMENT : P009

Nom du client	Numéro de dossier	Localisation
DIRIF / SGPR/DOA/UTOA	7455-DAT COUVERTURE LANDY A1	Fenêtre 6 trottoir rue Montjoie Sol - Voir localisation sur plan
Nom de l'opérateur	Date de prélèvement	Matériau
FAKED Abdelkarim	17/03/2021	Joint mousse entre petites dalles
Résultat amiante		
absence d'amiante

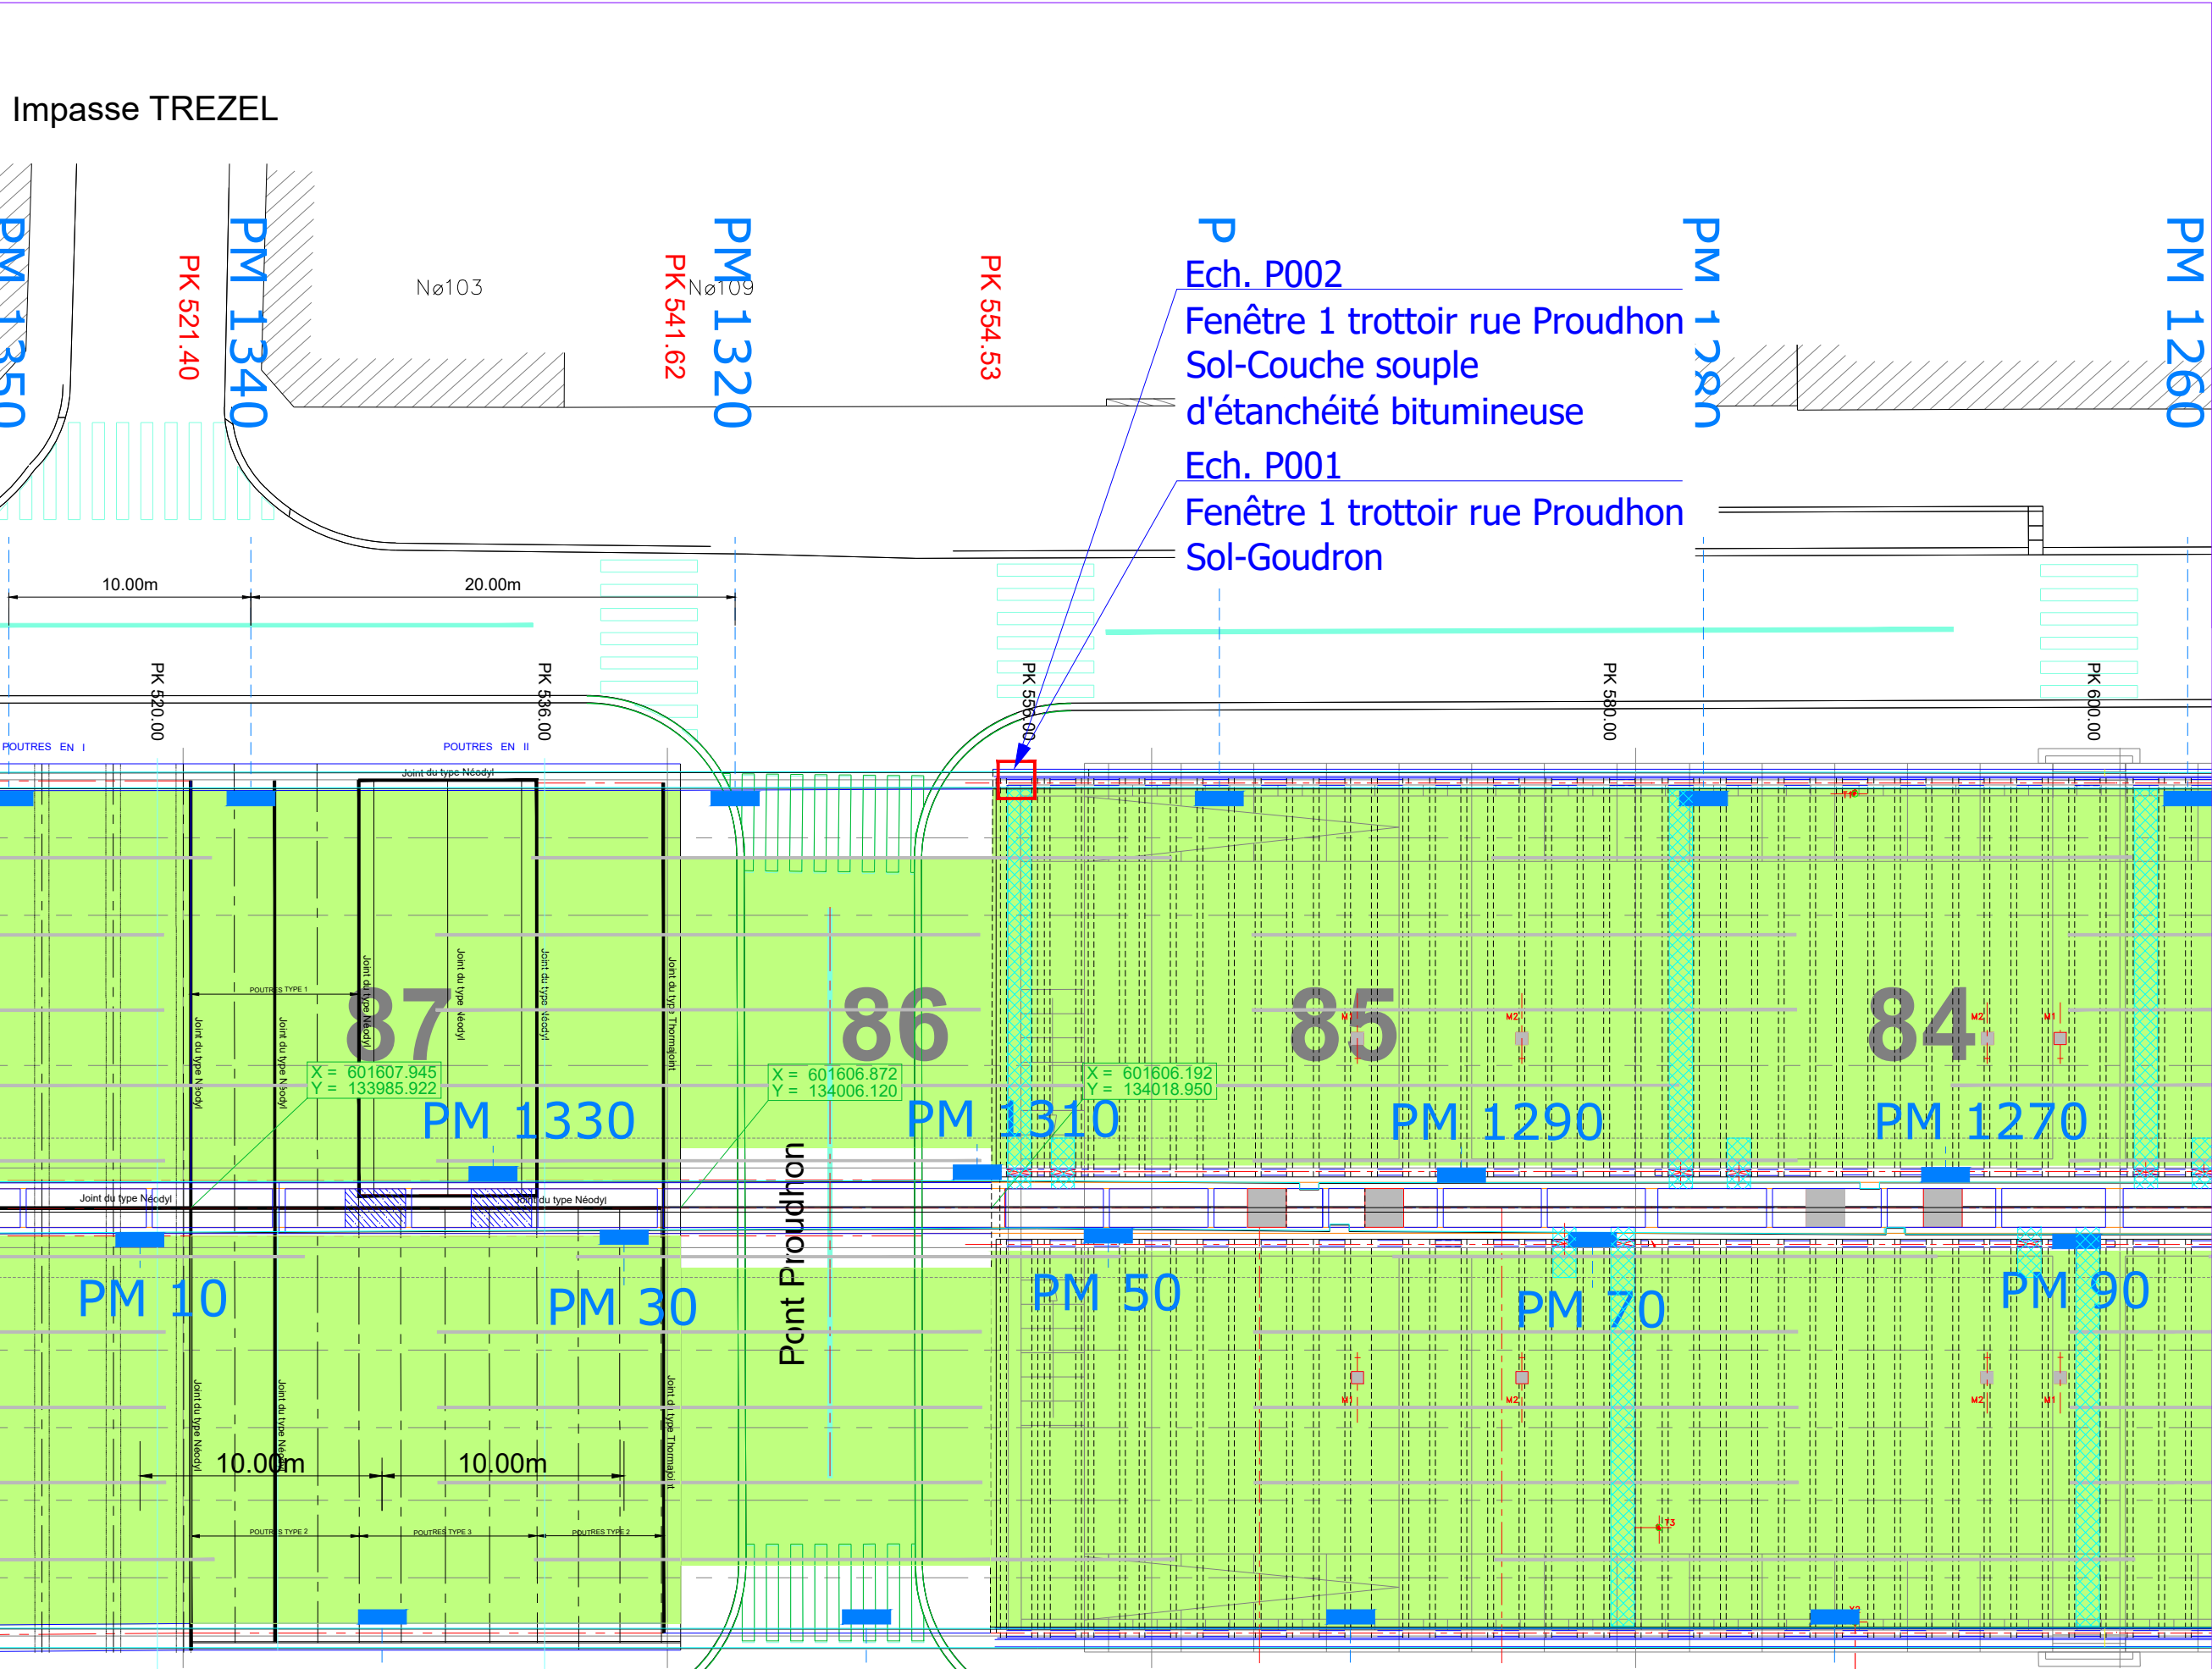
<div><div>Avicéa</div><div>voire confiance c'est notre différence</div></div>	
DIAGNOSTIC AMIANTE AVANT DEMOLITION	
PLAN DE REPERAGES TOUS PRELEVEMENTS	
N° DE DOSSIER	7455
REFERENCE BATIMENT	VOIRIE TUNNEL DU LANDY
ADRESSE	2 RUE PROUDHON 93200 SAINT DENIS
DIAGNOSTIQUEUR	K. FAKED
DATES D'INTERVENTION	17/03/2021
DESSINATEUR	I. WOLFF
DATE DE DERNIERE MODIFICATION	18/03/2021
LEGENDE	
ECHANTILLON CONTENANT DE L'AMIANTE	<div><div></div><div>Ech. AMIANTE</div></div>
ECHANTILLON NE CONTENANT PAS D'AMIANTE	<div><div></div><div>Ech. NON AMIANTE</div></div>
FENETRE OUVERTE POUR PRELEVEMENT	<div><div></div></div>

IDEM Ech. P005
Fenêtre 4 trottoir rue Métallurgie
Sol-Joint gris souple
entre les dalles en pierre
IDEM Ech. P003
Fenêtre 4 trottoir rue Métallurgie
Sol-Goudron
IDEM Ech. P004
Fenêtre 4 trottoir rue Métallurgie
Sol-Couche souple
d'étanchéité bitumineuse avec alu

Ech. P005
Fenêtre 4 trottoir rue Métallurgie
Sol-Joint gris souple
entre les dalles en pierre
Ech. P003
Fenêtre 4 trottoir rue Métallurgie
Sol-Goudron
Ech. P004
Fenêtre 4 trottoir rue Métallurgie
Sol-Couche souple
d'étanchéité bitumineuse avec alu

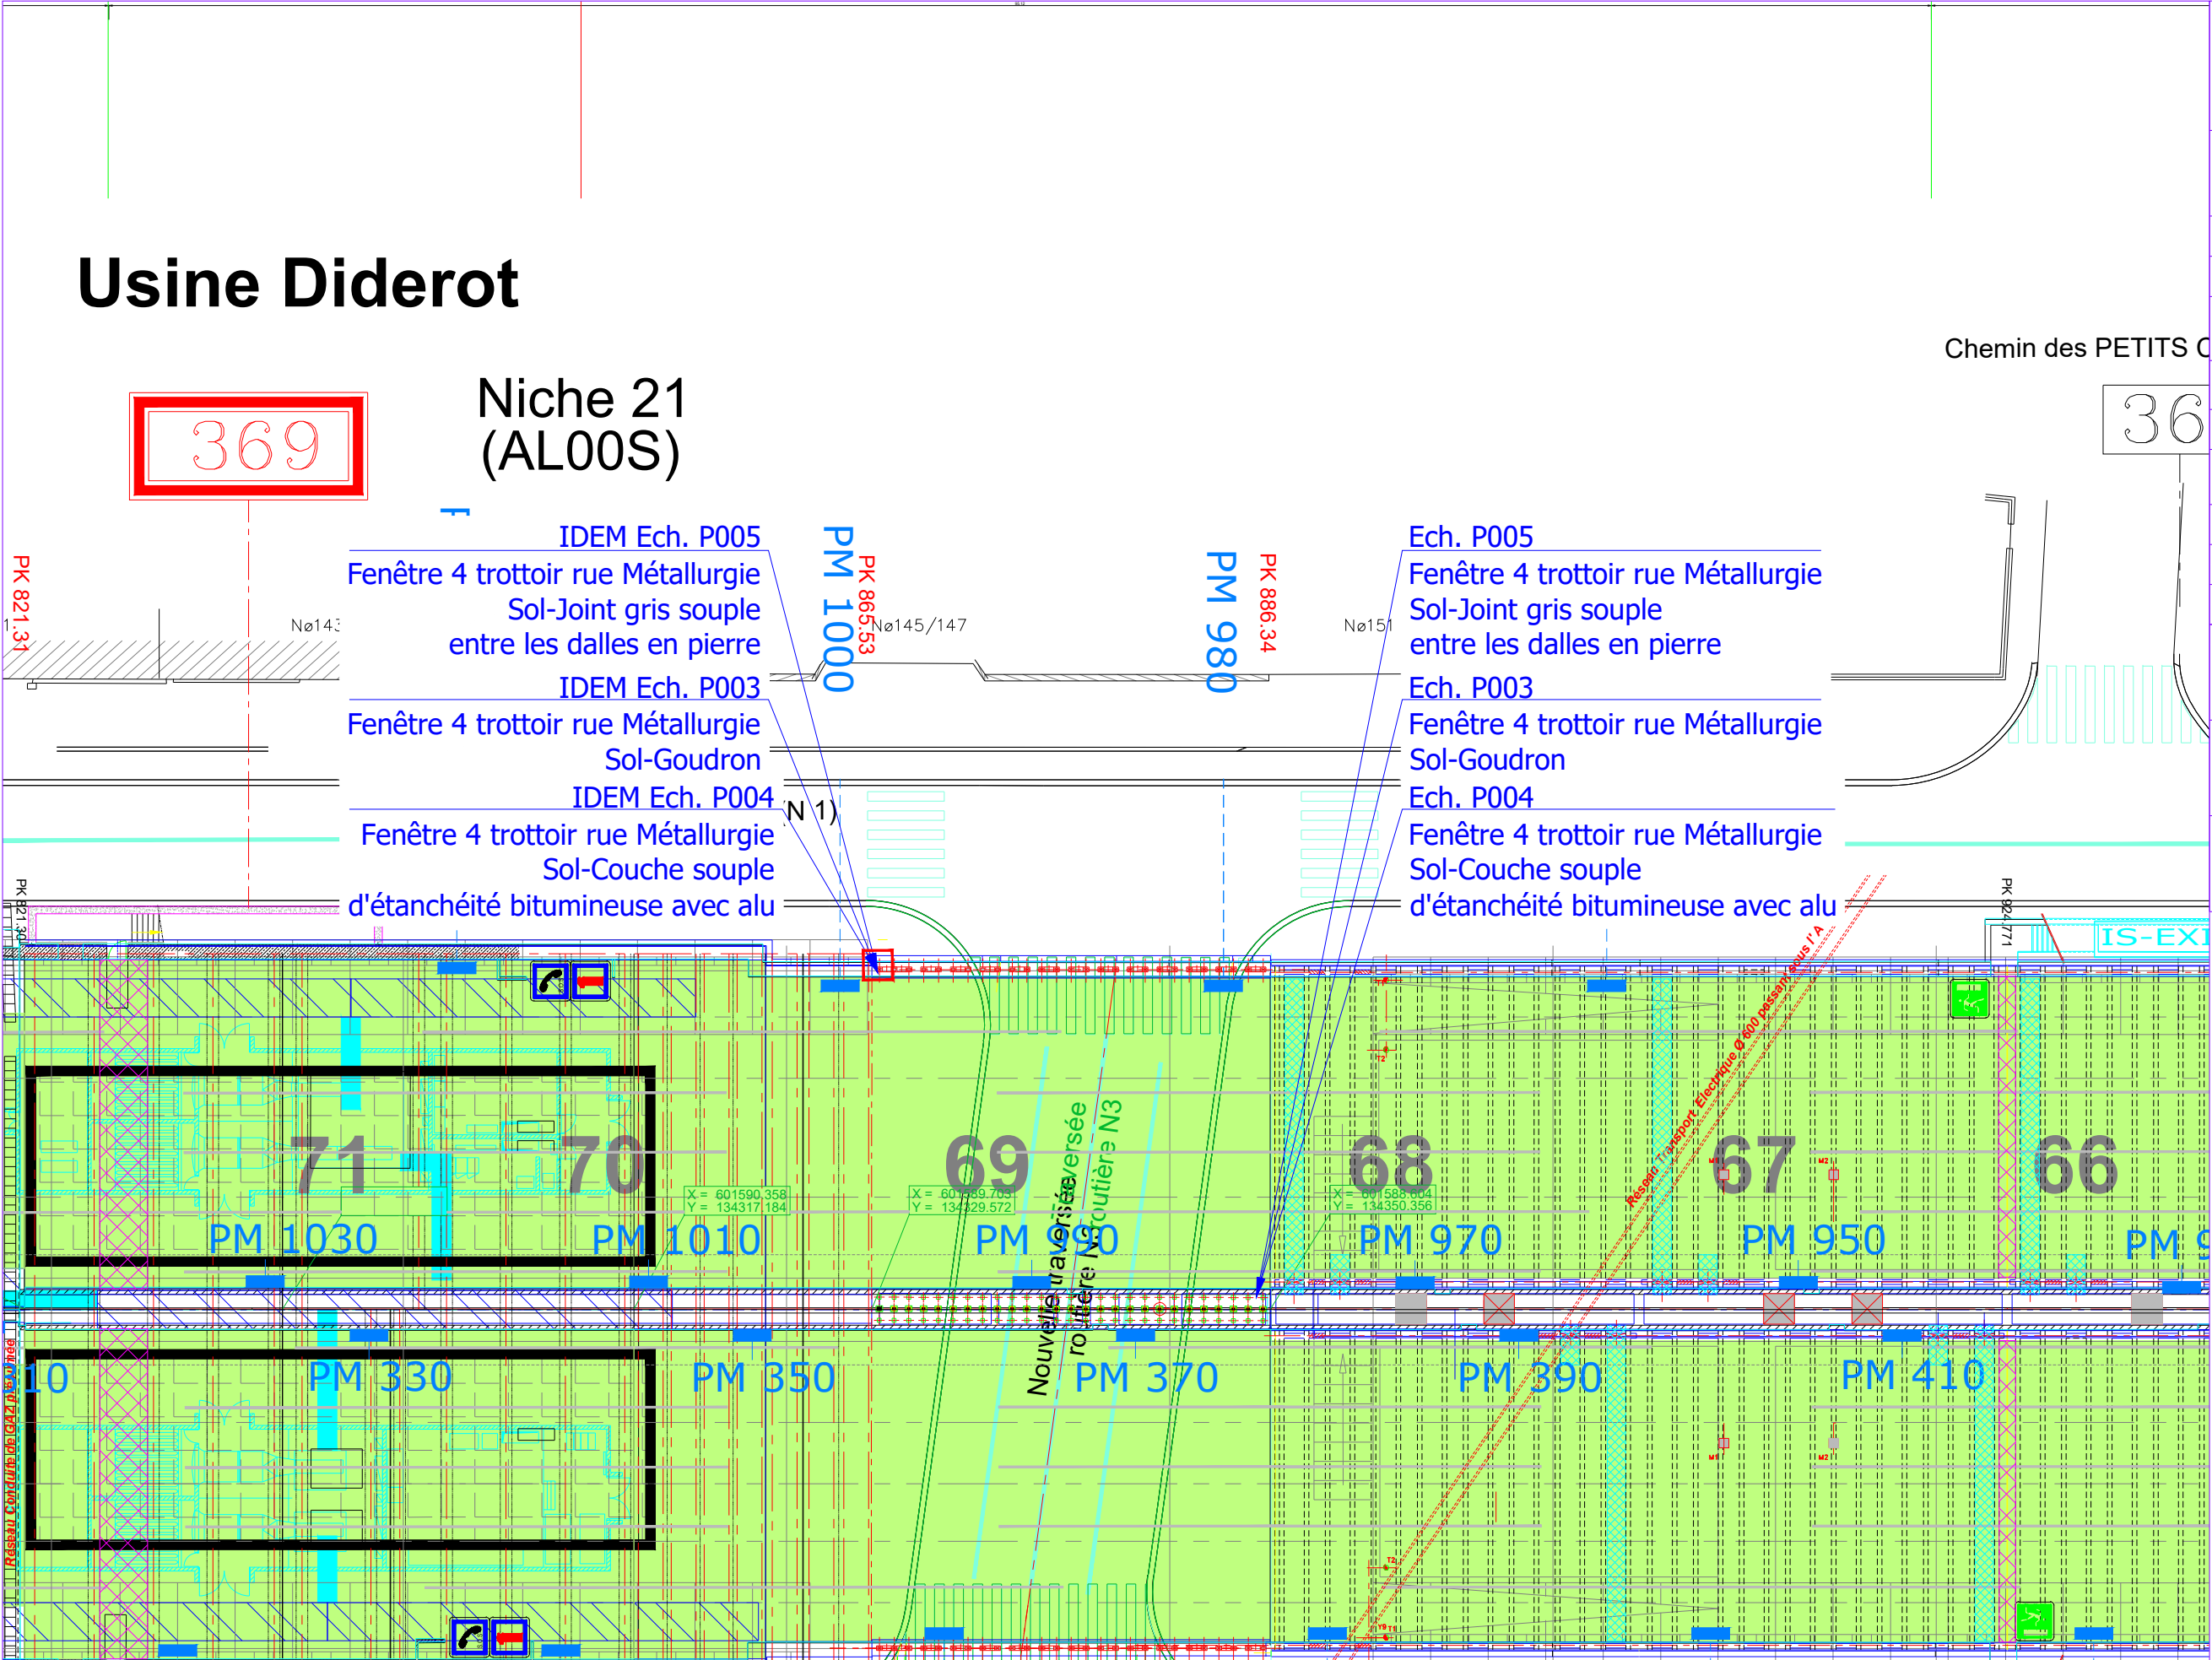
<div>Avicéa</div> <div>voire confiance c'est notre différence</div>	
DIAGNOSTIC AMIANTE AVANT DEMOLITION	
PLAN DE REPERAGES TOUS PRELEVEMENTS	
N° DE DOSSIER	7455
REFERENCE BATIMENT	VOIRIE TUNNEL DU LANDY
ADRESSE	2 RUE PROUDHON 93200 SAINT DENIS
DIAGNOSTIQUEUR	K. FAKED
DATES D'INTERVENTION	17/03/2021
DESSINATEUR	I. WOLFF
DATE DE DERNIERE MODIFICATION	18/03/2021
LEGENDE	
ECHANTILLON CONTENANT DE L'AMIANTE	Ech. AMIANTE
ECHANTILLON NE CONTENANT PAS D'AMIANTE	Ech. NON AMIANTE
FENETRE OUVERTE POUR PRELEVEMENT

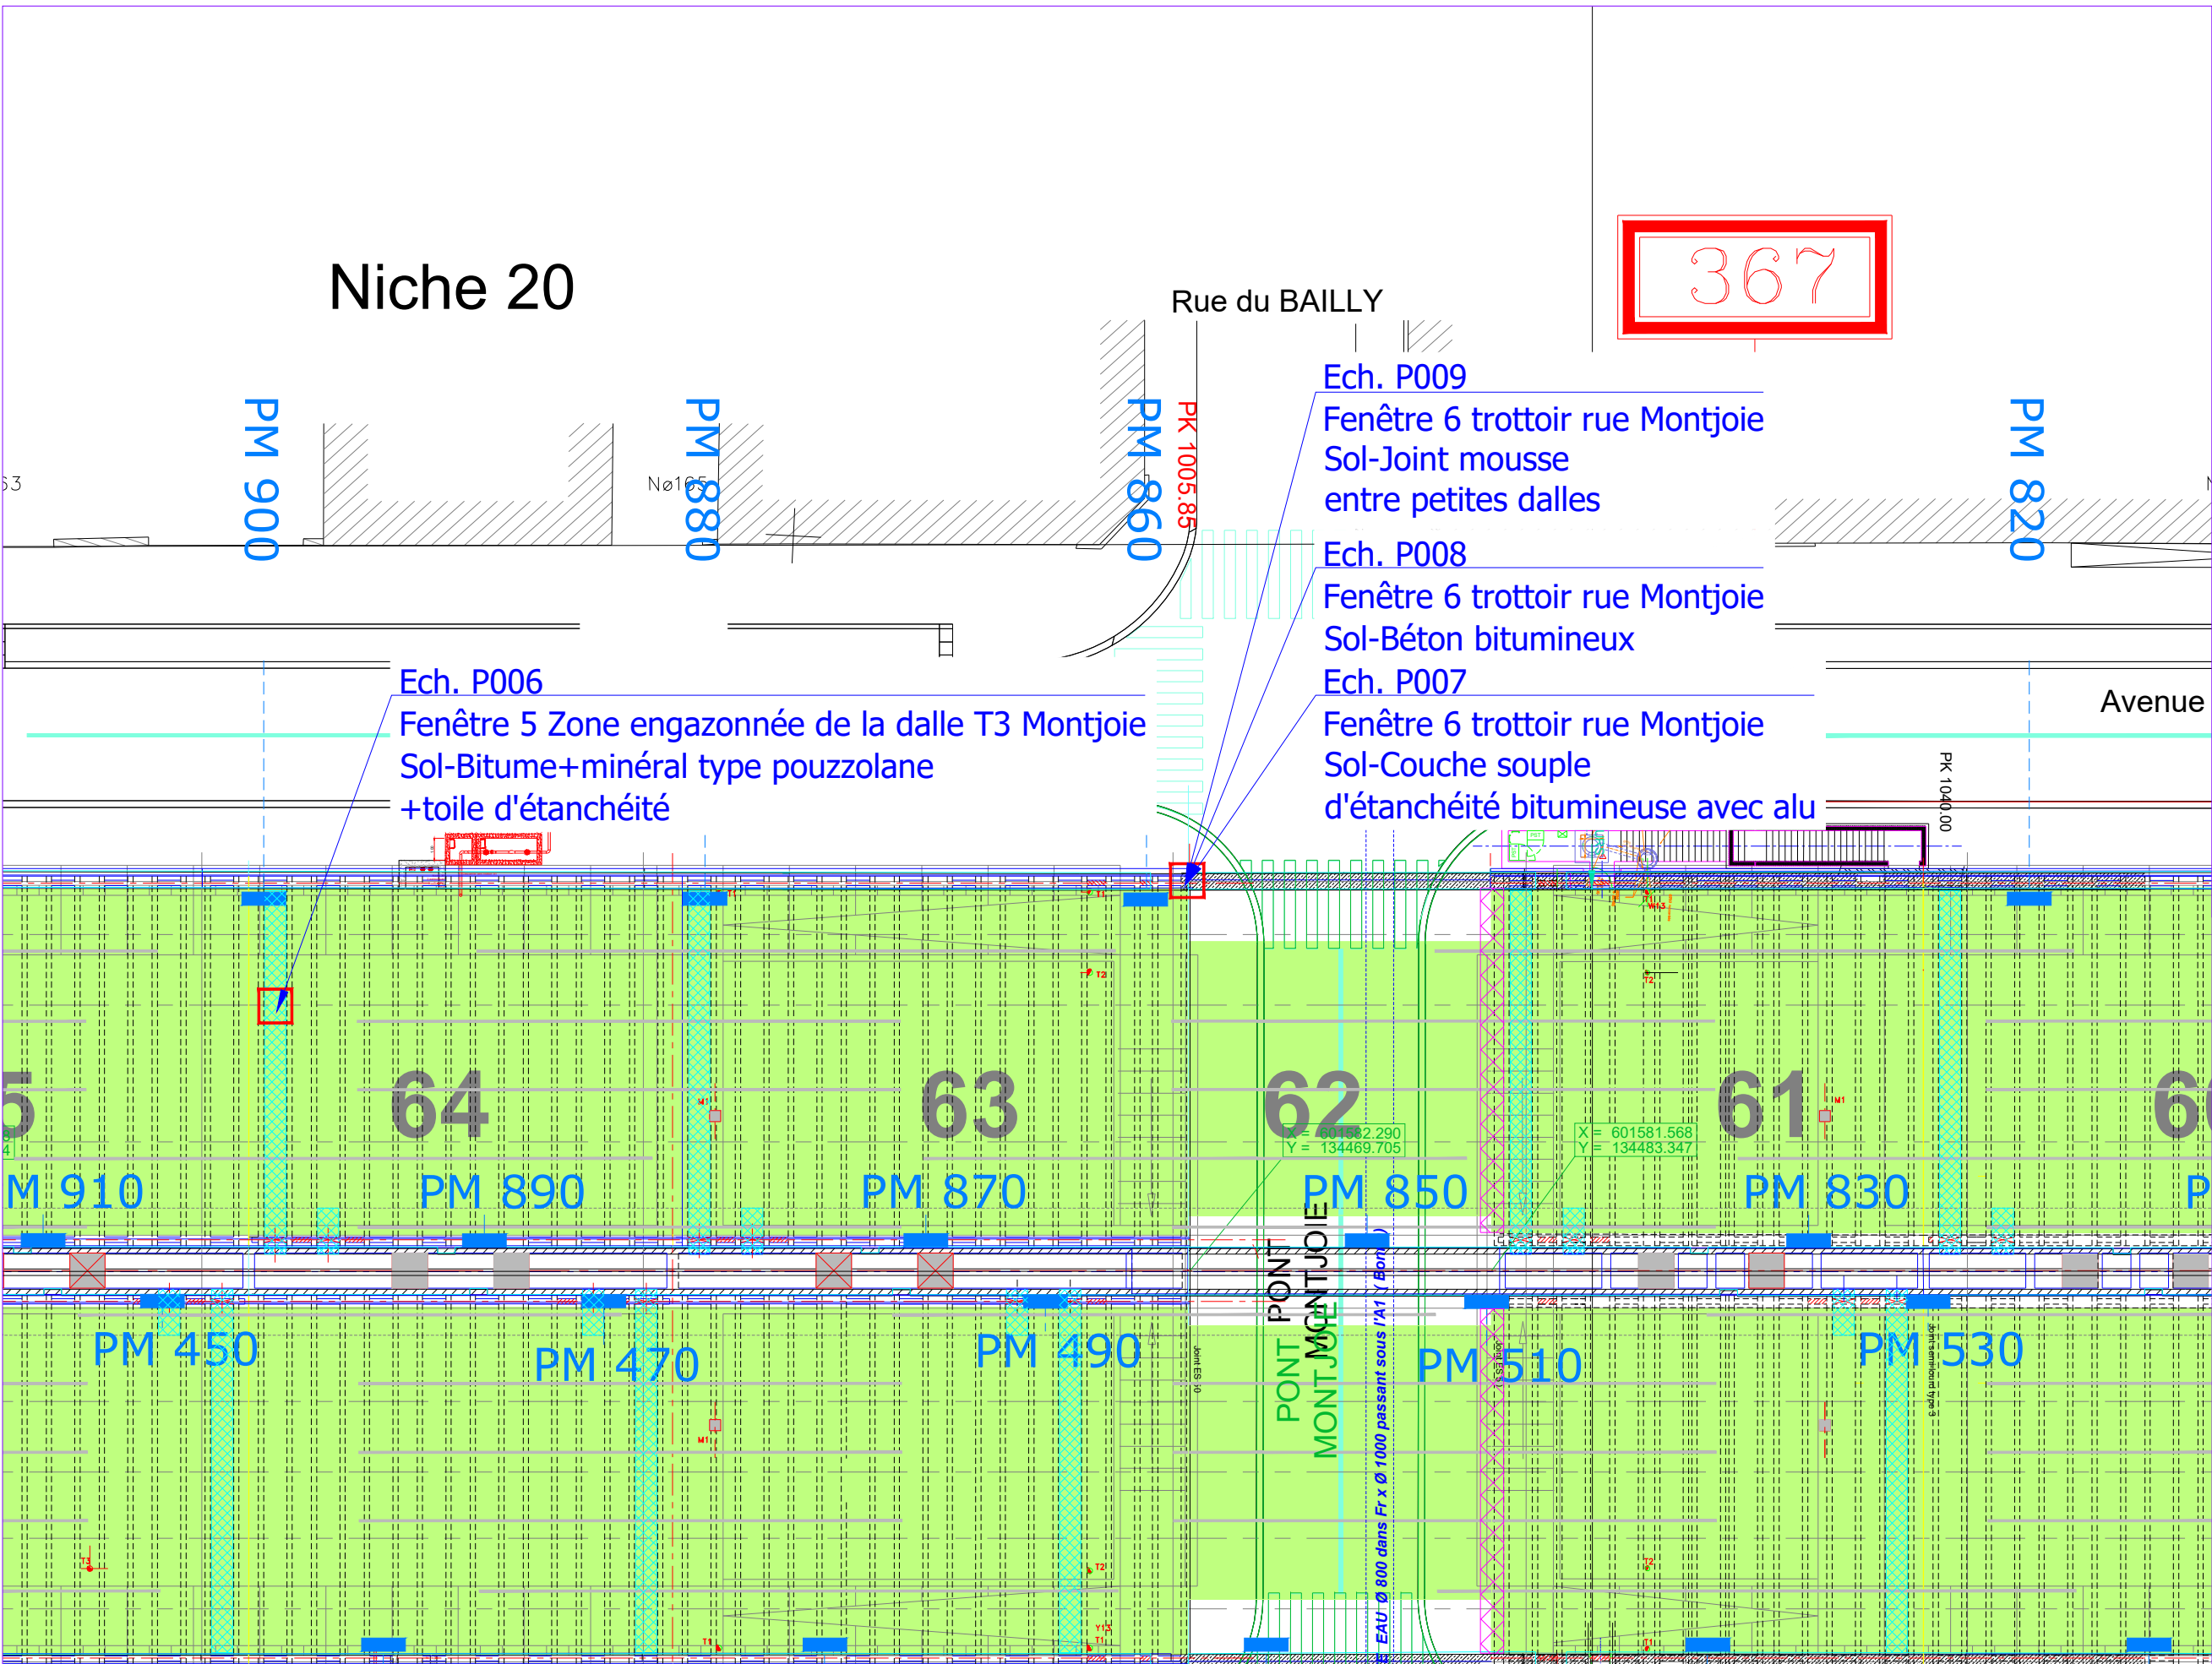
VOIRIE TUNNEL DU LANDY - DIAGNOSTIC AMIANTE AVANT TRAVAUX

votre confiance c'est notre différence	
DIAGNOSTIC AMIANTE AVANT DEMOLITION	
PLAN DE REPERAGES TOUS PRELEVEMENTS	
N° DE DOSSIER	7455
REFERENCE BATIMENT	VOIRIE TUNNEL DU LANDY
ADRESSE	2 RUE PROUDHON 93200 SAINT DENIS
DIAGNOSTIQUEUR	K. FAKED
DATES D'INTERVENTION	17/03/2021
DESSINATEUR	I. WOLFF
DATE DE DERNIERE MODIFICATION	18/03/2021
LEGENDE	
ECHANTILLON CONTENANT DE L'AMIANTE
