Pré-Rapport de mission de repérage des matériaux et produits contenant de l'amiante avant réalisation de travaux

Numéro de rapport	7475-DAT/PLOMB ISSUES DE SECOURS / TUNNEL LANDY A
Propriétaire	DIRIF / SGPR/DOA/UTOA
Donneur d'ordre	DIRIF / SGPR/DOA/UTOA
Adresse de l'immeuble	TUNNEL DU LANDY 2 rue PROUDHON 93200 SAINT-DENIS
Bâtiment ou installation	Issues de secours du tunnel du Landy
Date de la commande	22/03/2021
La ou le(s) date(s) d'exécution du repérage	24/03/2021
Date d'émission du rapport de repérage	06/04/2021
Programme de travaux défini par le donneur d'ordre	Programme de travaux : rénovation des issues de secours 351, 358, 364 et 368 (réfection peinture des murs et sols intérieurs).

Intitulé
Référence :
Programme de travaux : rénovation des issues de secours (réfection peinture des murs et sols intérieurs).

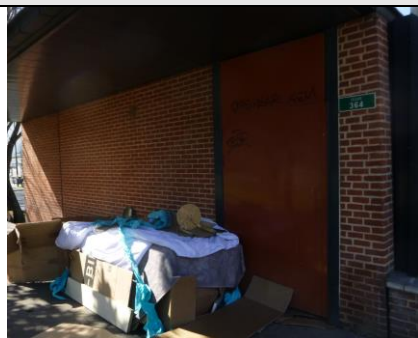
Locaux, Parties de locaux ou Parties d'immeuble bâti non accessibles	Investigations approfondies complémentaires à réaliser entre les différentes étapes de travaux	Moyen à mettre en œuvre par le donneur d'ordre	PHOTO
Issue de secours n°364	Impossibilité d'accès , l'entrée est "squatté " par un SDF	Après libération du local par le donneur d'ordre, nous pourrions intervenir

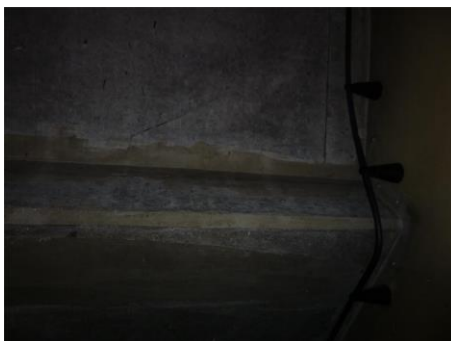
PRELEVEMENT : P001

Nom du client	Numéro de dossier	Localisation
DIRIF / SGPR/DOA/UTOA	7475-DAT/PLOMB ISSUES DE SECOURS / TUNNEL LANDY	Issue n°351 Sol - Voir localisation sur plan
Nom de l'opérateur	Date de prélèvement	Matériau
FAKED Abdelkarim	24/03/2021	Enduit + Béton
Résultat amiante		
absence d'amiante

Fraction Analysée	Technique analytique (Méthode de préparation) et date d'analyse	Résultat	Variété d'amiante	Nombre de préparations
Peinture non séparable + enduit compact gris non séparable	META (1) le 02/04/2021	Amiante non détecté	---	1

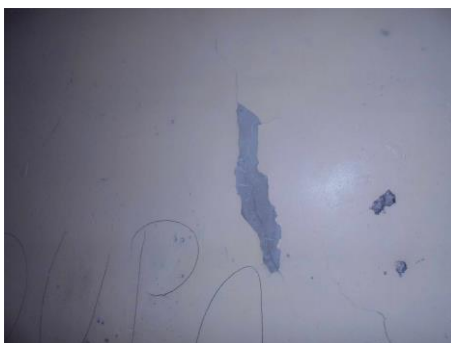
PRELEVEMENT : P002

Nom du client	Numéro de dossier	Localisation
DIRIF / SGPR/DOA/UTOA	7475-DAT/PLOMB ISSUES DE SECOURS / TUNNEL LANDY	Issue n°351 Mur - Voir localisation sur plan
Nom de l'opérateur	Date de prélèvement	Matériau
FAKED Abdelkarim	24/03/2021	Enduit + Béton + Peinture
Résultat amiante		
absence d'amiante

Fraction Analysée	Technique analytique (Méthode de préparation) et date d'analyse	Résultat	Variété d'amiante	Nombre de préparations
Peinture non séparable + enduit gris en vrac non séparable	META (1) le 02/04/2021	Amiante non détecté	---	1

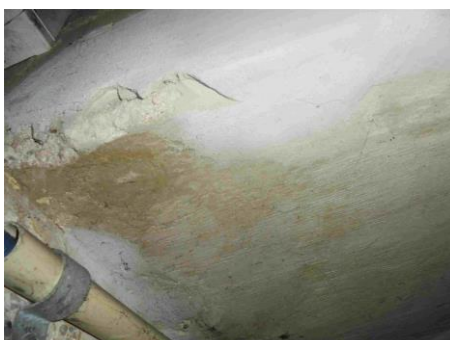
PRELEVEMENT : P004

Nom du client	Numéro de dossier	Localisation
DIRIF / SGPR/DOA/UTOA	7475-DAT/PLOMB ISSUES DE SECOURS / TUNNEL LANDY	Issue n°368 Plafond - Voir localisation sur plan
Nom de l'opérateur	Date de prélèvement	Matériau
FAKED Abdelkarim	24/03/2021	Enduit rebouchage
Résultat amiante		
absence d'amiante

Fraction Analysée	Technique analytique (Méthode de préparation) et date d'analyse	Résultat	Variété d'amiante	Nombre de préparations
Enduit gris	META (1) le 02/04/2021	Amiante non détecté	---	1

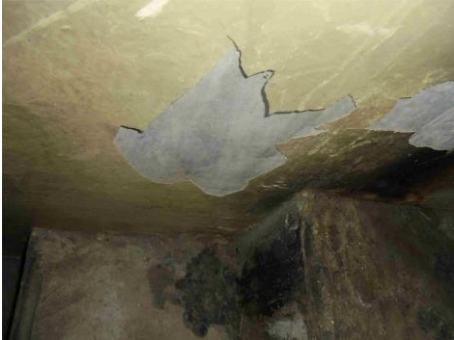
PRELEVEMENT : P005		
Emplacement

Nom du client	Numéro de dossier	Localisation
DIRIF / SGPR/DOA/UTOA	7475-DAT/PLOMB ISSUES DE SECOURS / TUNNEL LANDY	Issue n°358 Mur - Voir localisation sur plan
Nom de l'opérateur	Date de prélèvement	Matériau
FAKED Abdelkarim	24/03/2021	Enduit + Béton + Peinture
Résultat amiante		
absence d'amiante

Fraction Analysée	Technique analytique (Méthode de préparation) et date d'analyse	Résultat	Variété d'amiante	Nombre de préparations
Peinture non séparable + enduit compact gris non séparable	META (1) le 02/04/2021	Amiante non détecté	---	1

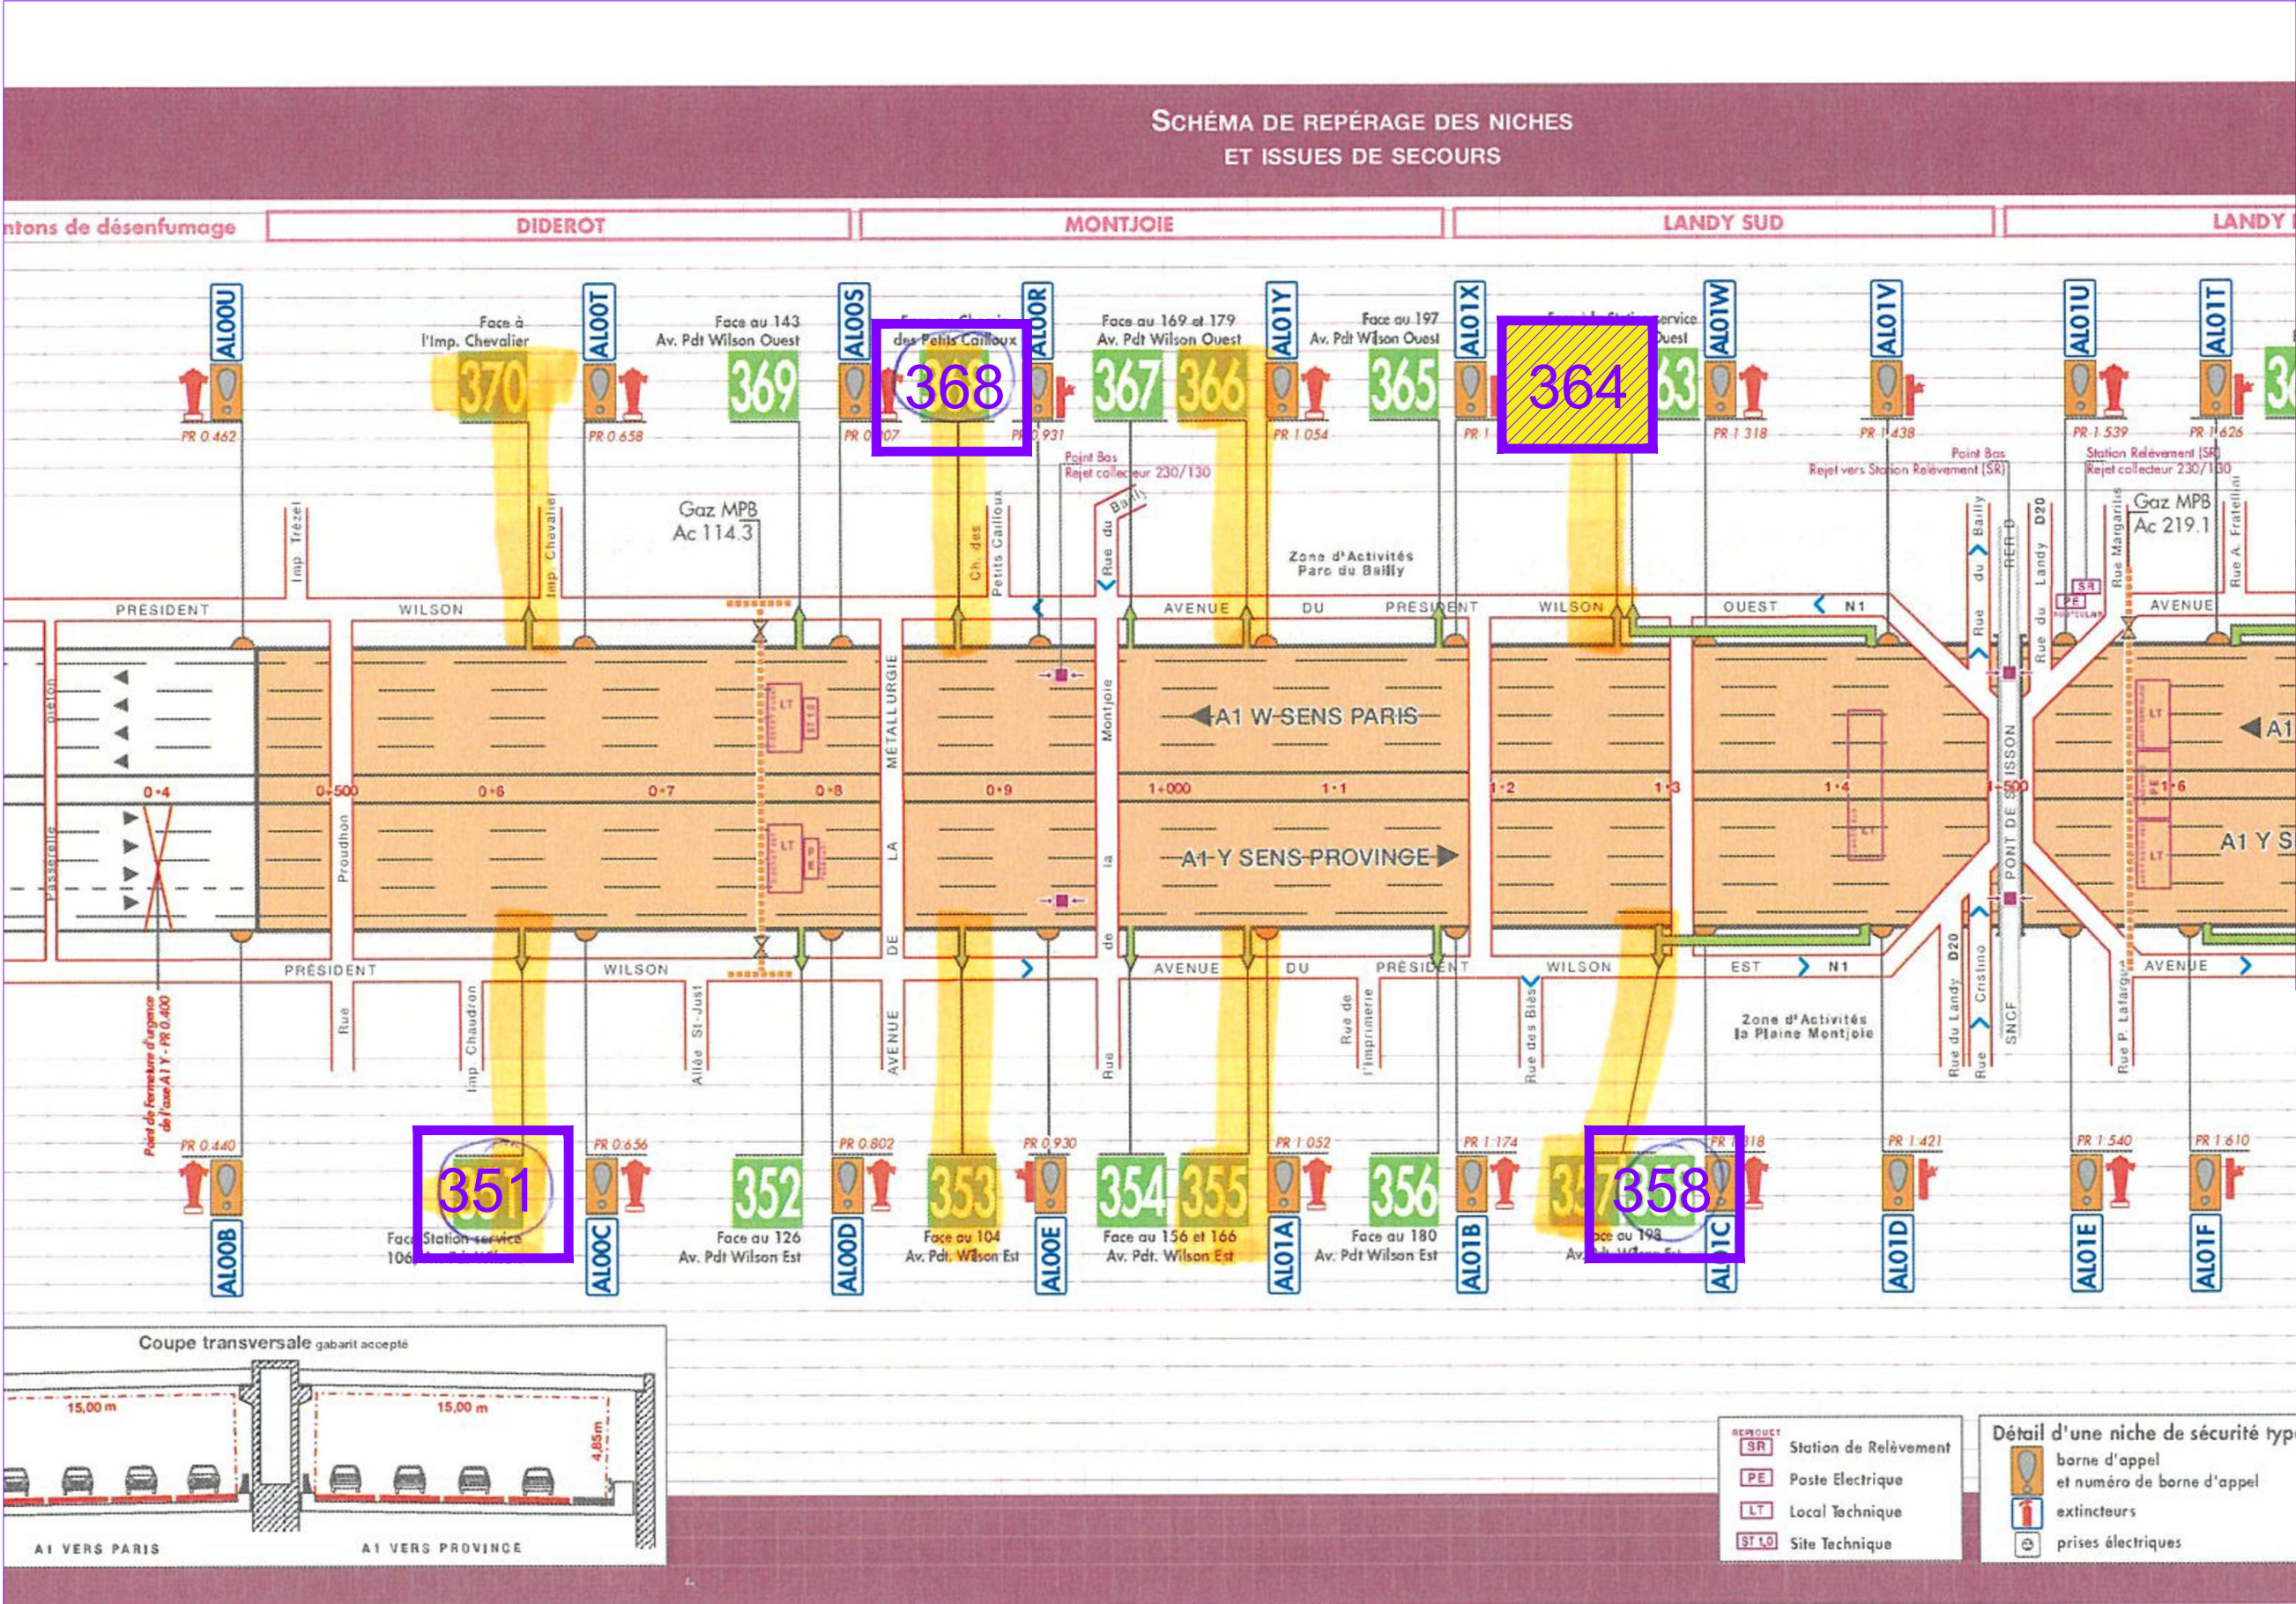
DAT TUNNEL DU LANDY - ISSUES DE SECOURS N°351-358-368

<div>Avicéa</div> <div>voire confiance c'est notre différence</div>	
PLAN DU REPERAGE AMIANTE AVANT TRAVAUX	
N° DE DOSSIER	7475
REFERENCE BATIMENT	TUNNEL DU LANDY-ISSUES DE SECOURS
ADRESSE	2 RUE PROUDHON 93200 SAINT-DENIS
DIAGNOSTIQUEUR	K. FAKED
DATES D'INTERVENTION	24/03/2021
DESSINATEUR	I. WOLFF
DATE DE DERNIERE MODIFICATION	07/04/2021
LEGENDE	
ECHANTILLON CONTENANT DE L'AMIANTE	Ech. AMIANTE
ECHANTILLON NE CONTENANT PAS D'AMIANTE	Ech. NON AMIANTE
PERIMETRE DE TRAVAUX	
ZONE NON VUE (SQUATTEE)

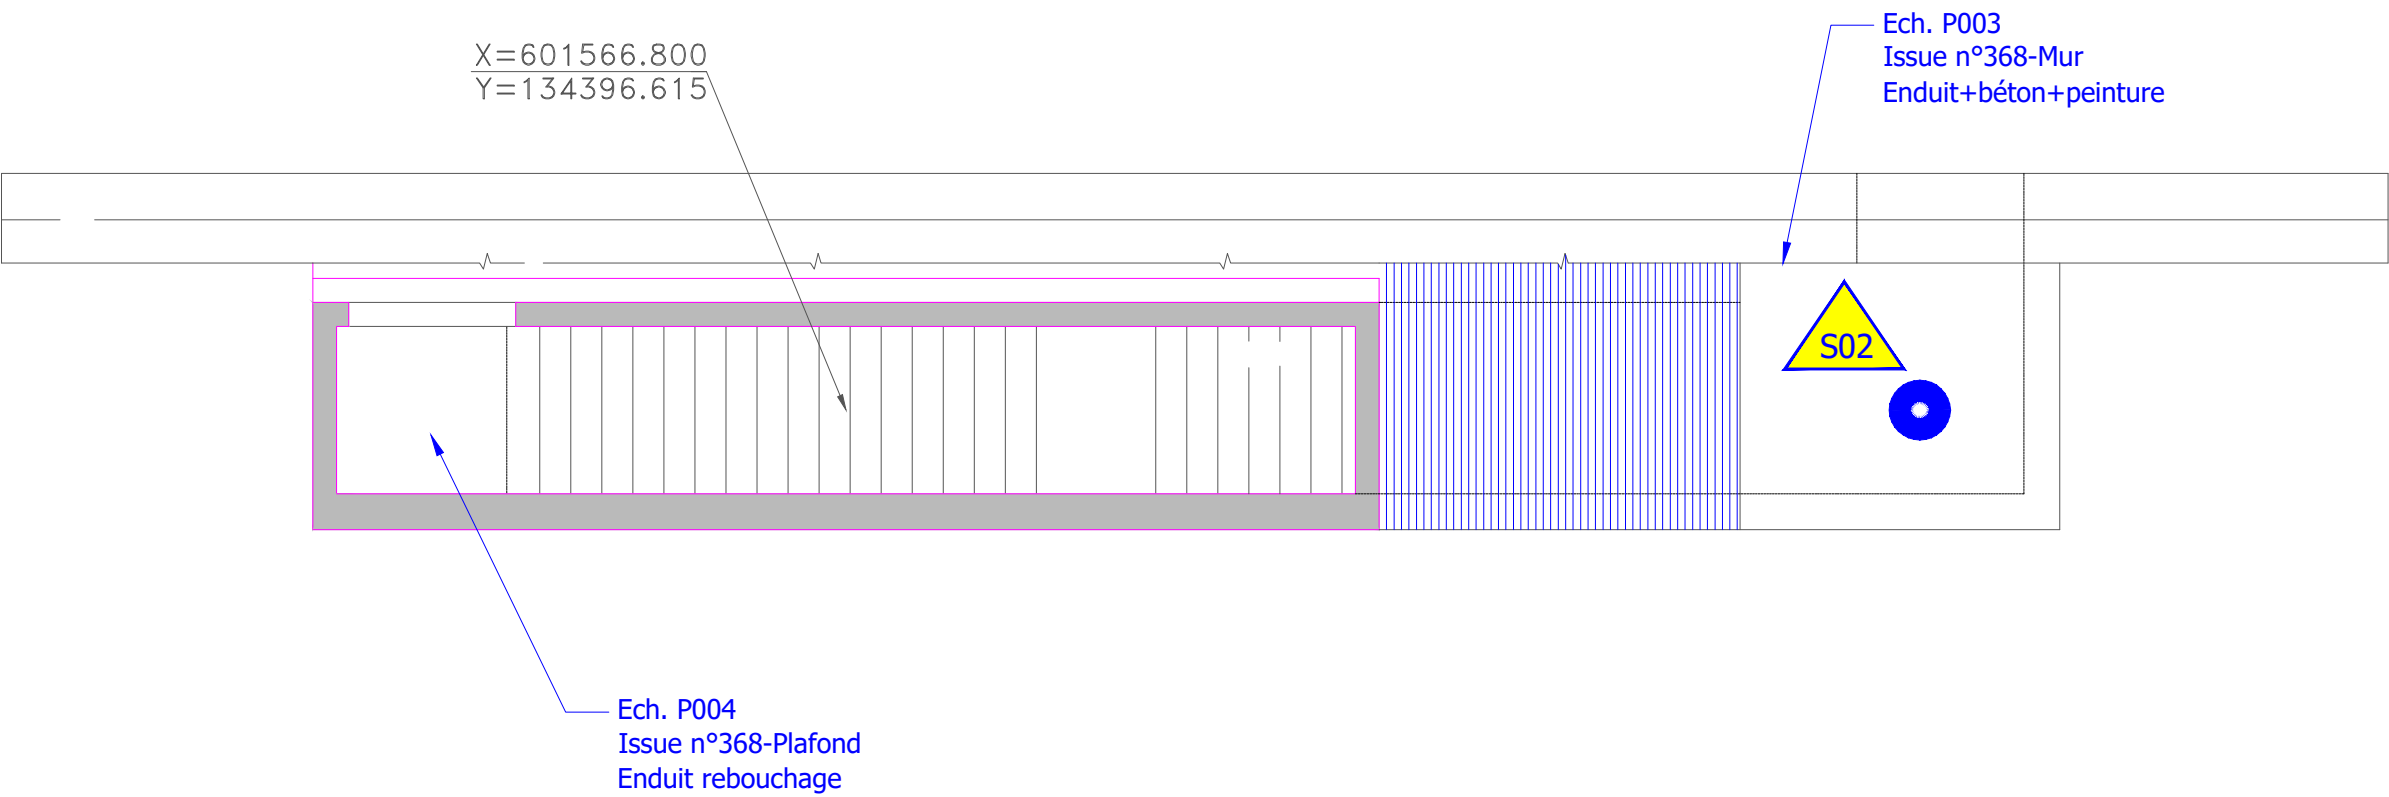
<div>Avicéa</div> <div>voire confiance c'est notre différence</div>	
PLAN DU REPERAGE AMIANTE AVANT TRAVAUX	
N° DE DOSSIER	7475
REFERENCE BATIMENT	TUNNEL DU LANDY-ISSUES DE SECOURS
ADRESSE	2 RUE PROUDHON 93200 SAINT-DENIS
NIVEAU	ISSUE DE SECOURS N°368
DIAGNOSTIQUEUR	K. FAKED
DATES D'INTERVENTION	24/03/2021
DESSINATEUR	I. WOLFF
DATE DE DERNIERE MODIFICATION	07/04/2021
LEGENDE	
ECHANTILLON NE CONTENANT PAS D'AMIANTE	<div>Ech. NON AMIANTE</div>
SONDAGE SOL ABSENCE D'AMIANTE	<div>S00</div>

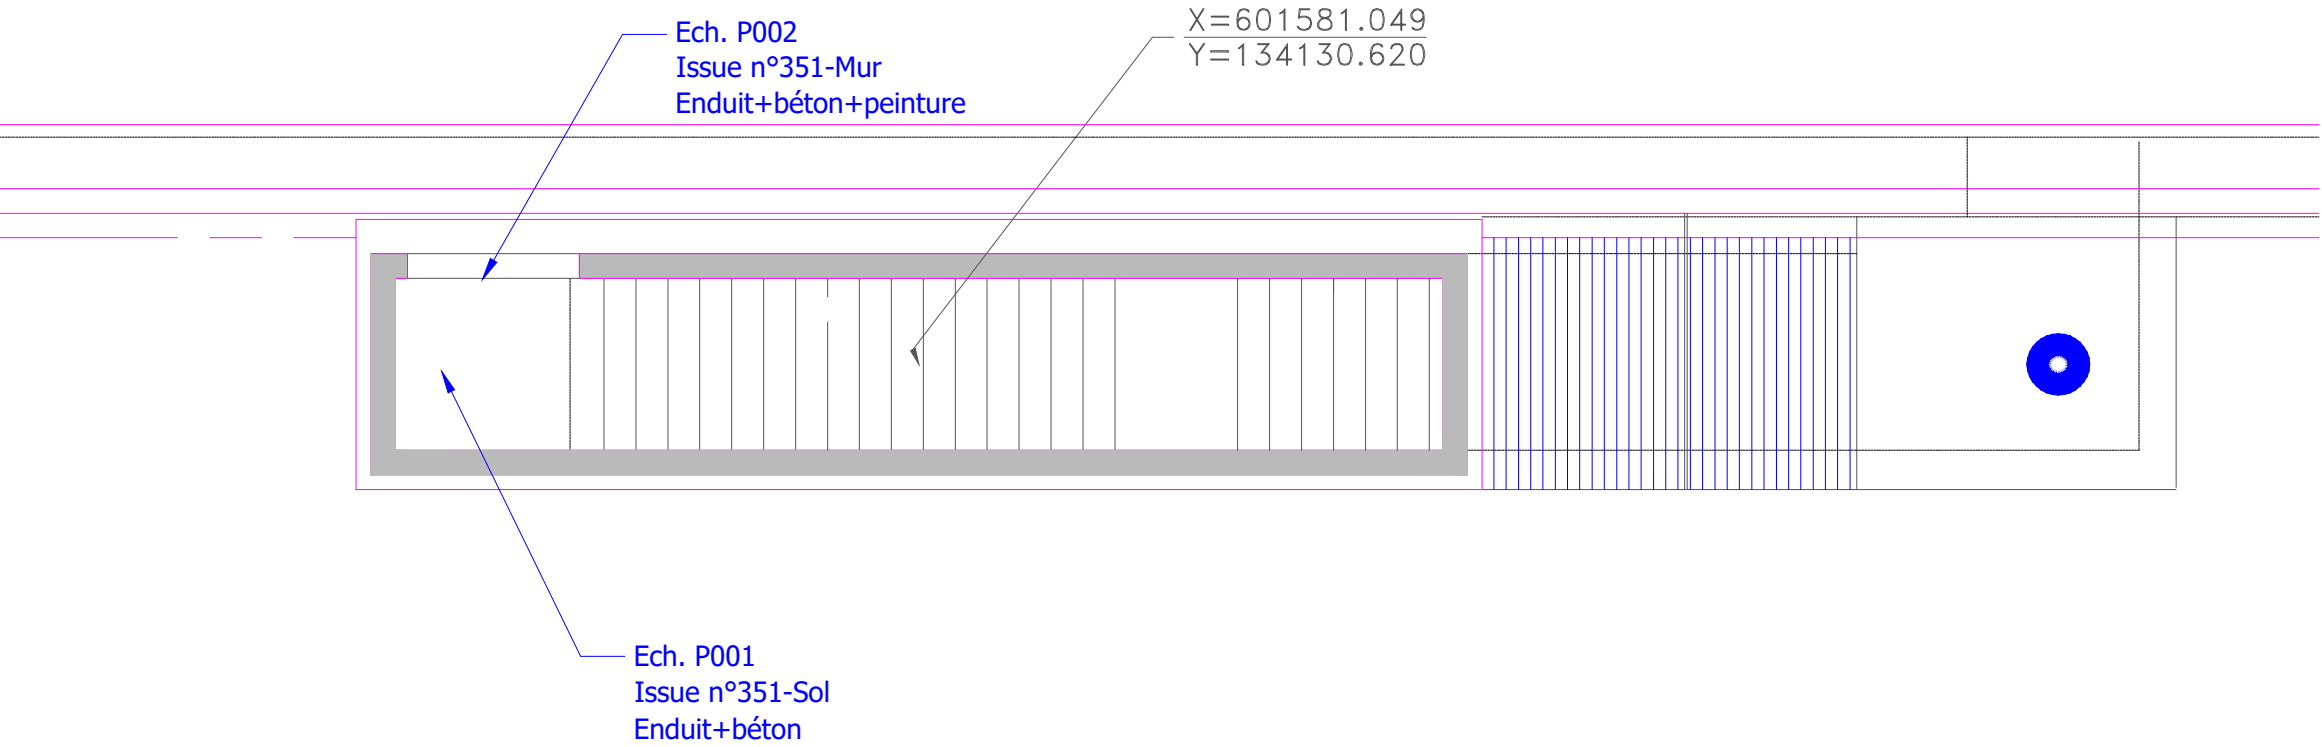
ISSUE DE SECOURS N°351

ECHANTILLON NE
CONTENANT PAS
D'AMIANTE

Ech. _____
NON AMIANTE

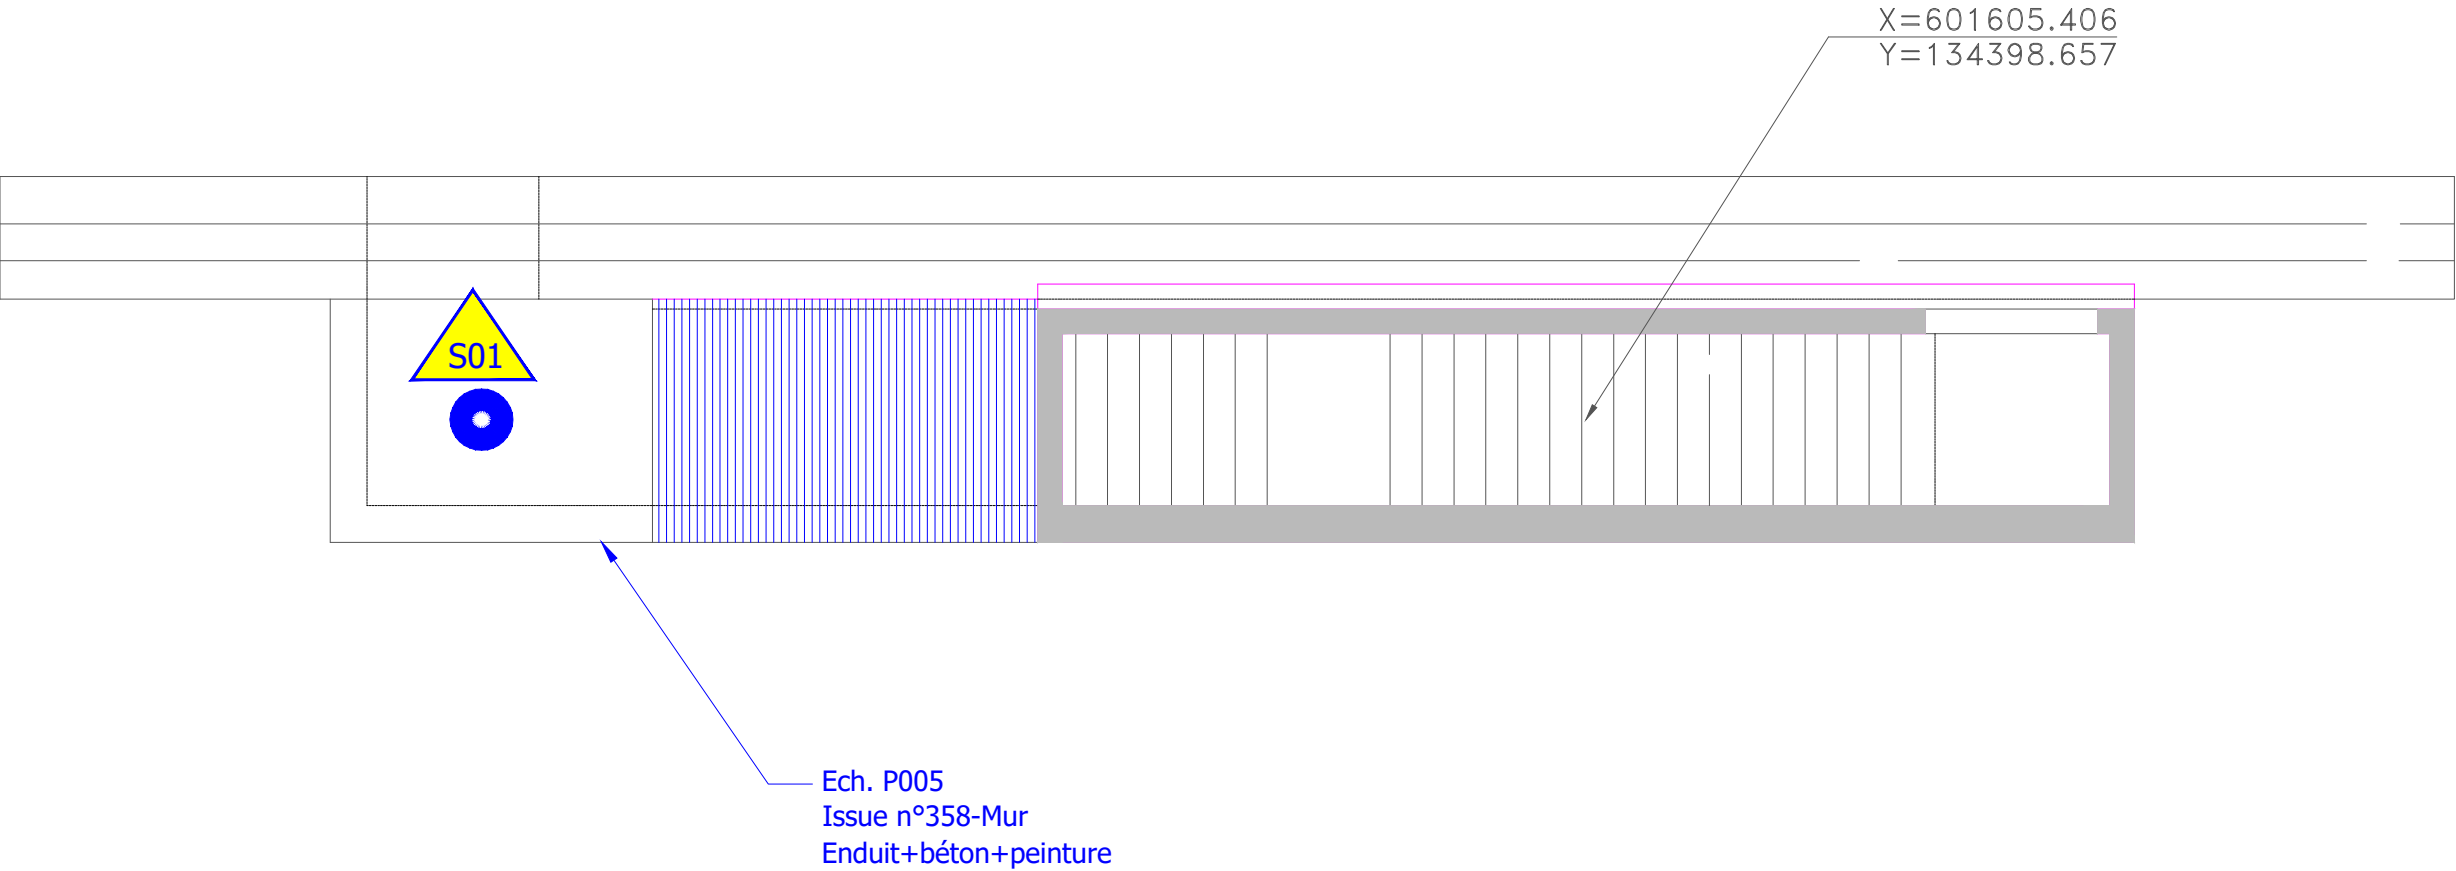
<div>Avicéa</div> <div>voire confiance c'est notre différence</div>	
PLAN DU REPERAGE AMIANTE AVANT TRAVAUX	
N° DE DOSSIER	7475
REFERENCE BATIMENT	TUNNEL DU LANDY-ISSUES DE SECOURS
ADRESSE	2 RUE PROUDHON 93200 SAINT-DENIS
NIVEAU	ISSUE DE SECOURS N°358
DIAGNOSTIQUEUR	K. FAKED
DATES D'INTERVENTION	24/03/2021
DESSINATEUR	I. WOLFF
DATE DE DERNIERE MODIFICATION	07/04/2021
LEGENDE	
ECHANTILLON NE CONTENANT PAS D'AMIANTE	<div><div>Ech.</div><div>NON AMIANTE</div></div>
SONDAGE SOL ABSENCE D'AMIANTE	<div><div>S00</div></div>
