Rapport de mission de repérage des matériaux et produits contenant de l'amiante avant réalisation de travaux

Numéro de rapport	7476-DAT USINES DE VENTILATION /TUNNEL LANDY A
Propriétaire	DIRIF / SGPR/DOA/UTOA
Donneur d'ordre	DIRIF / SGPR/DOA/UTOA
Adresse de l'immeuble	TUNNEL DU LANDY 2 rue PROUDHON 93200 SAINT-DENIS
Bâtiment ou installation	Voirie
Date de la commande	22/03/2021
La ou le(s) date(s) d'exécution du repérage	24/03/2021
Date d'émission du rapport de repérage	07/04/2021
Programme de travaux défini par le donneur d'ordre	programme de travaux : dans les 2 usines de ventilation, rénovation des sols

Références de l'ordre de mission : **7476-DAT/PLOMB USINES DE VENTILATION /TUNNEL LANDY**

Intitulé
Référence : commande N°2020-DOA LANDY602
programme de travaux : dans les 2 usines de ventilation, rénovation des sols

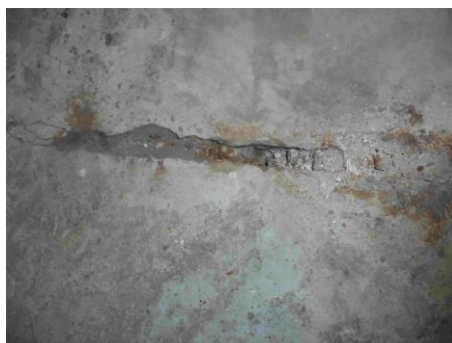
PRELEVEMENT : P002

Nom du client	Numéro de dossier	Localisation
DIRIF / SGPR/DOA/UTOA	7476-DAT/PLOMB USINES DE VENTILATION /TUNNEL LANDY	Batiment technique 1 Sol - Voir localisation sur plan
Nom de l'opérateur	Date de prélèvement	Matériau
FAKED Abdelkarim	24/03/2021	Joint de dilatation
Résultat amiante		
absence d'amiante

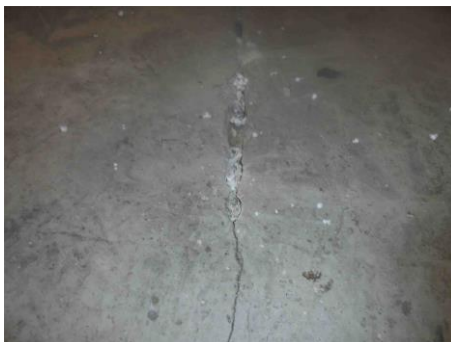
PRELEVEMENT : P003

Nom du client	Numéro de dossier	Localisation
DIRIF / SGPR/DOA/UTOA	7476-DAT/PLOMB USINES DE VENTILATION /TUNNEL LANDY	Batiment technique 1 Sol - Voir localisation sur plan
Nom de l'opérateur	Date de prélèvement	Matériau
FAKED Abdelkarim	24/03/2021	Joint de dilatation + polystyrène
Résultat amiante		
absence d'amiante

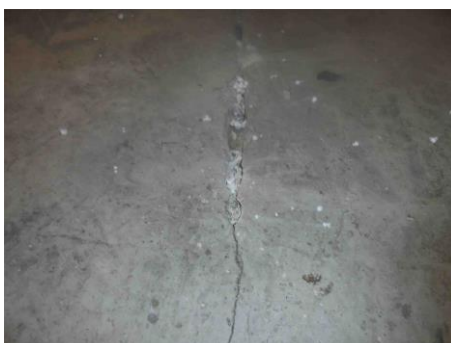
PRELEVEMENT : P004

Nom du client	Numéro de dossier	Localisation
DIRIF / SGPR/DOA/UTOA	7476-DAT/PLOMB USINES DE VENTILATION /TUNNEL LANDY	Batiment technique 1 Sol - Voir localisation sur plan
Nom de l'opérateur	Date de prélèvement	Matériau
FAKED Abdelkarim	24/03/2021	Joint de dilatation + polystyrène
Résultat amiante		
absence d'amiante

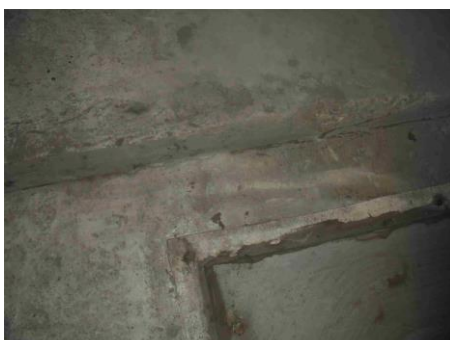
PRELEVEMENT : P006

Nom du client	Numéro de dossier	Localisation
DIRIF / SGPR/DOA/UTOA	7476-DAT/PLOMB USINES DE VENTILATION /TUNNEL LANDY	Batiment technique 1 Sol - Voir localisation sur plan
Nom de l'opérateur	Date de prélèvement	Matériau
FAKED Abdelkarim	24/03/2021	Joint souple Machine 2
Résultat amiante		
absence d'amiante

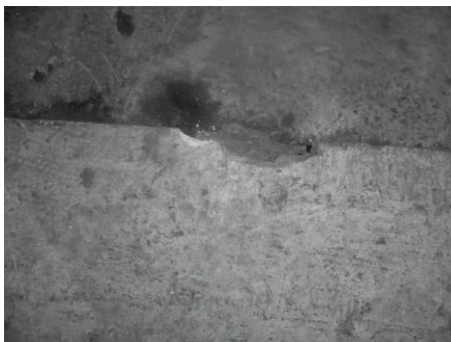
PRELEVEMENT : P007

Nom du client	Numéro de dossier	Localisation
DIRIF / SGPR/DOA/UTOA	7476-DAT/PLOMB USINES DE VENTILATION /TUNNEL LANDY	Batiment technique 1 Sol - Voir localisation sur plan
Nom de l'opérateur	Date de prélèvement	Matériau
FAKED Abdelkarim	24/03/2021	Enduit + Béton
Résultat amiante		
absence d'amiante

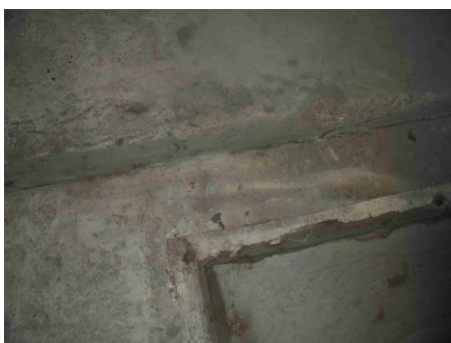
PRELEVEMENT : P008

Nom du client	Numéro de dossier	Localisation
DIRIF / SGPR/DOA/UTOA	7476-DAT/PLOMB USINES DE VENTILATION /TUNNEL LANDY	Batiment technique 1 Sol rebord de machine - Voir localisation sur plan
Nom de l'opérateur	Date de prélèvement	Matériau
FAKED Abdelkarim	24/03/2021	Mousse noir + béton
Résultat amiante		
absence d'amiante

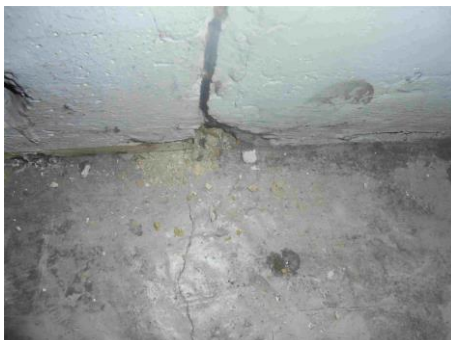
PRELEVEMENT : P009

Nom du client	Numéro de dossier	Localisation
DIRIF / SGPR/DOA/UTOA	7476-DAT/PLOMB USINES DE VENTILATION /TUNNEL LANDY	Batiment technique 2 Sol - Voir localisation sur plan
Nom de l'opérateur	Date de prélèvement	Matériau
FAKED Abdelkarim	24/03/2021	Enduit + Béton
Résultat amiante		
absence d'amiante

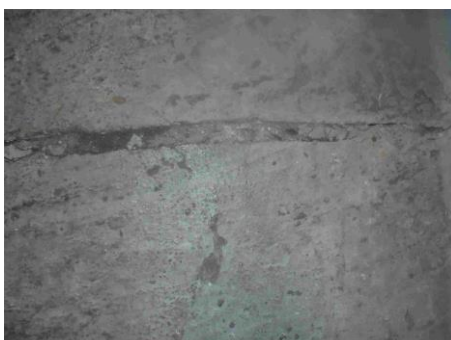
PRELEVEMENT : P010

Nom du client	Numéro de dossier	Localisation
DIRIF / SGPR/DOA/UTOA	7476-DAT/PLOMB USINES DE VENTILATION /TUNNEL LANDY	Batiment technique 2 Sol - Voir localisation sur plan
Nom de l'opérateur	Date de prélèvement	Matériau
FAKED Abdelkarim	24/03/2021	Joint de dilatation + polystyrène
Résultat amiante		
absence d'amiante

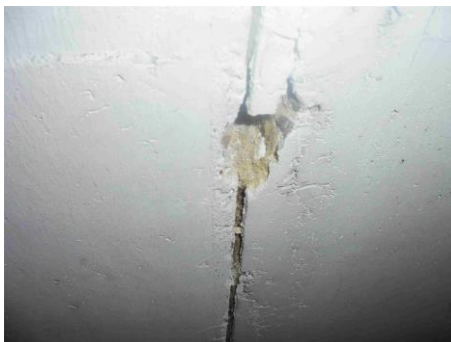
PRELEVEMENT : P013

Nom du client	Numéro de dossier	Localisation
DIRIF / SGPR/DOA/UTOA	7476-DAT/PLOMB USINES DE VENTILATION /TUNNEL LANDY	Batiment technique 2 Mur - Voir localisation sur plan
Nom de l'opérateur	Date de prélèvement	Matériau
FAKED Abdelkarim	24/03/2021	Joint mousse
Résultat amiante		
absence d'amiante

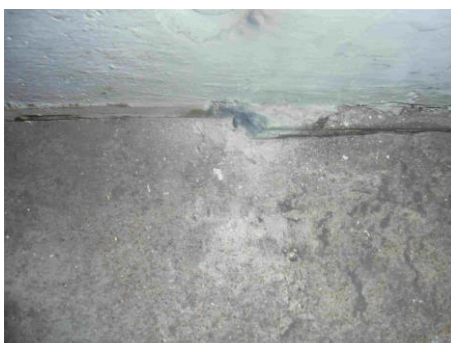
PRELEVEMENT : P014

Nom du client	Numéro de dossier	Localisation
DIRIF / SGPR/DOA/UTOA	7476-DAT/PLOMB USINES DE VENTILATION /TUNNEL LANDY	Batiment technique 2 Sol/Mur - Voir localisation sur plan
Nom de l'opérateur	Date de prélèvement	Matériau
FAKED Abdelkarim	24/03/2021	Joint de bande
Résultat amiante		
absence d'amiante
