Diagnostic Plomb avant Travaux

Adresse : 5 Place d'Arsonval 69003 LYON

Références client : HEH-PAV-A

Désignation : Pavillon A

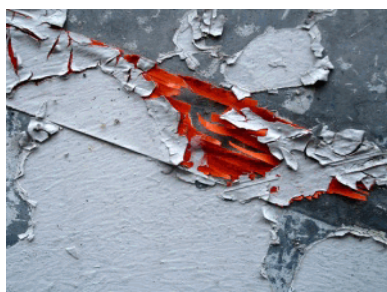
Exemples de revêtements dégradés représentant un risque pour la santé. Plaquette d'informations disponible sur : <http://www.sante-sports.gouv.fr>

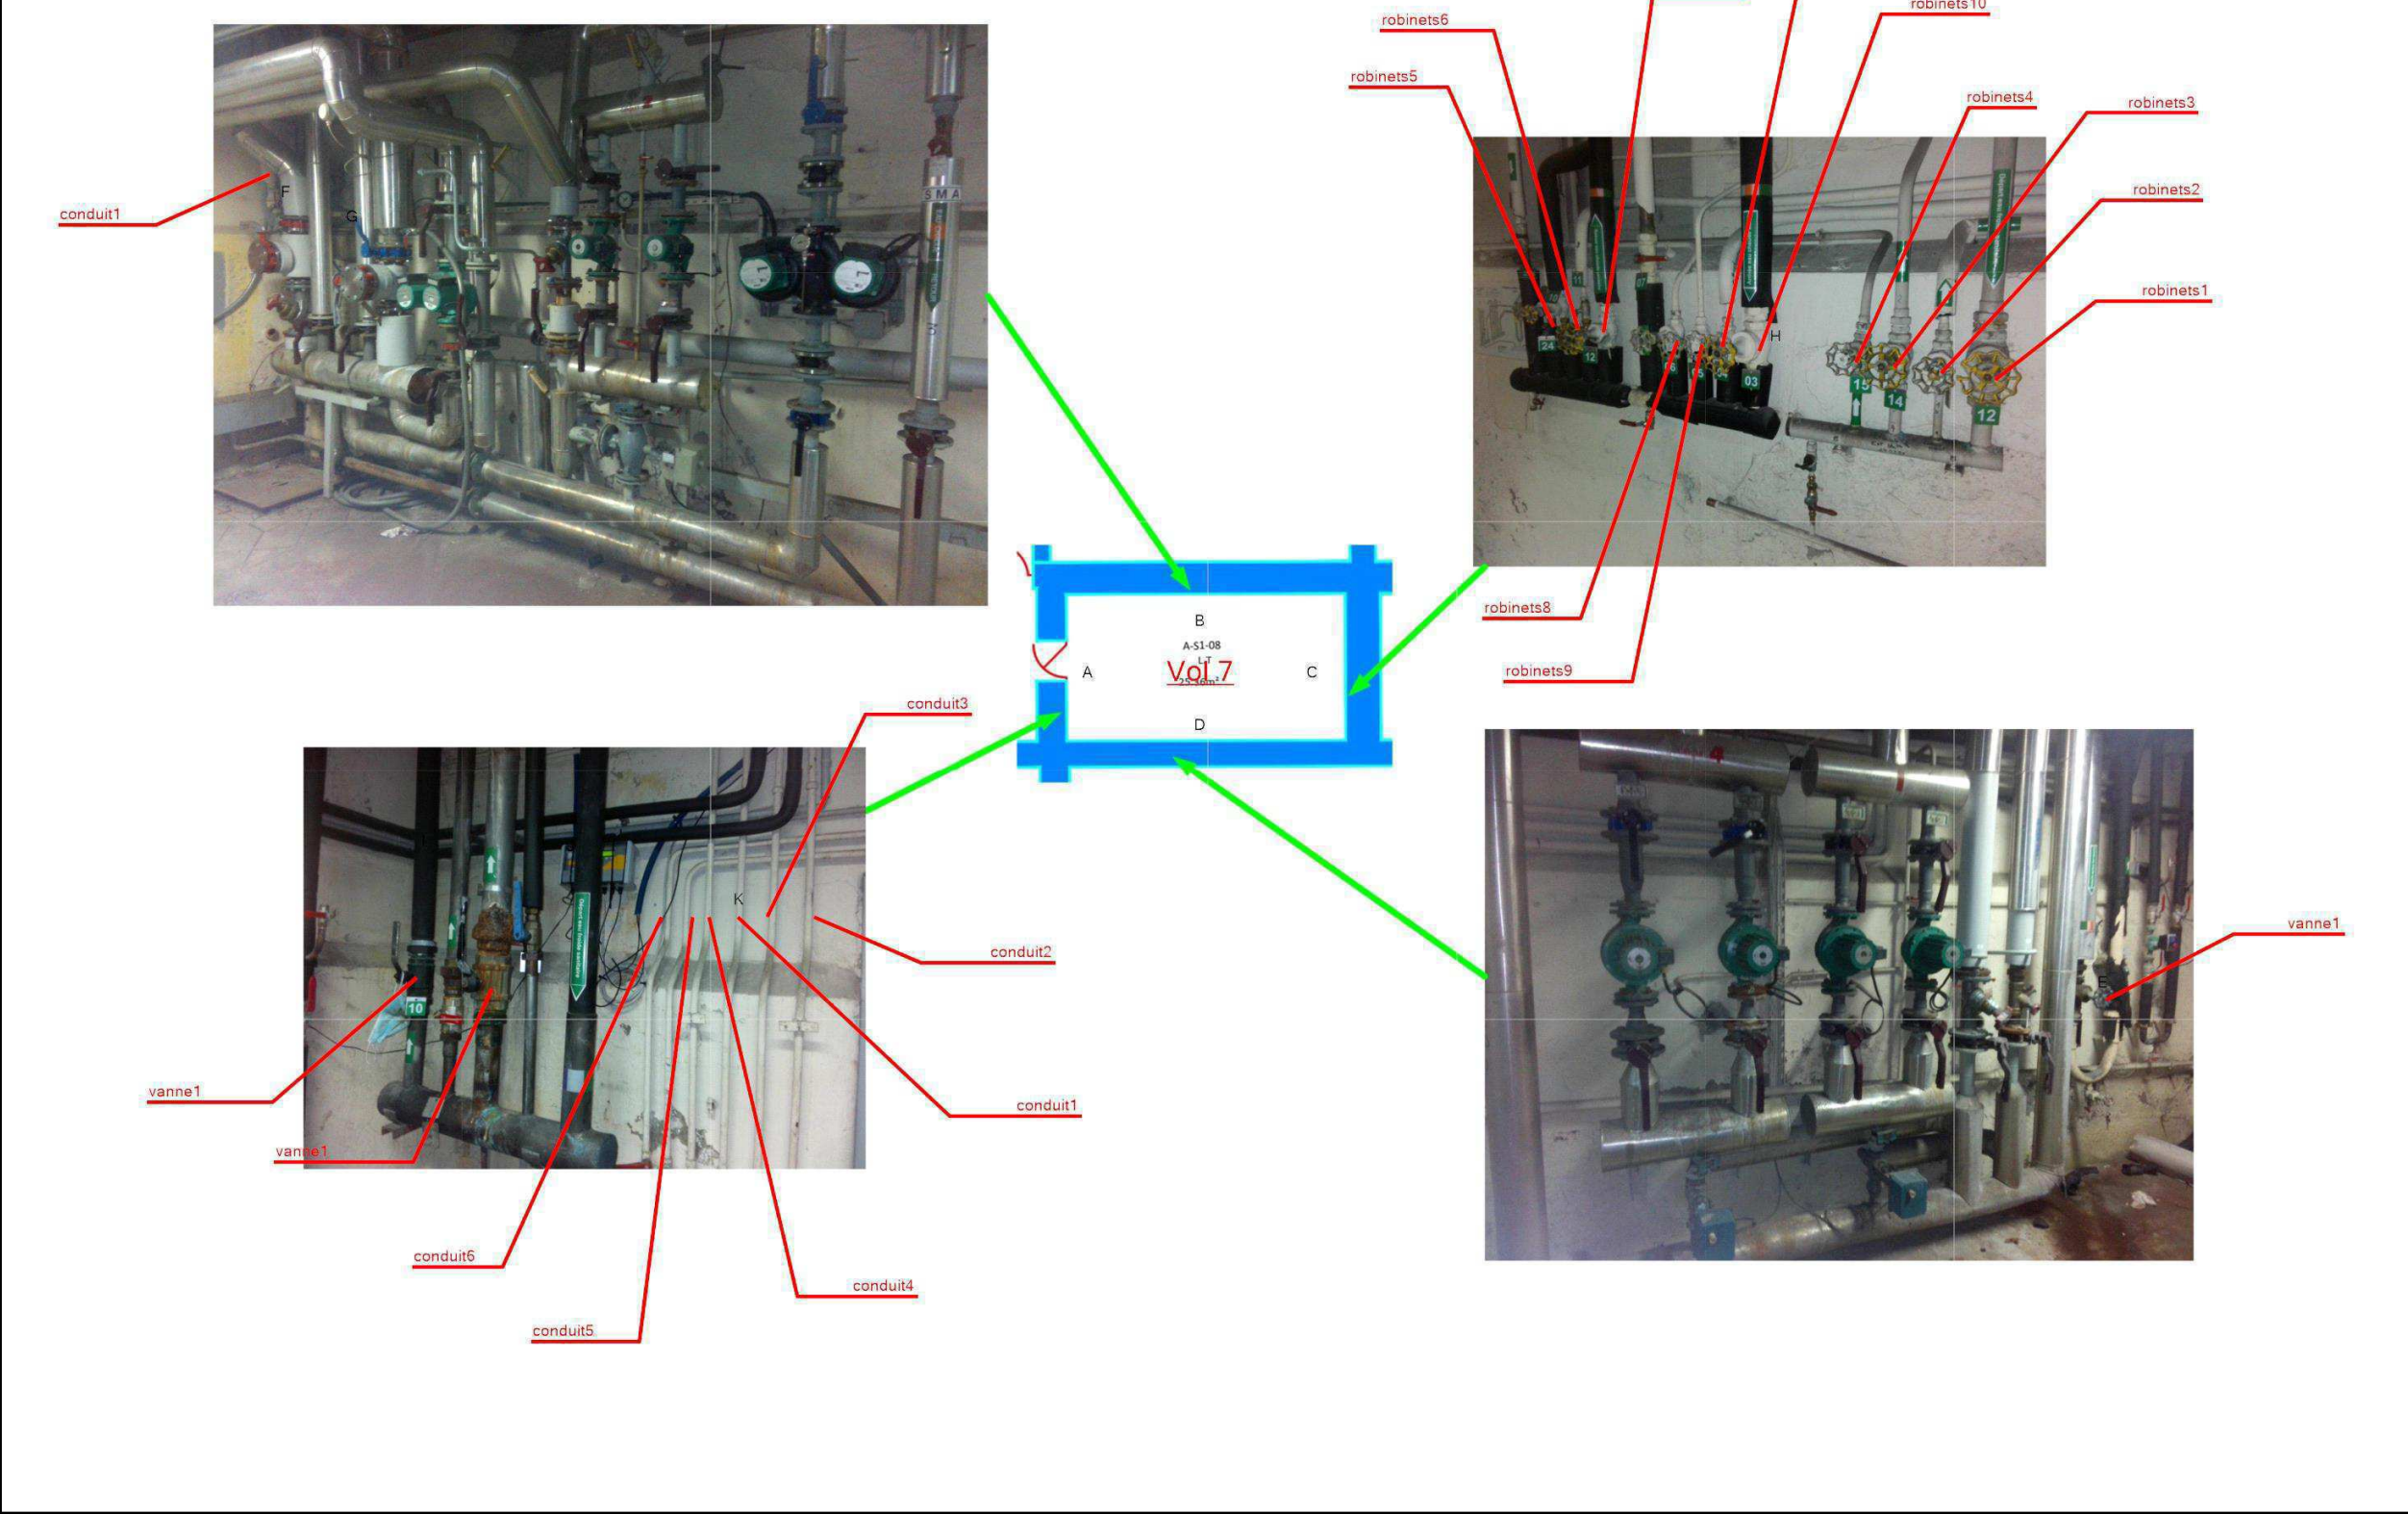
A-S1-08 - PLAN DE REPÉRAGE - VOLUMES ET ÉLÉMENTS CONTENANT DU PLOMB

Volume et élément contenant du plomb
--	--------------------------------------

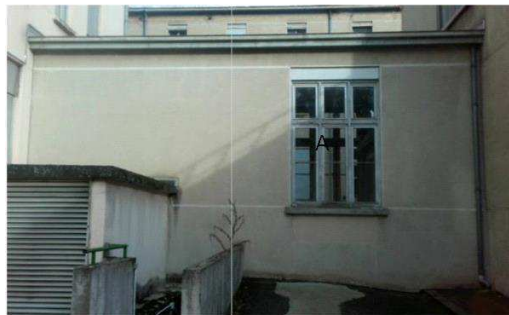
PASSERELLE VERS PAVILLON B - PLAN DE REPÉRAGE - COTATION VOLUME

Passerelle vers pavillon B

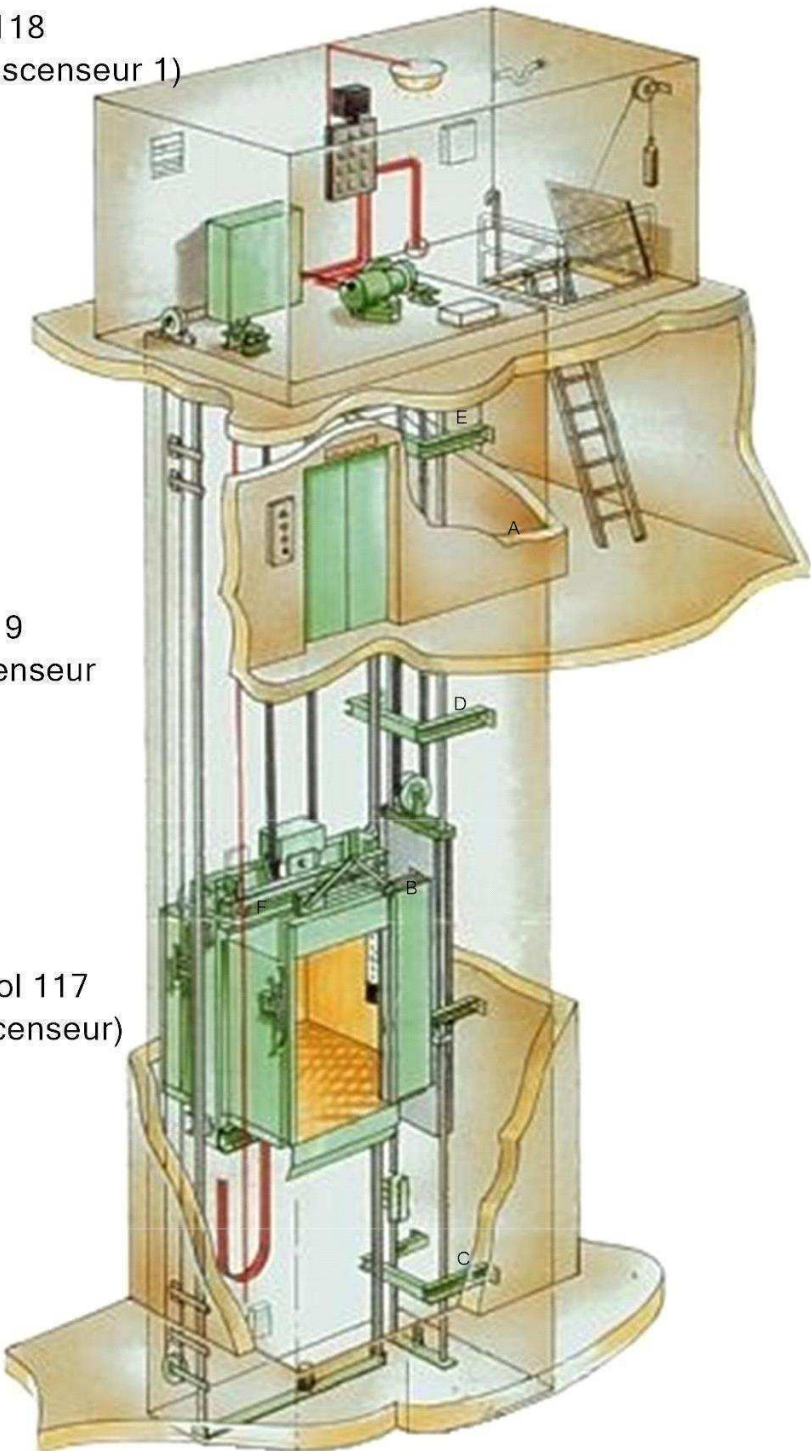
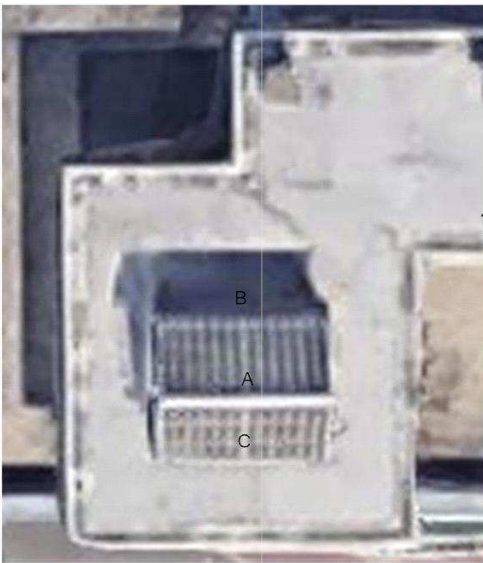
ASCENSEUR ET MACHINERIE - PLAN DE REPÉRAGE - VOLUMES ET ÉLÉMENTS CONTENANT DU PLOMB

Vol 119
Gaine ascenseur

Vol 117
(Ascenseur)

Vol 116
toiture machinerie

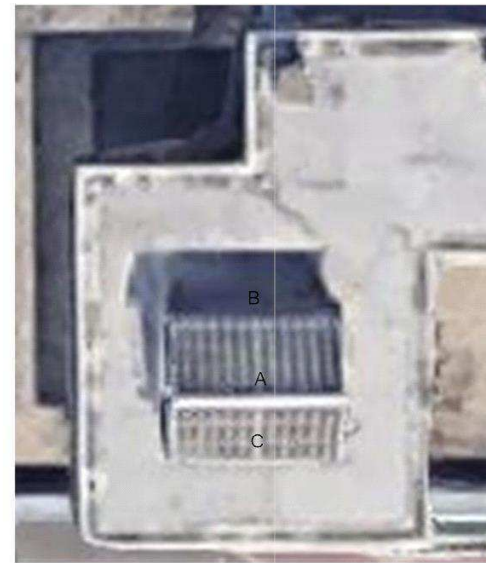
MACHINERIE ASCENSEUR (PLOMB) - PLAN DE REPÉRAGE - COTATION VOLUME

Vol 116
toiture machinerie
