Rapport de constat de l'état relatif à la présence du serpula lacrymans (Mérule)

Numéro de dossier : **23/09/0150/MAIRIE SAINT AVOLD**
Norme méthodologique employée : **AFNOR NF P 03-200 – Mai 2016**
Date du repérage : **21/09/2023**
Heure d'arrivée : **10 h 30**
Durée du repérage : **02 h 00**

Adresse :**14 Rue du Marechal Foch**

Commune :**57500 SAINT-AVOLD**

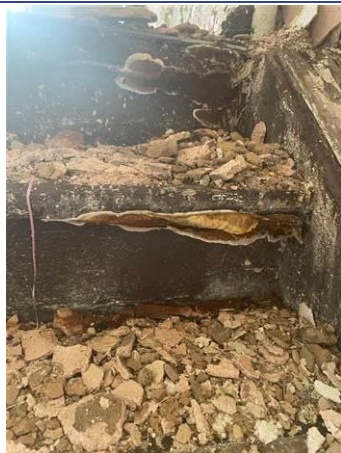
Photo n° PhTer001

Localisation : Rez de chaussée - Escalier

Ouvrage : Marches - Bois et Peinture

Parasite : Présence d'indices d'infestation d'autres agents de dégradation biologique du bois, Champignon de pourriture cubique du type mérule pleureuse (*Serpula lacrymans*) (humidité peu importante)

Indices : présence de fructification, présence de pourriture cubique (présence sur tout l'élément concerné)

Informations complémentaires : Hygrométrie mesurée supérieure à 20%, Nombreux débris jonchant le sol, Parties de murs très dégradées, Présence de moisissures sur les murs

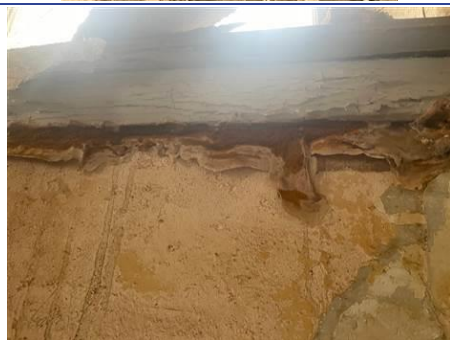
Photo n° PhTer002

Localisation : Rez de chaussée - Escalier

Ouvrage : Murs - Plâtre et papier peint collé

Parasite : Présence d'indices d'infestation d'autres agents de dégradation biologique du bois, Champignon de pourriture cubique du type mérule pleureuse (*Serpula lacrymans*) (humidité peu importante), Moisissures

Indices : présence de fructification (présence faible)

Informations complémentaires : Hygrométrie mesurée supérieure à 20%, Parties de murs très dégradées

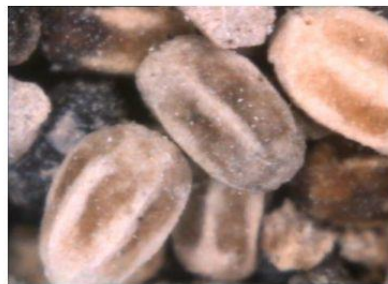
Vermoulures de termites de bois sec

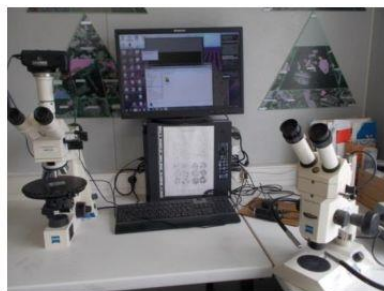
Observations et mesures sont effectuées par le biais de la microscopie optique. Les applications dans ce domaine sont multiples : en biologie, pour observer les cellules, les tissus, mais aussi en géochimie, pour reconnaître les roches, et en métallurgie (métallographie) pour déterminer la structure d'un métal ou d'un alliage.

Service de microscopie

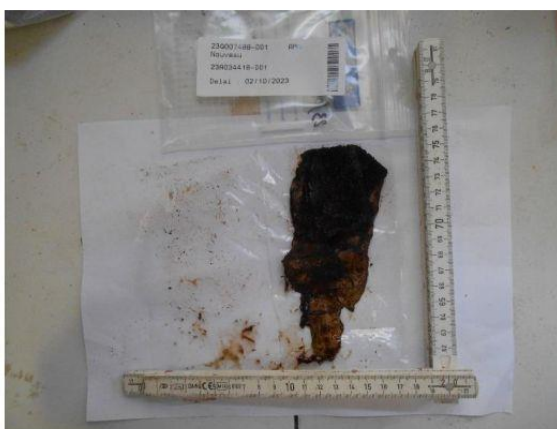
Photo échantillon

L'échantillon se présente sous la forme d'un champignon.

Le champignon est très altéré par de moisissures.

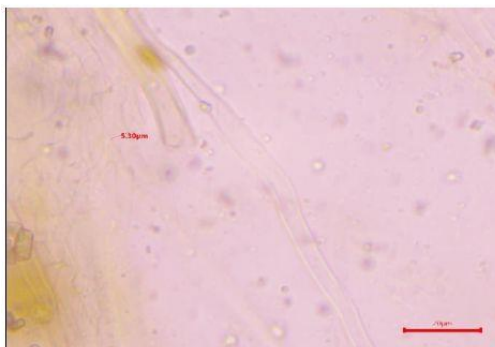
Hyphes fibroïdes

Présence d'hyphes squelettiques, sans boucles ni cloisons. Ces hyphes présentent un diamètre plus réduit (de 2 à 4 µm).

**Microscopie optique**
 Mode transmission
 (Grossissement ×50)
 Milieu KOH

Ces hyphes sont très concentrées dans la partie stérile du champignon, comme les cordonnets mycéliens.
