Rapport de repérage amiante avant démolition d'un immeuble bâti

Rapport N° : 25373566/S4/1/AM-RDEM_V1

CABANON

Description succincte du programme des travaux
Démolition du cabanon

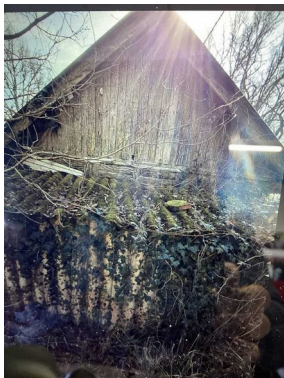
P53	ZPSO 28
Cabanon -> RDC -> Abri extérieur

N°ZPSO	Localisation	Ouvrage	Partie d'ouvrage	Aspect	Couleur
28	Cabanon -> RDC -> Abri extérieur	Plaques ondulées et planes	Plaques en fibres-ciment	Dur, Fibreux	/

Localisation	Ouvrage	Matériaux	Aspect	Couleur	N° ZPSO	N° Prél.	N° Sond.	Critère de décision	Observation	Présence amiante
Cabanon -> RDC -> Cabane	Plafonds	Panneaux vissés	Bois, Peint	/	27	P52* N	/	AN	/	Non
Cabanon -> RDC -> Cabane	Revêtements de sol	Colles de carrelage	Ciment	/	24	P46* N	/	AN	/	Non
Cabanon -> RDC -> Cabane	Revêtements de sol	Colles de carrelage	Ciment	/	24	P47 N	/	AN	/	Non
Cabanon -> RDC -> Cabane	Revêtements de sol	Joints de carrelage	Ciment	/	25	P48* N	/	AN	/	Non
Cabanon -> RDC -> Cabane	Revêtements de sol	Joints de carrelage	Ciment	/	25	P49 N	/	AN	/	Non
Cabanon -> RDC -> Cabane	Menuiseries extérieures	Joints de mastic de vitrage	Dur	/	26	P50* N	/	AN	/	Non
Cabanon -> RDC -> Cabane	Menuiseries extérieures	Joints de mastic de vitrage	Dur	/	26	P51 N	/	AN	/	Non
Cabanon -> RDC -> Abri extérieur	Plaques ondulées et planes	Plaques en fibres-ciment	Dur, Fibreux	/	28	P53* P	/	AN	abris derrière cabanon	Oui

N°ZPSO	Ouvrage	Partie d'ouvrage	Estimation quantitative
28	Plaques ondulées et planes	Plaques en fibres-ciment	15 m ²

Plaques ondulées et planes -> Plaques en fibres-ciment
