Rapport de repérage amiante avant démolition d'un immeuble bâti

Rapport N° : 25373566/S4/1/AM-RDEM_V1

MAISON ET WAGON AVEC ANNEXE

Description succincte du programme des travaux
Démolition de la maison et des annexes abris et appentis.

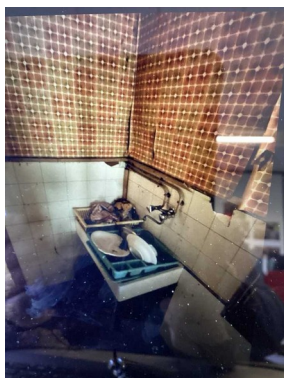
P12	ZPSO 7
Maison et annexe -> RDC -> Cuisine

Murs et cloisons maçonnées "en dur" -> Revêtements durs (Liste B)

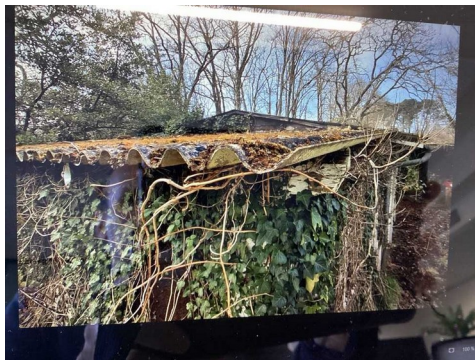
P21	ZPSO 12
Maison et annexe -> R+1 -> Couverture

Maison et annexe -> R+1 -> Couverture	Plaques ondulées et planes	Plaques en fibres-ciment	/	/	12	P21 P	/	AN	/	Oui
Maison et annexe -> R+1 -> Couverture	Façades légères, murs rideaux, bardages, panneaux sandwichs	Peinture	Décoratif	Blanc	14	P24* N	/	AN	sous plaque métallique	Non
Maison et annexe -> R+1 -> Couverture	Façades légères, murs rideaux, bardages, panneaux sandwichs	Peinture	Décoratif	Blanc	14	P25 N	/	AN	sous plaque métallique	Non

Plaques ondulées et planes -> Plaques en fibres-ciment

N°ZPSO	Ouvrage	Partie d'ouvrage	Estimation quantitative
12	Plaques ondulées et planes	Plaques en fibres-ciment	70 m ²
2	Revêtements de murs, poteaux, cloisons, gaines, coffres	Colles de plinthe	35 ml
3	Revêtements de murs, poteaux, cloisons, gaines, coffres	Colles de faïence	20 m ²
7	Murs et cloisons maçonnées "en dur"	Revêtements durs	2 m ²
11	Façades légères, murs rideaux, bardages, panneaux sandwichs	Plaques	12 ml
23	Menuiseries extérieures	Joints de mastic de vitrage	1 U
18	Revêtements de sol	Sous-couches des revêtements souples	16 m ²
