# RAPPORT DE MISSION DE REPERAGE DES MATERIAUX ET PRODUITS CONTENANT DE L'AMIANTE AVANT REALISATION DE TRAVAUX

Adresse : AVENUE DE L'OBSERVATOIRE  
75006 PARIS

N° de dossier : 4879248 Date de la commande : 01/07/2024

Date du repérage : 03/07/2024 Accompagnateur : Monsieur Tommy ESCOTTE

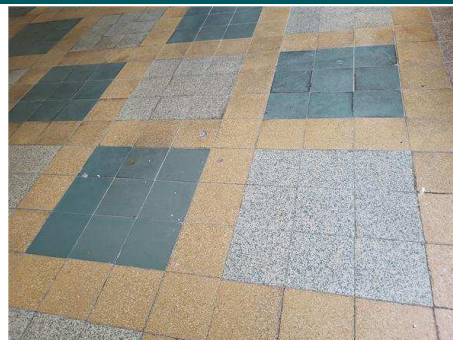
PRELEVEMENT : P001				
Numéro de dossier	Date de prélèvement	Localisation	Matériau ou produit	
4879248	03/07/2024	2ème - Laboratoire / Sol - Sol	Colle grise - Carrelage

Colle grise / Carrelage

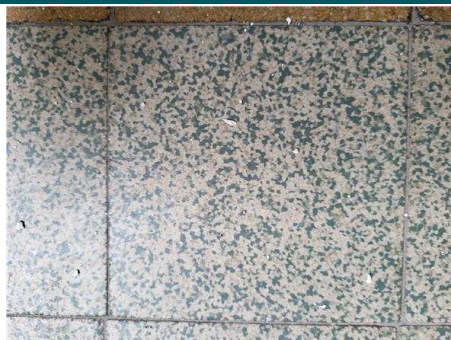
PRELEVEMENT : P002

Matériau ou produit		
4879248	03/07/2024	2ème - Laboratoire / Sol - Sol	Joint gris - Carrelage

Joint gris / Carrelage

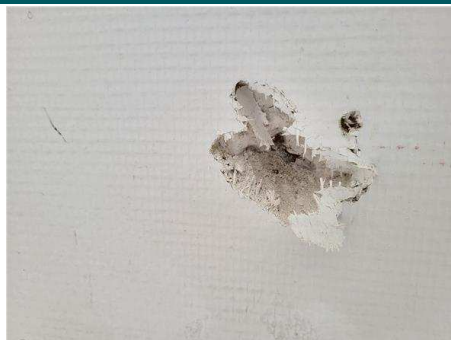
PRELEVEMENT : P003

Matériau ou produit		
4879248	03/07/2024	2ème - Laboratoire / Murs - Toutes zones	Colle grise - Plinthes

Colle grise / Plinthes

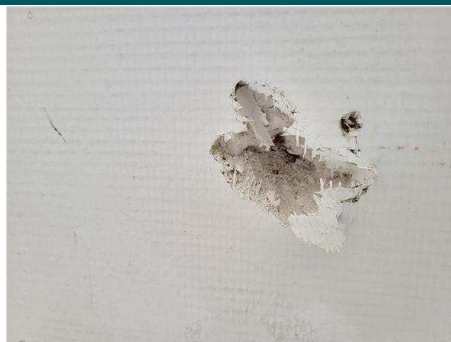
PRELEVEMENT : P004					
  Numéro de dossier	  Date de prélèvement	  Localisation

Matériau ou produit		
4879248	03/07/2024	2ème - Laboratoire / Mur cloison - Toutes zones	Enduit à base de plâtre

Enduit à base de plâtre

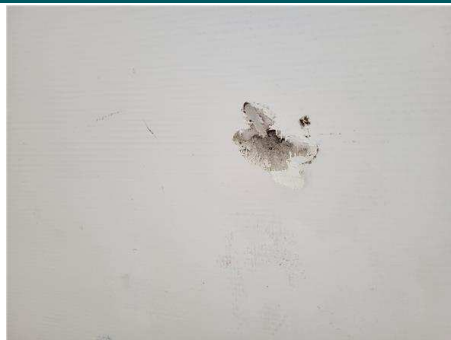
PRELEVEMENT : P005					
  Numéro de dossier

Date de prélèvement	  Localisation	  Matériau ou produit		
4879248	03/07/2024	2ème - Laboratoire / Mur porteur - Toutes zones	Enduit à base de plâtre

Enduit à base de plâtre

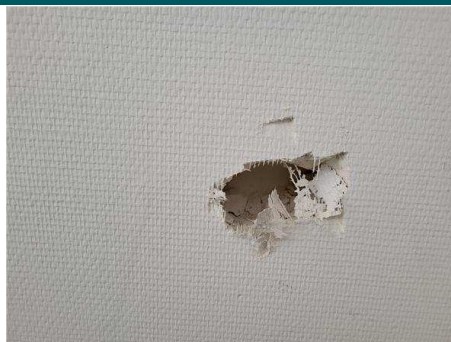
PRELEVEMENT : P006					
  Numéro de dossier

Date de prélèvement	  Localisation	  Matériau ou produit		
4879248	03/07/2024	2ème - Laboratoire / Mur (Comptoir) - Toutes zones	Enduit à base de plâtre

Enduit à base de plâtre

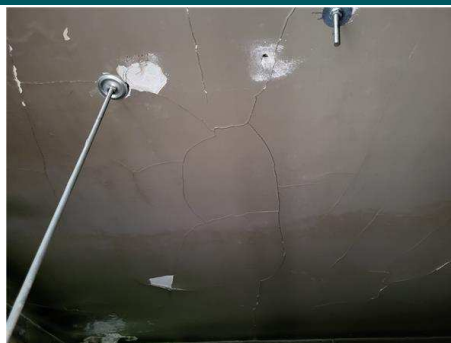
PRELEVEMENT : P007

Matériau ou produit		
4879248	03/07/2024	2ème - Laboratoire / Plafond - Toutes zones	Enduit à base de plâtre

Enduit à base de plâtre

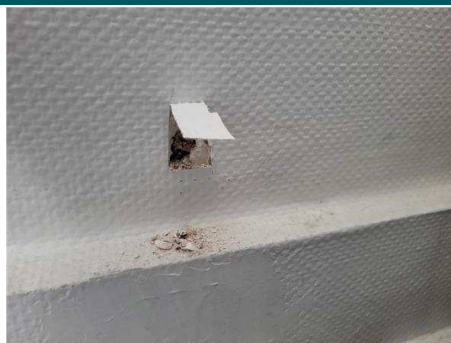
PRELEVEMENT : P009

Matériau ou produit		
4879248	03/07/2024	2ème - Base de vie / Mur - Toutes zones	Enduit à base de plâtre

**Objet :**  
Enduit à base de plâtre

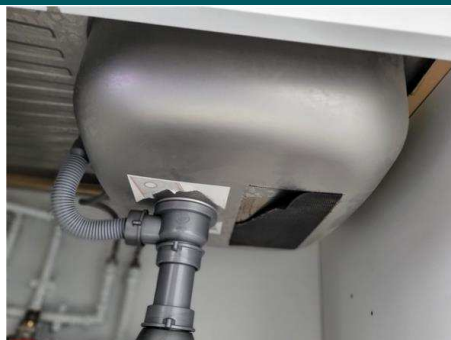
PRELEVEMENT : P010					
  Numéro de dossier

Localisation	  Matériau ou produit		
4879248	03/07/2024	2ème - Base de vie / Evier métallique	Plaques bitumineuses

**Objet :**  
Plaques bitumineuses

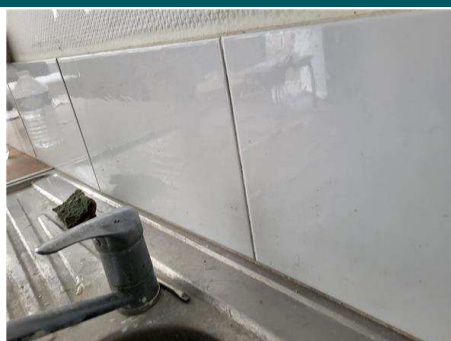
PRELEVEMENT : P011

Matériau ou produit		
4879248	03/07/2024	2ème - Base de vie / Mur	Colle blanche - Faïence

**Objet :**  
Colle blanche / Faïence

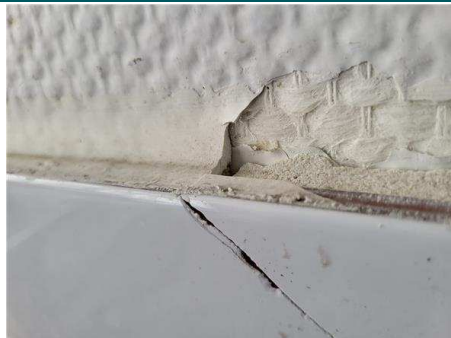
**PRELEVEMENT : P012**

Número de dossier	Date de prélèvement	Localisation	Matériau ou produit
4879248	03/07/2024	2ème - Base de vie / Mur	Joint mastic - Faïence

**Objet :**  
Joint mastic / Faïence

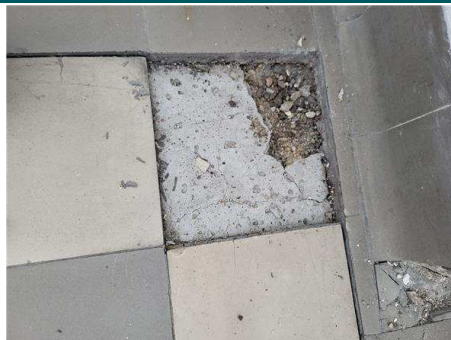
**PRELEVEMENT : P013**

Número de dossier	Date de prélèvement	Localisation	Matériau ou produit
4879248	03/07/2024	3ème - Salle de formation / Sol - Toutes zones	Colle grise - Carrelage

**Objet :**  
Colle grise / Carrelage

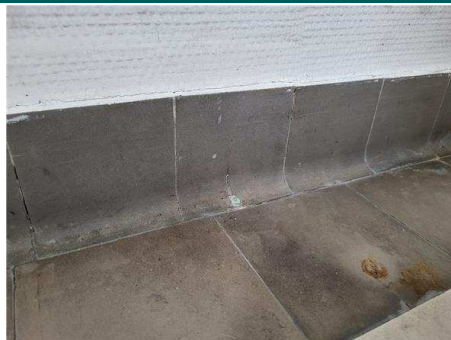
PRELEVEMENT : P015					
  Numéro de dossier	  Date de prélèvement	  Localisation	  Matériau ou produit		
4879248	03/07/2024	3ème - Salle de formation / Murs - Toutes zones	Colles grises - Plinthes

Colles grises / Plinthes

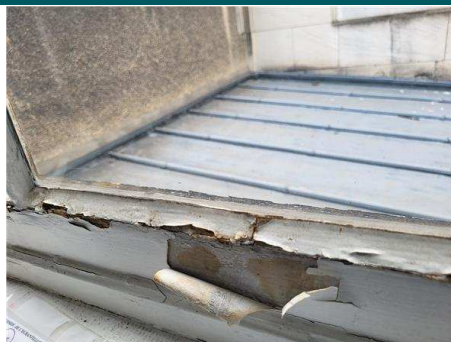
PRELEVEMENT : P016

Matériau ou produit		
4879248	03/07/2024	3ème - Salle de formation / Fenêtre - C	Joint vitrier

**Objet :**  
Joint vitrier

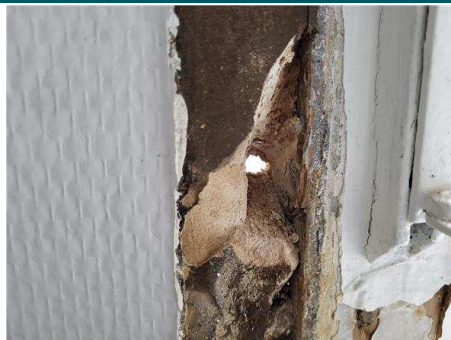
PRELEVEMENT : P017					
  Numéro de dossier

Localisation	  Matériau ou produit		
4879248	03/07/2024	3ème - Salle de formation / Fenêtre - C	Enduit à base de plâtre entre le bâti et la structure

**Objet :**  
Enduit à base de plâtre entre le bâti et la structure

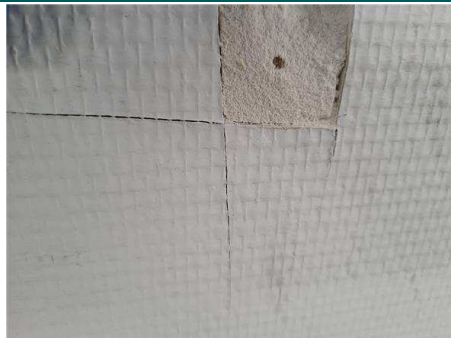
PRELEVEMENT : P018

Matériau ou produit		
4879248	03/07/2024	3ème - Salle de formation / Mur	Enduit à base de plâtre

Enduit à base de plâtre
