Etude de Faisabilité structurelle  
Création d'ouvertures dans les murs RDC  
URSSAF Nantes  
3 rue Gaëtan Rondeau  
44933 Nantes Cedex 9

Référence affaire		24024.1	
Indice	Date	Rédacteur	Modification
0	26/09/2024	AP	1 <sup>er</sup> diffusion

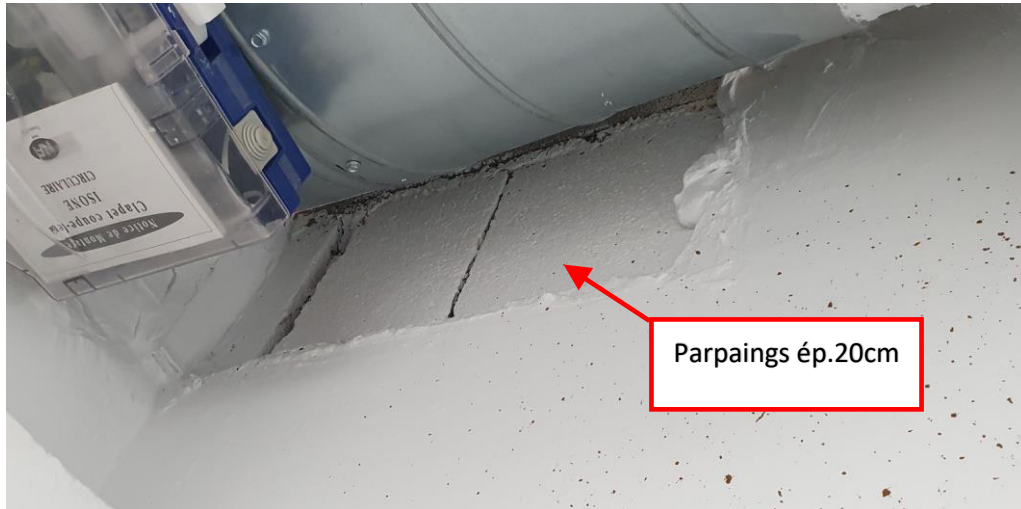
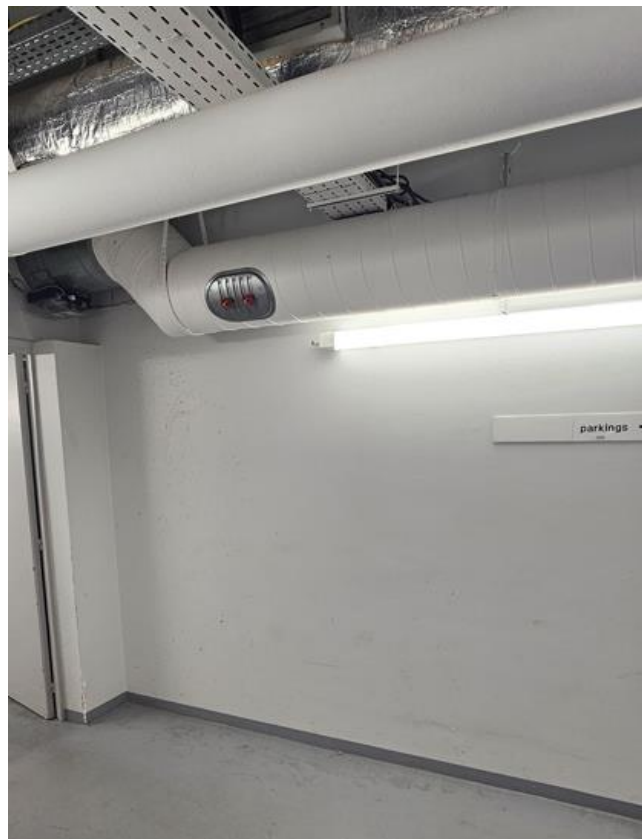
**Figure 5 – Photos des murs en parpaings**

**Après vérification, ces murs sont en parpaings de 20 cm d'épaisseur environ, et sont recouverts d'un enduit (voir figure 5). Pour information, ces dispositions correspondent au plan structure existant du PHT RDC.**

**Néanmoins, ces quatre frangements d'ouvertures nécessiteront des travaux de renforcements sur toute la périphérie des ouvertures, afin de valider le bon cheminement des charges. Pour cela, il sera nécessaire de prévoir une poutre en tête (en métal ou béton) et des poteaux aux extrémités (en métal ou béton) qui seront à créer à chaque frangement d'ouverture RDC.**
