Rapport de recherche de polluants dans les revêtements routiers ou bitumineux

Numéro de dossier : **ESIDR2_04_35_20241220_CAROT**
 Norme employée : Absence de norme de référence
 Date du repérage : 03/02/2025
 Heure d'arrivée : 13 h 00
 Date émission : 24/02/2025

Adresse : **QUARTIER LESCHI
RUE DE LA CHATAIGNERAIE
35510 CESSON SEVIGNE**

Référence cadastrale : **Non communiquée**
 Périmètre de repérage : **Zone de chantier de la PFICS**

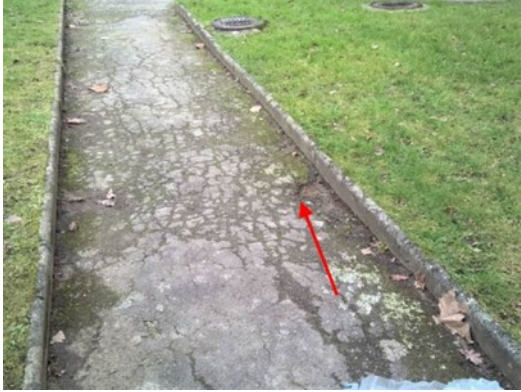
Réf. carotte	Localisation	Epaisseur (cm)	Photo	Couches	Conclusion amiante	Conclusion HAP	Conclusion HCT
Carotte 01	Voie : S/O PR / Pos : S/O Géo. X : S/O Géo. Y : S/O Précision : S/O	4

Réf. : Couche 01 Descriptif : Enrobé Epaisseur : 4	Absence	<50 mg/kg	S/O
Carotte 02	Voie : S/O PR / Pos : S/O Géo. X : S/O Géo. Y : S/O Précision : S/O	4

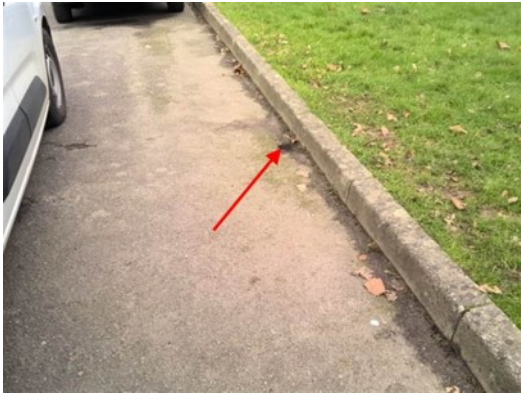
Réf. : Couche 01 Descriptif : Enrobé Epaisseur : 4	Absence	<50 mg/kg	S/O

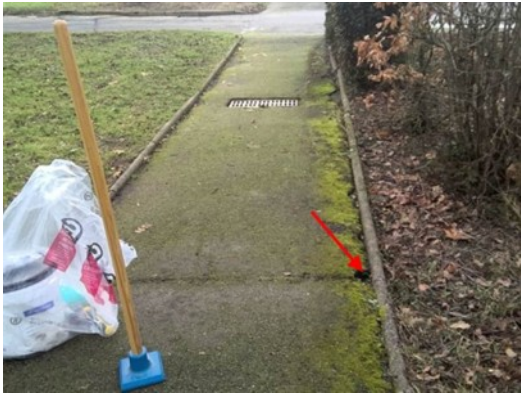
Réf. carotte	Localisation	Epaisseur (cm)	Photo	Couches	Conclusion amiante	Conclusion HAP	Conclusion HCT
Carotte 03	Voie : S/O PR / Pos : S/O Géo. X : S/O Géo. Y : S/O Précision : S/O	4

Réf. : Couche 01 Descriptif : Enrobé Epaisseur : 4	Absence	<50 mg/kg	S/O
Carotte 04	Voie : S/O PR / Pos : S/O Géo. X : S/O Géo. Y : S/O Précision : S/O	4

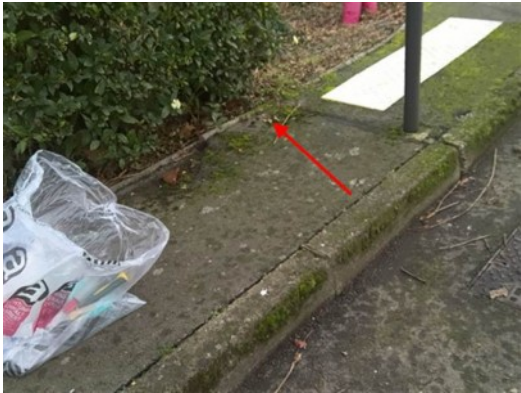
Réf. : Couche 01 Descriptif : Enrobé Epaisseur : 4	Absence	<50 mg/kg	S/O
Carotte 05	Voie : S/O PR / Pos : S/O Géo. X : S/O Géo. Y : S/O Précision : S/O	4

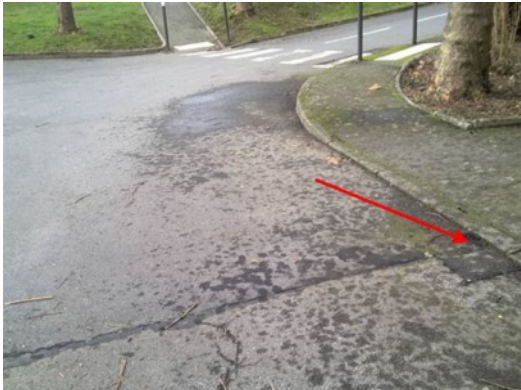
Réf. : Couche 01 Descriptif : Enrobé Epaisseur : 4	Absence	<50 mg/kg	S/O

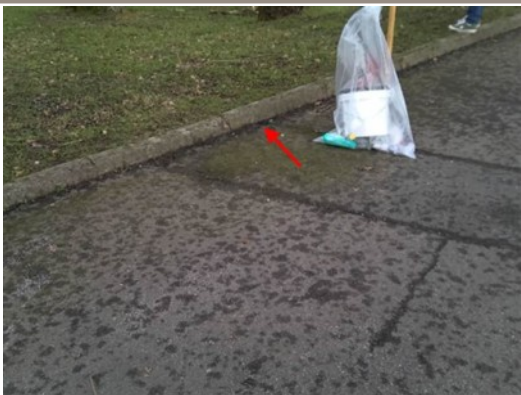
Réf. carotte	Localisation	Epaisseur (cm)	Photo	Couches	Conclusion amiante	Conclusion HAP	Conclusion HCT
Carotte 06	Voie : S/O PR / Pos : S/O Géo. X : S/O Géo. Y : S/O Précision : S/O	4

Réf. : Couche 01 Descriptif : Enrobé Epaisseur : 4	Absence	<50 mg/kg	S/O
Carotte 07	Voie : S/O PR / Pos : S/O Géo. X : S/O Géo. Y : S/O Précision : S/O	4

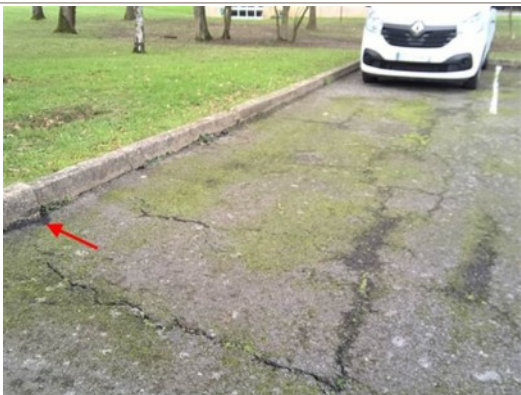
Réf. : Couche 01 Descriptif : Enrobé Epaisseur : 4	Absence	<50 mg/kg	S/O
Carotte 08	Voie : S/O PR / Pos : S/O Géo. X : S/O Géo. Y : S/O Précision : S/O	4

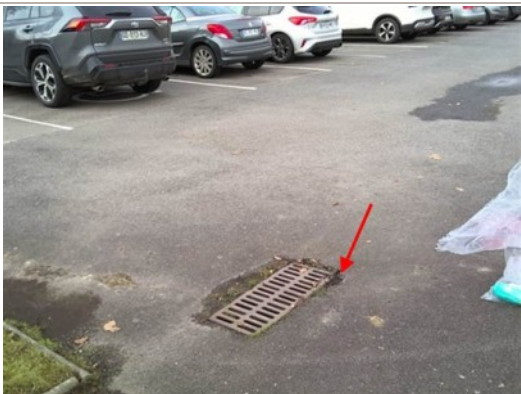
Réf. : Couche 01 Descriptif : Enrobé Epaisseur : 4	Absence	<50 mg/kg	S/O

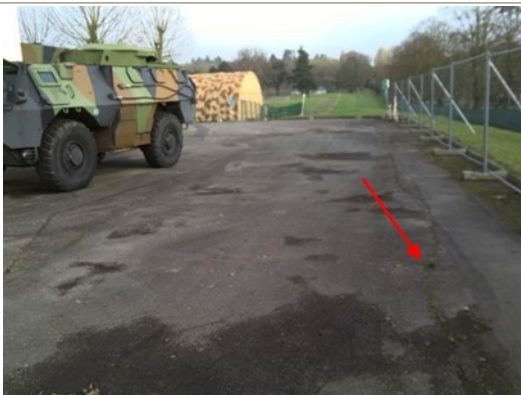
Réf. carotte	Localisation	Epaisseur (cm)	Photo	Couches	Conclusion amiante	Conclusion HAP	Conclusion HCT
Carotte 15	Voie : S/O PR / Pos : S/O Géo. X : S/O Géo. Y : S/O Précision : S/O	4	 	Réf. : Couche 01 Descriptif : Enrobé Epaisseur : 4	Absence	<50 mg/kg	S/O
Carotte 16	Voie : S/O PR / Pos : S/O Géo. X : S/O Géo. Y : S/O Précision : S/O	4

Réf. : Couche 01 Descriptif : Enrobé Epaisseur : 4	Absence	<50 mg/kg	S/O
Carotte 17	Voie : S/O PR / Pos : S/O Géo. X : S/O Géo. Y : S/O Précision : S/O	4	 	Réf. : Couche 01 Descriptif : Enrobé Epaisseur : 4	Absence	<50 mg/kg	S/O
