Rapport de repérage des matériaux
et produits contenant de l'amiante
avant réalisation de travaux dans
un ouvrage de génie civil (ouvrages
d'art, ouvrages industriels)

Numéro d'offre : 2261471.2
Numéro de commande : C24023454
Numéro de rapport (n° de tâche) : T240037667
Date : 21/02/2024

Bâtiment
Fort de la Hougue
route du Fort
50550 SAINT-VAAST-LA-HOUGUE

Nature des travaux envisagés : Démontage de renfort type IPN posé sur dés en béton. remontage parois béton et moellon en parement. + travaux sur le tablier du pont

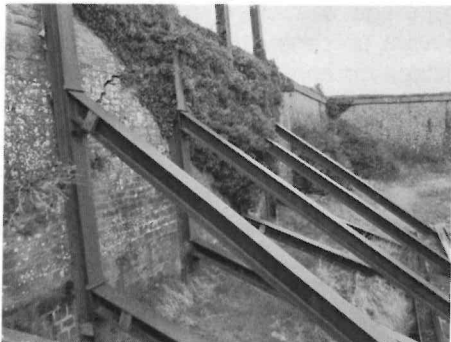
ELEMENT : Ensemble de la structure		
Emplacement

Nom du client	Numéro de dossier	Partie d'ouvrage
DIRECTION REGIONALE DES (DIRECTION REGIONALE DES AFFAIRES CULTURELLES)	T240037667	Extérieur - Mur du fort
Matériau	Date de prélèvement	Nom de l'opérateur
Métal non peint		ORFEUIL Gaylor
Localisation		
Ensemble de la structure - Renfort IPN		
Résultat amiante		
Absence d'amiante

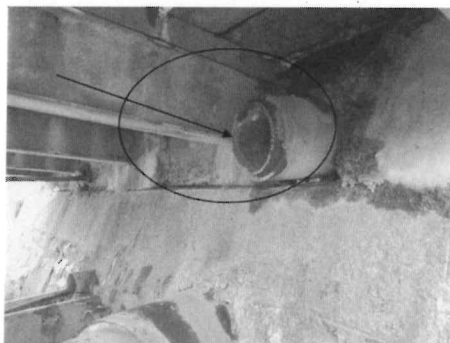
ELEMENT : Conduit ciment
Emplacement

Nom du client	Numéro de dossier	Partie d'ouvrage
DIRECTION REGIONALE DES (DIRECTION REGIONALE DES AFFAIRES CULTURELLES)	T240037667	Extérieur - Pont d'accès au fort
Matériau	Date de prélèvement	Nom de l'opérateur
Béton		ORFEUIL Gaylor
Localisation		
Conduit ciment - Sous tablier		
Résultat amiante		
Absence d'amiante

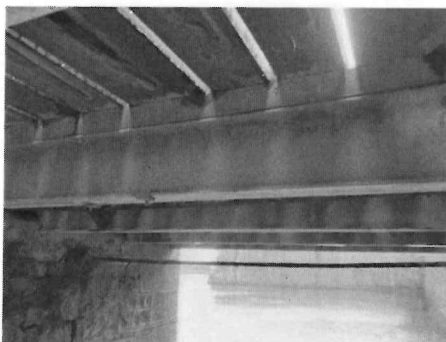
ELEMENT : Structure métallique
Emplacement

Nom du client	Numéro de dossier	Partie d'ouvrage
DIRECTION REGIONALE DES (DIRECTION REGIONALE DES AFFAIRES CULTURELLES)	T240037667	Extérieur - Pont d'accès au fort
Matériau	Date de prélèvement	Nom de l'opérateur
Acier galvanisé		ORFEUIL Gaylor
Localisation		
Structure métallique - Tablier		
Résultat amiante		
Absence d'amiante

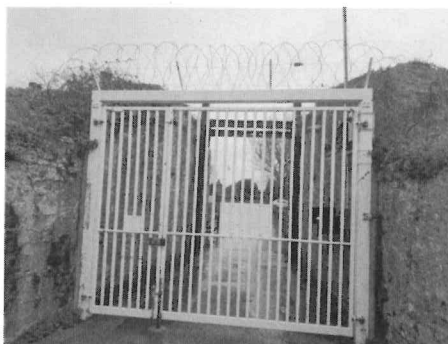
PRELEVEMENT : P002
Emplacement

Nom du client	Numéro de dossier	Partie d'ouvrage
DIRECTION REGIONALE DES (DIRECTION REGIONALE DES AFFAIRES CULTURELLES)	T240037667	Extérieur - Mur du fort
Matériau	Date de prélèvement	Nom de l'opérateur
Peinture blanche	21/02/2024	ORFEUIL Gaylor
Localisation		
Portail métallique - Portail d'entrée		
Résultat amiante		
Absence d'amiante		
DESCRIPTION DU PRELEVEMENT :		
Objet		
Peinture blanche
