Reconnaitances structurelles - Bâtiment G

SGAMI - 89 cours Dupré Saint-Maur 33000 BORDEAUX

Affaire n° CNP2024-269

Reconnaissance structurelle et laboratoire - Bâtiment G

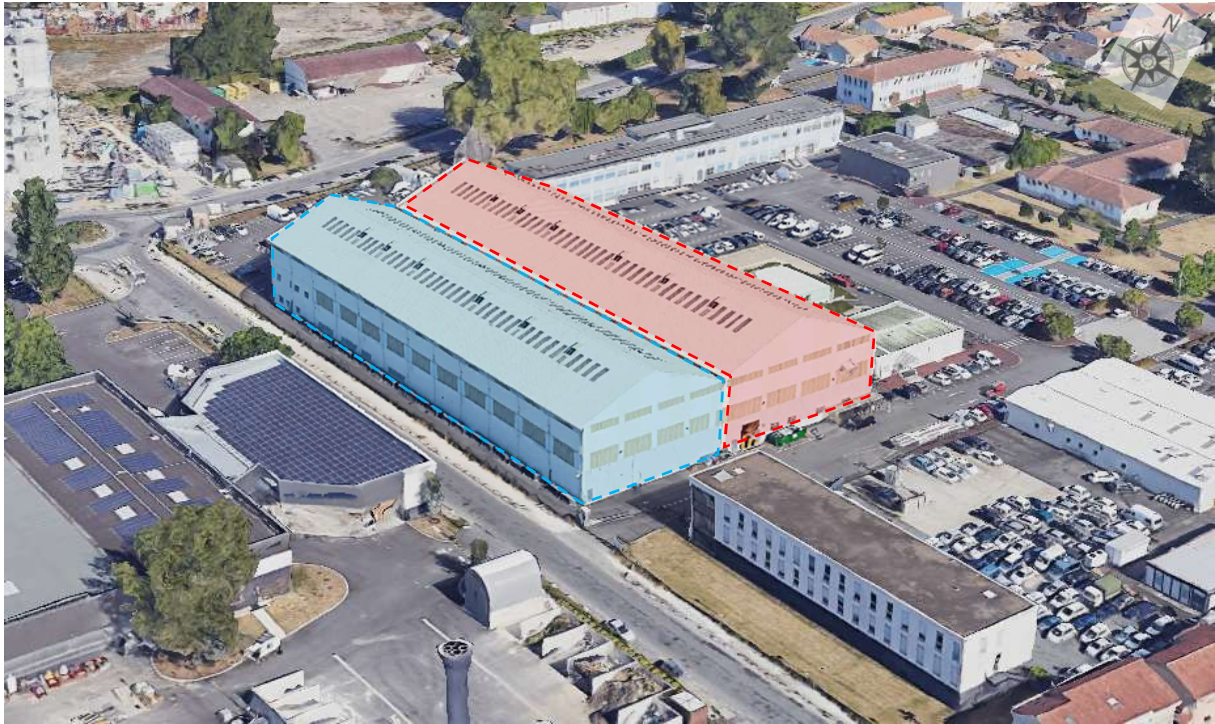
Photographie 1 : Vue aérienne du hangar G

Le bâtiment G est composé de 2 nefs à structure treillis métallique :

- Grande Nef d'une portée de 30m (représentée en rouge ci-dessous)
- Petite Nef d'une portée de 25m (représentée en bleu ci-dessous)

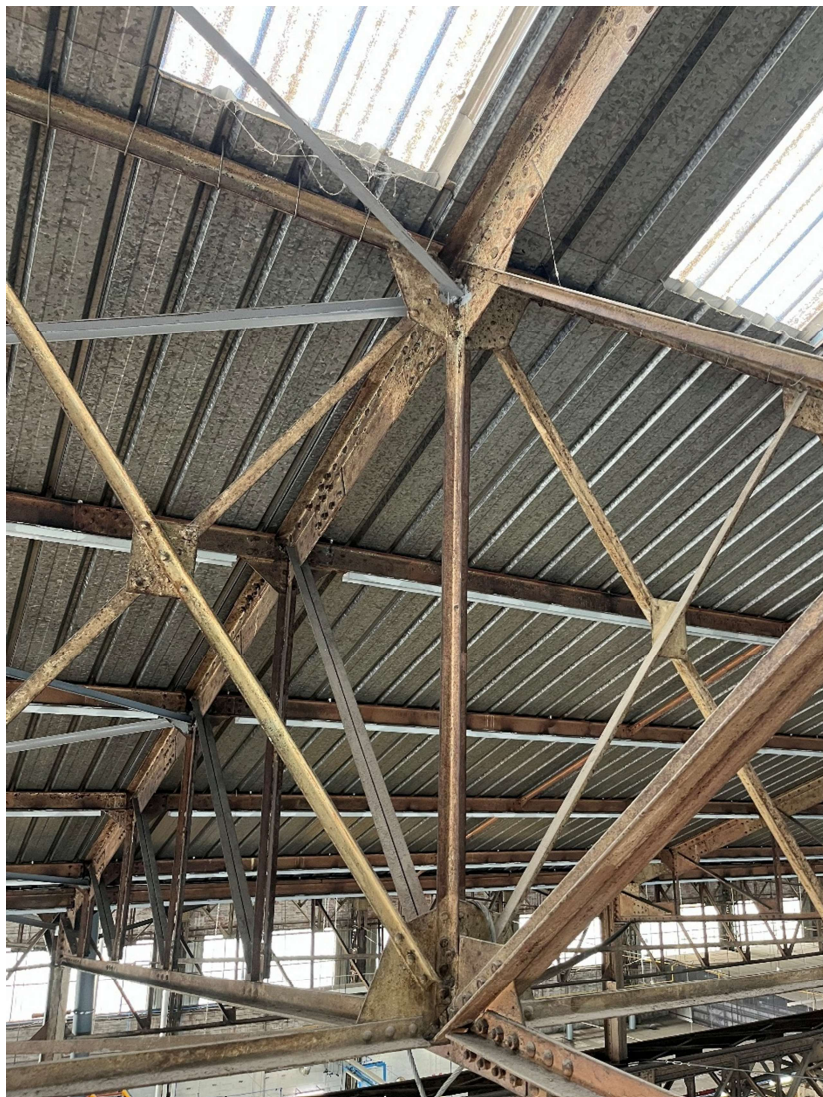
4.1.3 Poutre anti-flambement – ¼ de la portée :

Élément Ausculté :	Poutre anti-flambement - Sens X
Type de structure	Structure en treillis métallique

Coupe de constitution de la poutre anti-flambement (côtes en cm) :

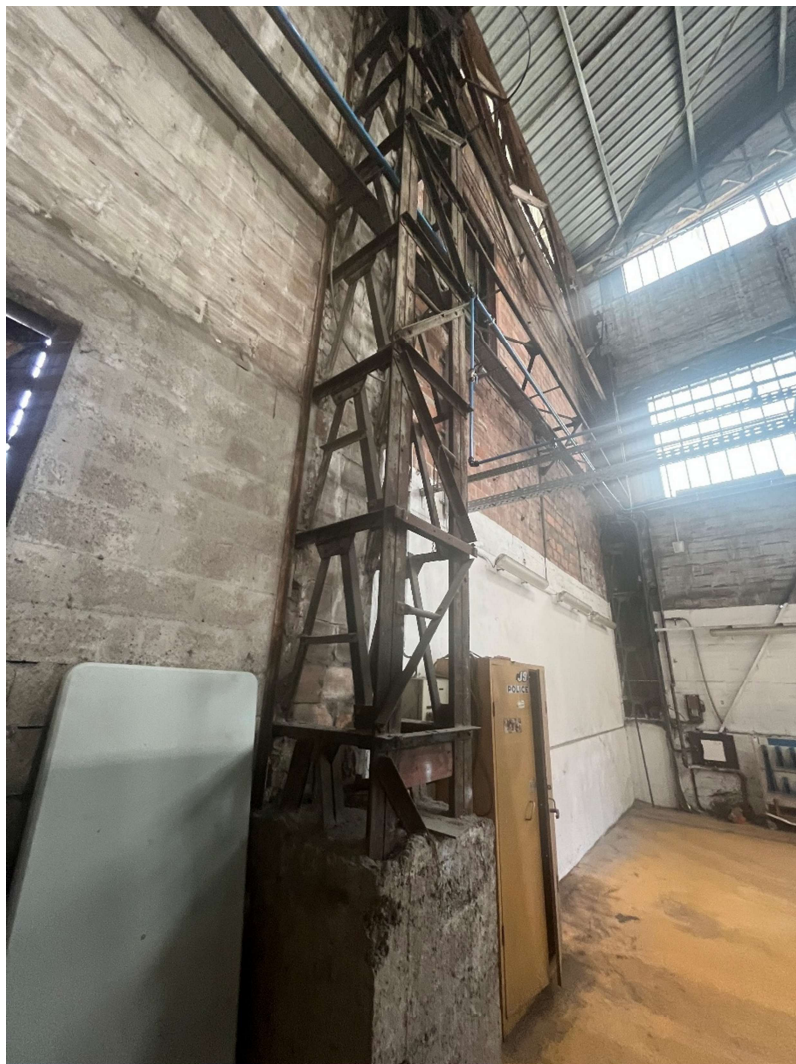
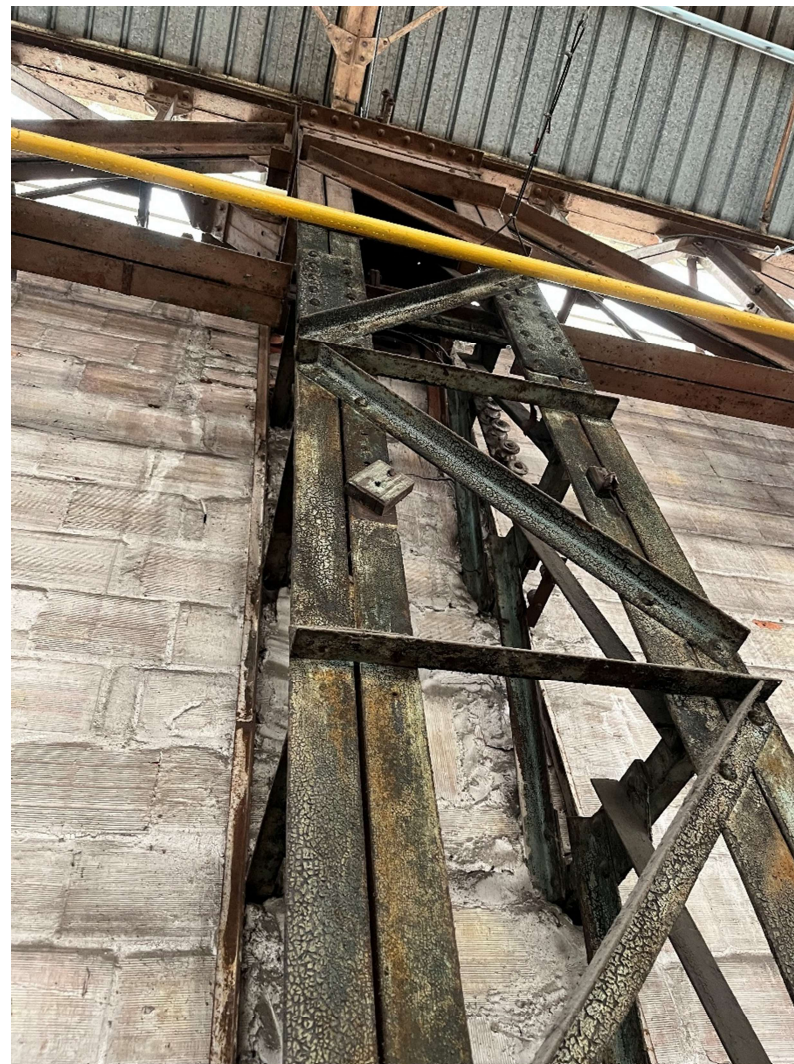
4.1.5 Poteaux courants de rive - File C :

Elément Ausculté :	Poteaux Intersection de la file C et files 1,2,4, 6, 8, 10 et 12
Type de structure	Structure en treillis métallique
Coupe de constitution du poteau (côtes en cm) :	
<p>Mur en briques creuses Epaisseur : 12,0 cm</p> <p>Poteau de rive Face sens Y</p>	<p>Poteau de rive Face sens X</p>

- Les poteaux courants (détaillés ci-dessus) sont situés à l'intersection de la file C et des files 1, 2, 4, 6, 8, 10 et 12.
- Au droit des files 3, 11 et 13, on retrouve des poteaux rectangulaires (similaires à la file centrale).
- Au droit des files 5, 7 et 9, on note l'absence de poteaux. On trouve l'assemblage détaillé en page suivante.

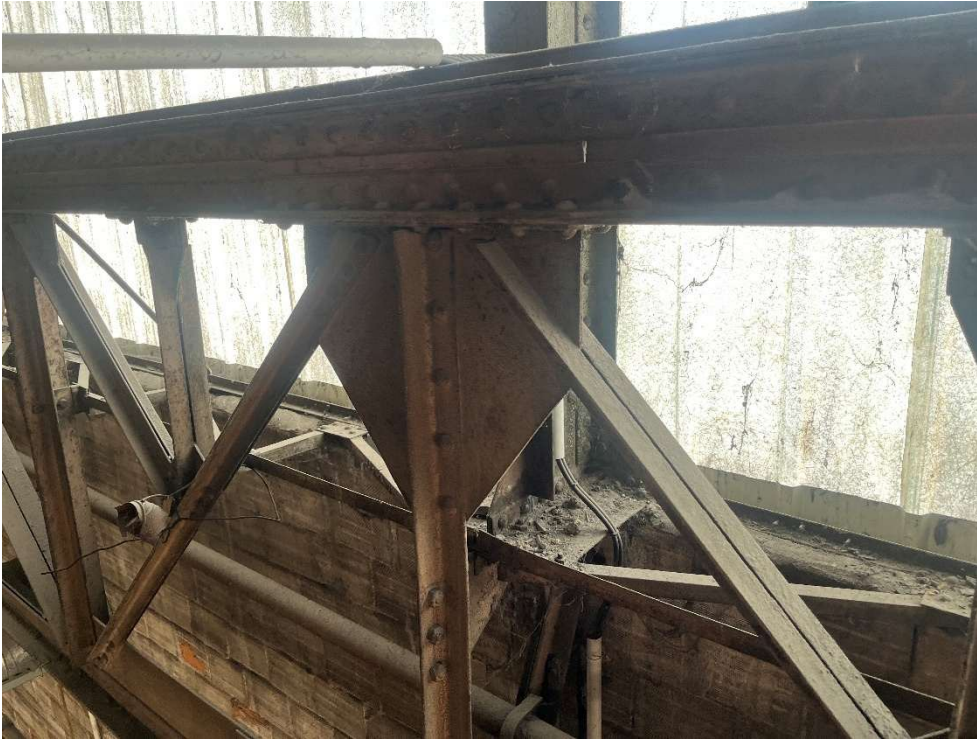
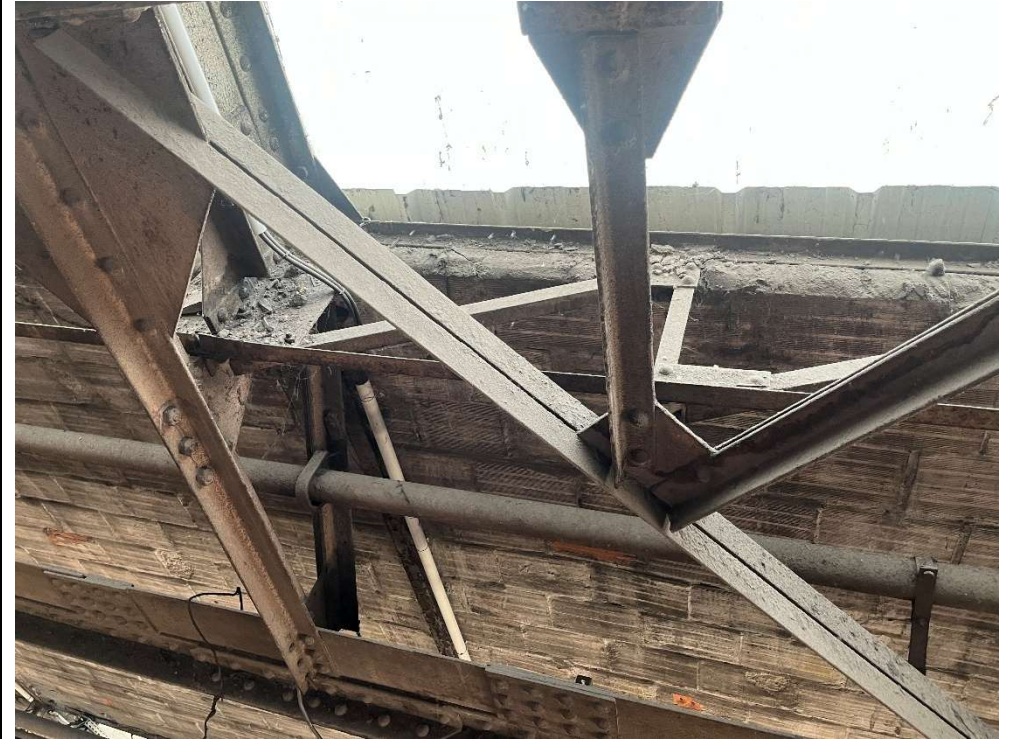
Elément Ausculté :	Assemblage
Type de structure	Structure en treillis métallique

- The window is set into a wall labeled "Mur en briques creuses" (Hollow brick wall) with a thickness of 12,0 cm.
- The window frame is composed of a vertical frame (left) and a horizontal frame (bottom).
- The vertical frame has a total height of 205 and a width of 48.
- The horizontal frame has a total width of 102 and a height of 8.
- The window glass is 75 high and 48 wide.
- The frame is secured with a bolt and nut assembly.

- Top View (Top Left):** Shows the top profile of the vertical frame. It has a total width of 17 and a height of 20. The top flange is 8,0 wide and 8,0 high. The bottom flange is 8,0 wide and 8,0 high. The central vertical section is 1,0 wide.
- Right View (Top Right):** Shows the right profile of the vertical frame. It has a total width of 16 and a height of 30. The top flange is 7,5 wide and 7,5 high. The bottom flange is 7,5 wide and 7,5 high. The central vertical section is 1,0 wide.
- Bottom View (Bottom Left):** Shows the bottom profile of the horizontal frame. It has a total width of 21 and a height of 31. The top flange is 10 wide and 10 high. The bottom flange is 10 wide and 10 high. The central vertical section is 1,2 wide.

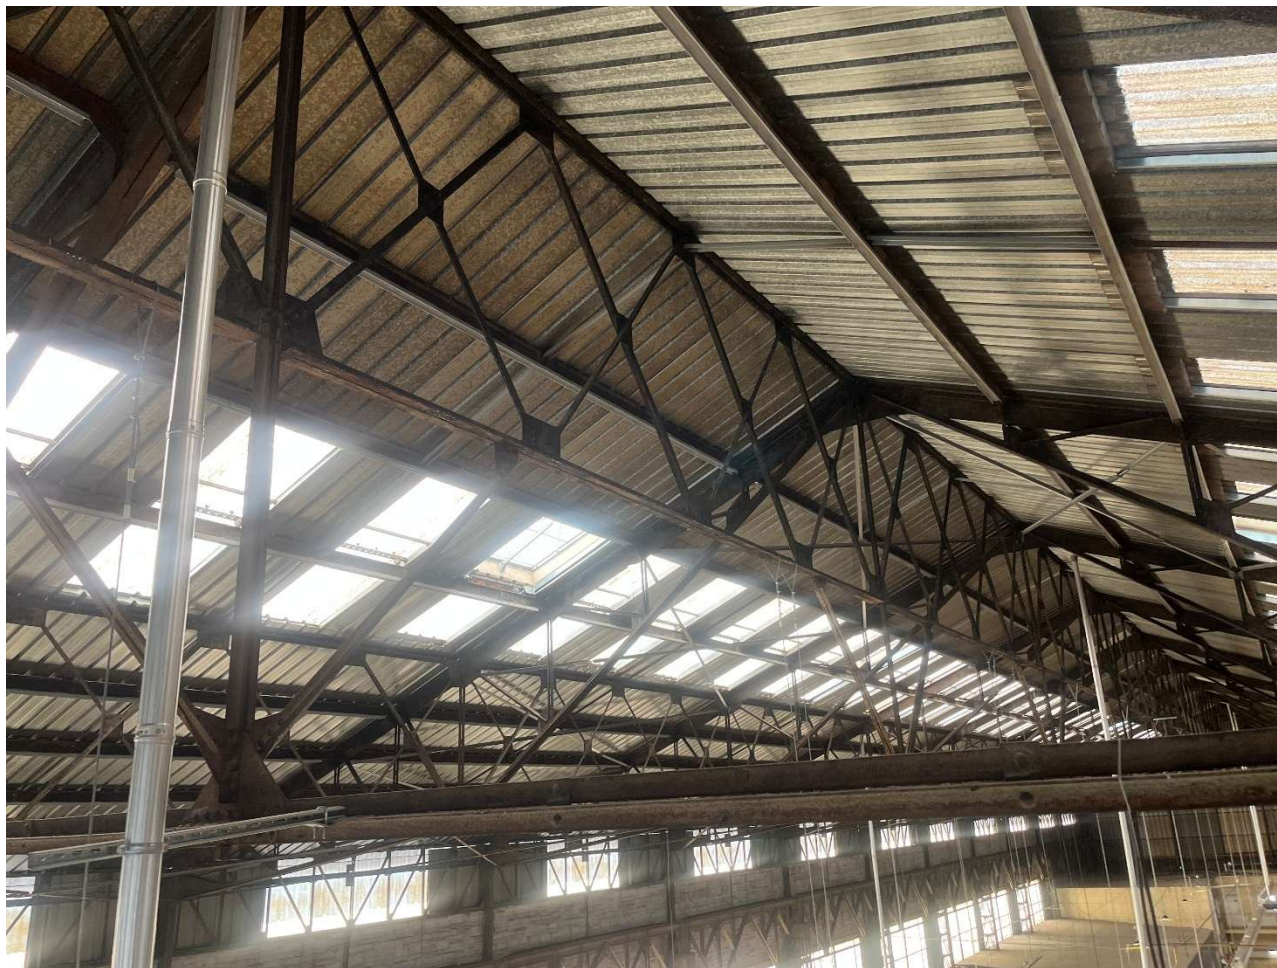
4.2.1 Ferme principale :

Coupe de constitution de la ferme principale (côtes en cm) :

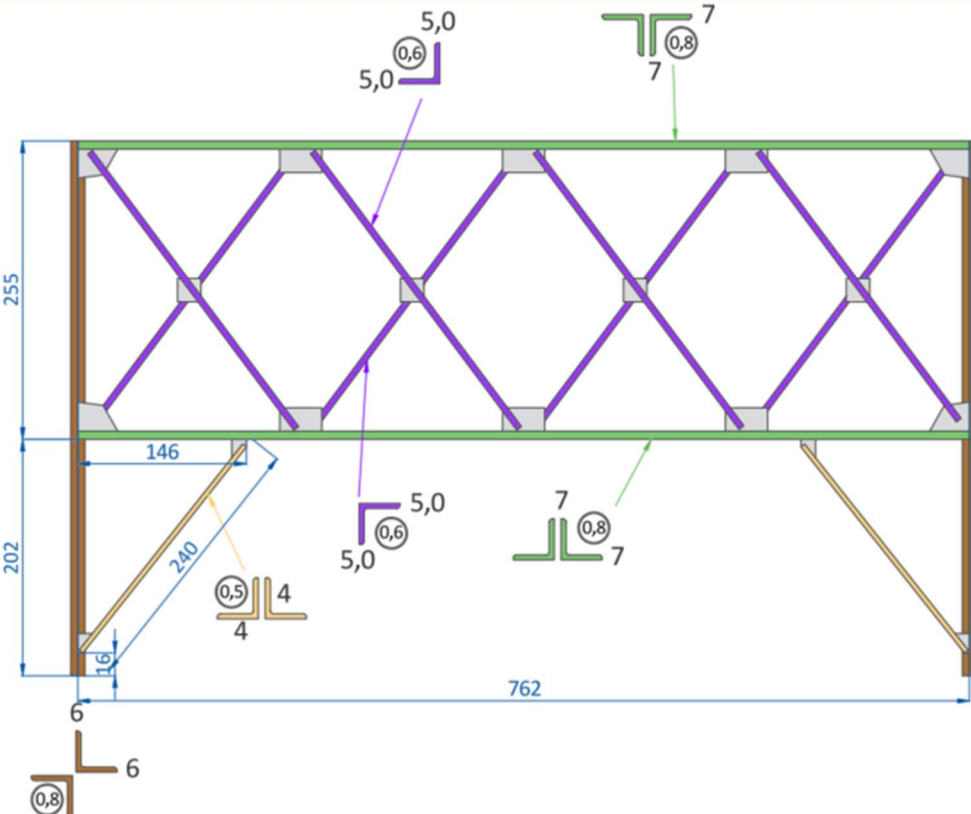
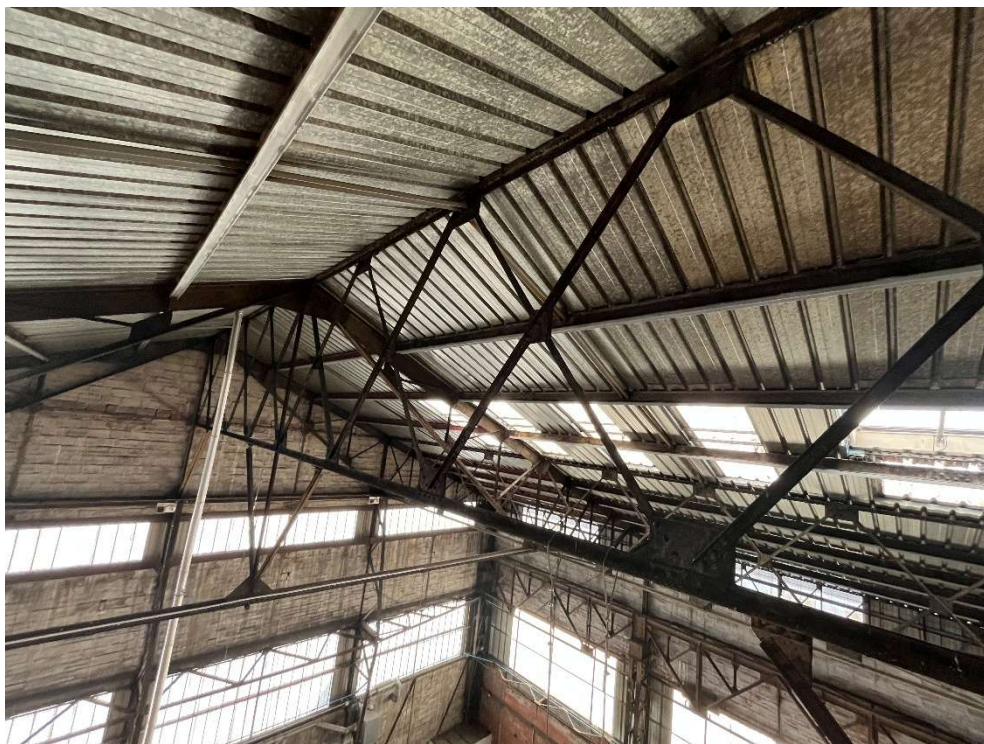
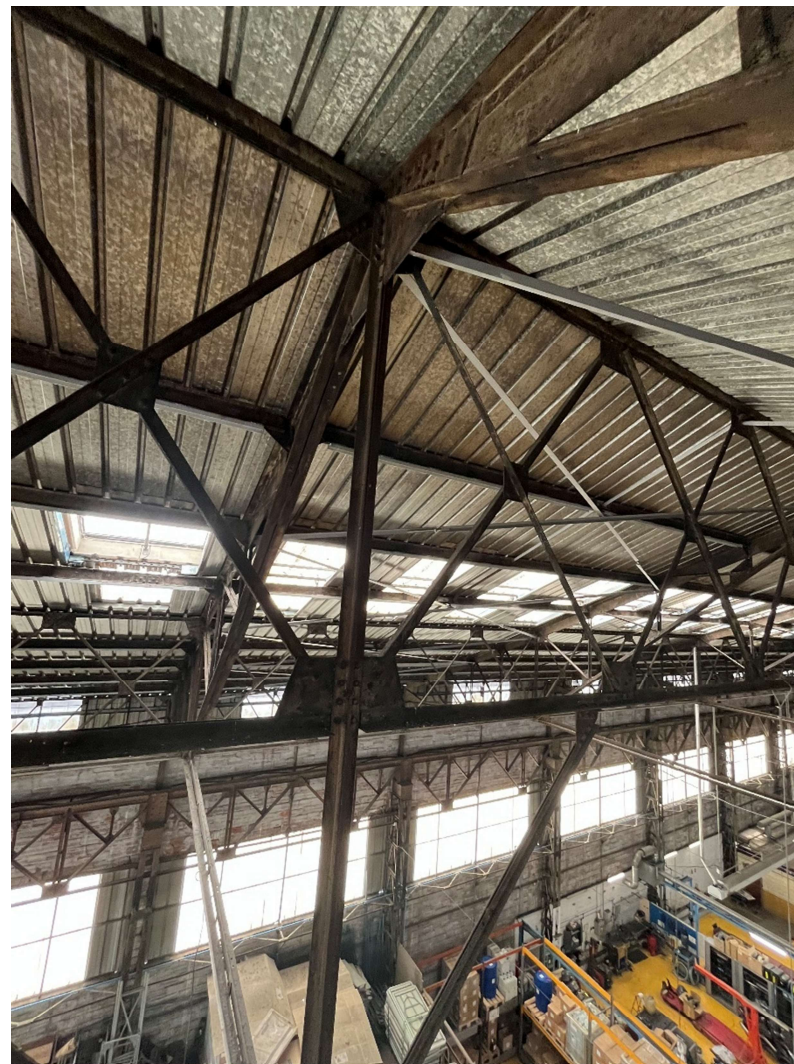
4.2.2 Poutre anti-flambement - Faîtage :

Élément Ausculté :	Poutre anti-flambement - Sens X
Type de structure	Structure en treillis métallique
Coupe de constitution de la poutre anti-flambement (côtes en cm) :

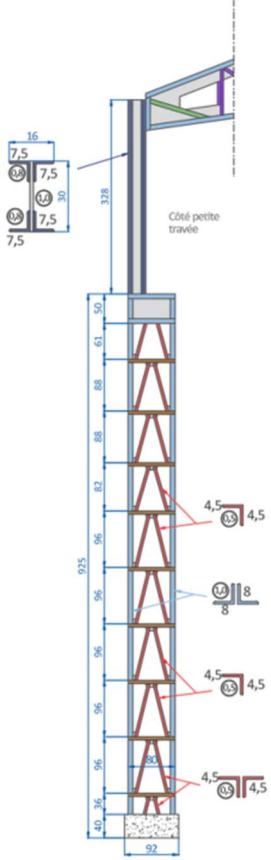
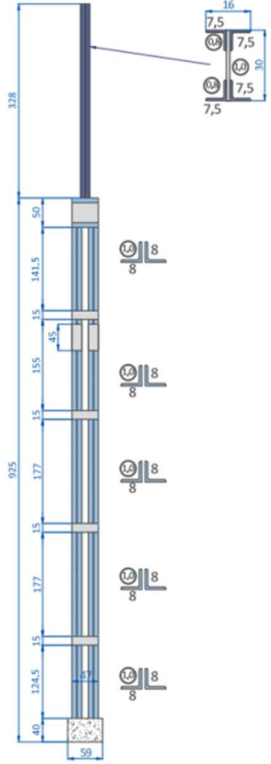
4.2.5 Poteaux de rive - File A :

Élément Ausculté :	Poteaux
Type de structure	Structure en treillis métallique
Coupe de constitution du poteau (<i>côtes en cm</i>) :

<p>Face sens Y</p>

<p>Face sens X</p>

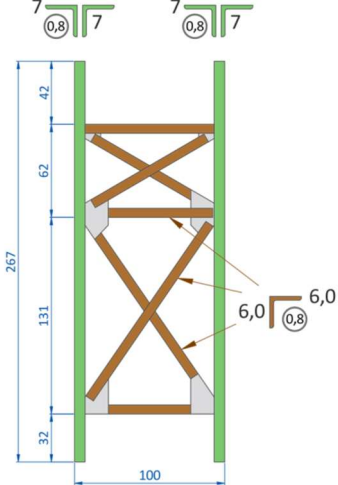
4.3.2 Coupe A-A :

Élément Ausculté :	Coupe A-A
Type de structure	Structure en treillis métallique
Coupe de constitution - Coupe A-A (côtes en cm) :

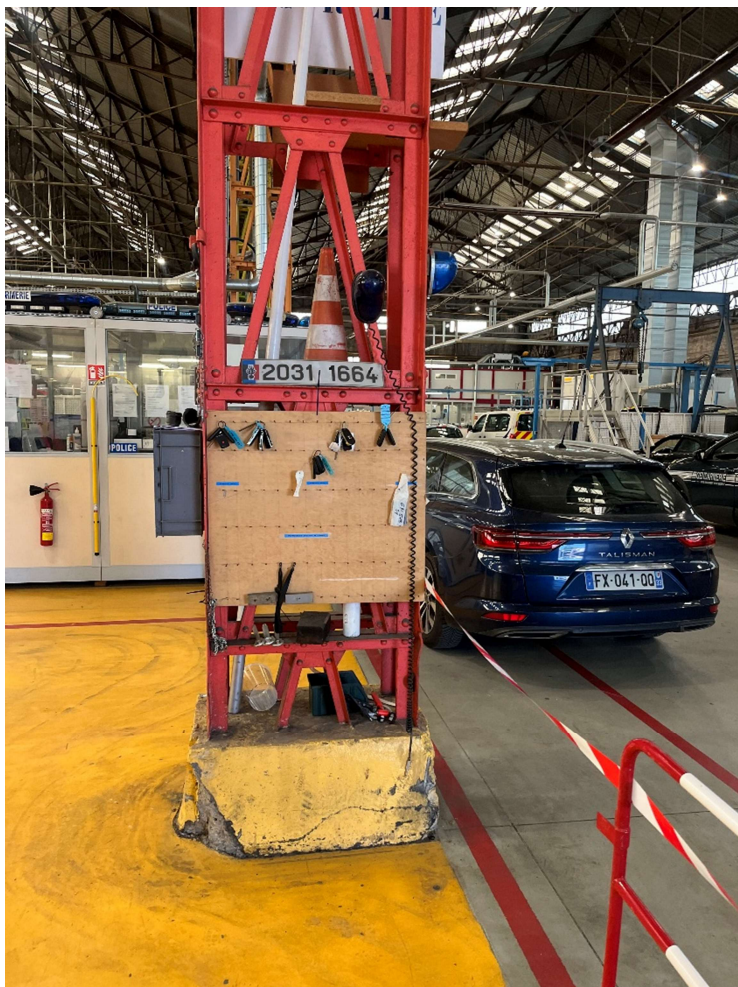
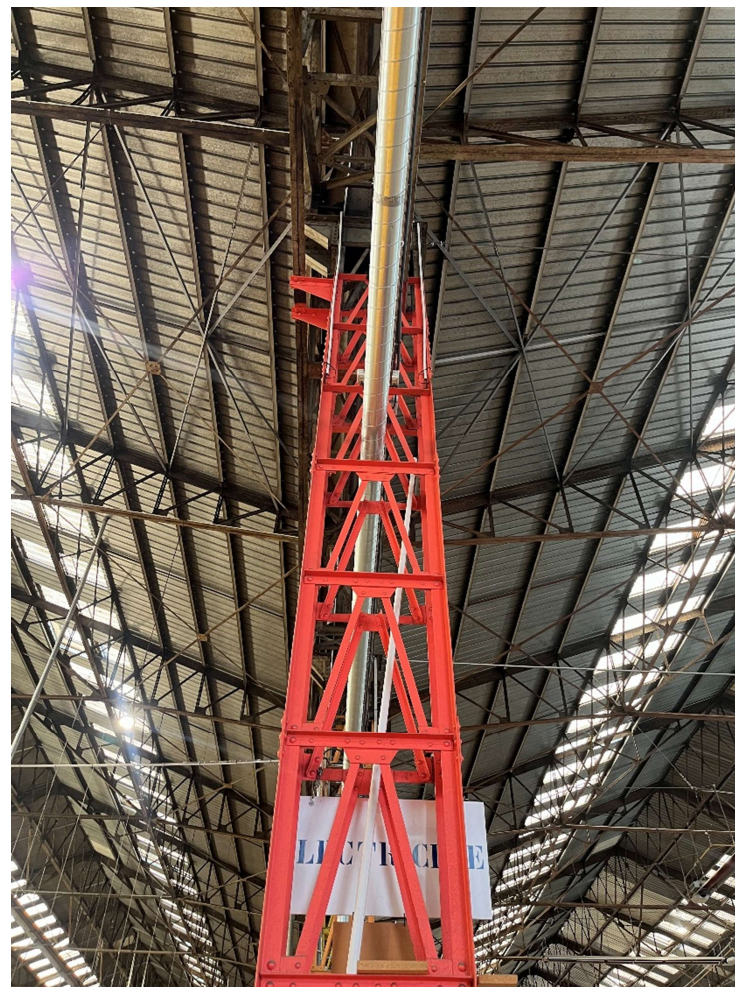
4.3.4 Poteaux centraux :

Elément Ausculté :	Poteau central
Type de structure	Structure en treillis métallique

Coupe de constitution d'un poteau central (côtes en cm) :

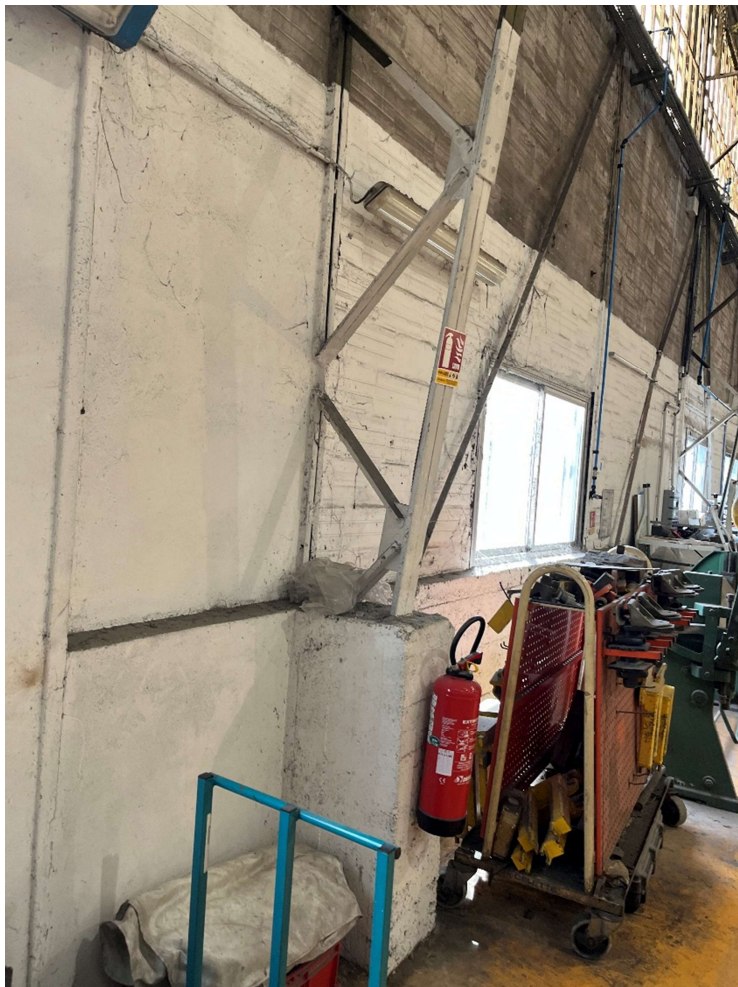
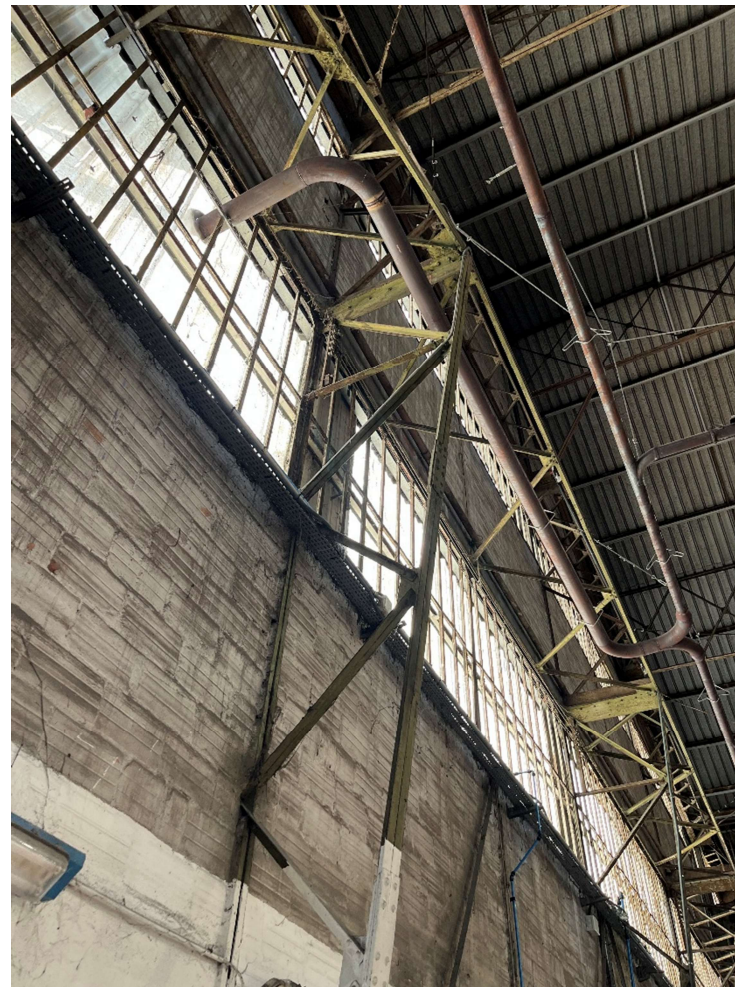
4.4.1 Poteaux de pignon :

Élément Ausculté :	Poteaux
Type de structure	Structure en treillis métallique
Coupe de constitution des poteaux (côtes en cm) :	
<p>Mur en briques creuses Epaisseur : 12,0 cm</p>

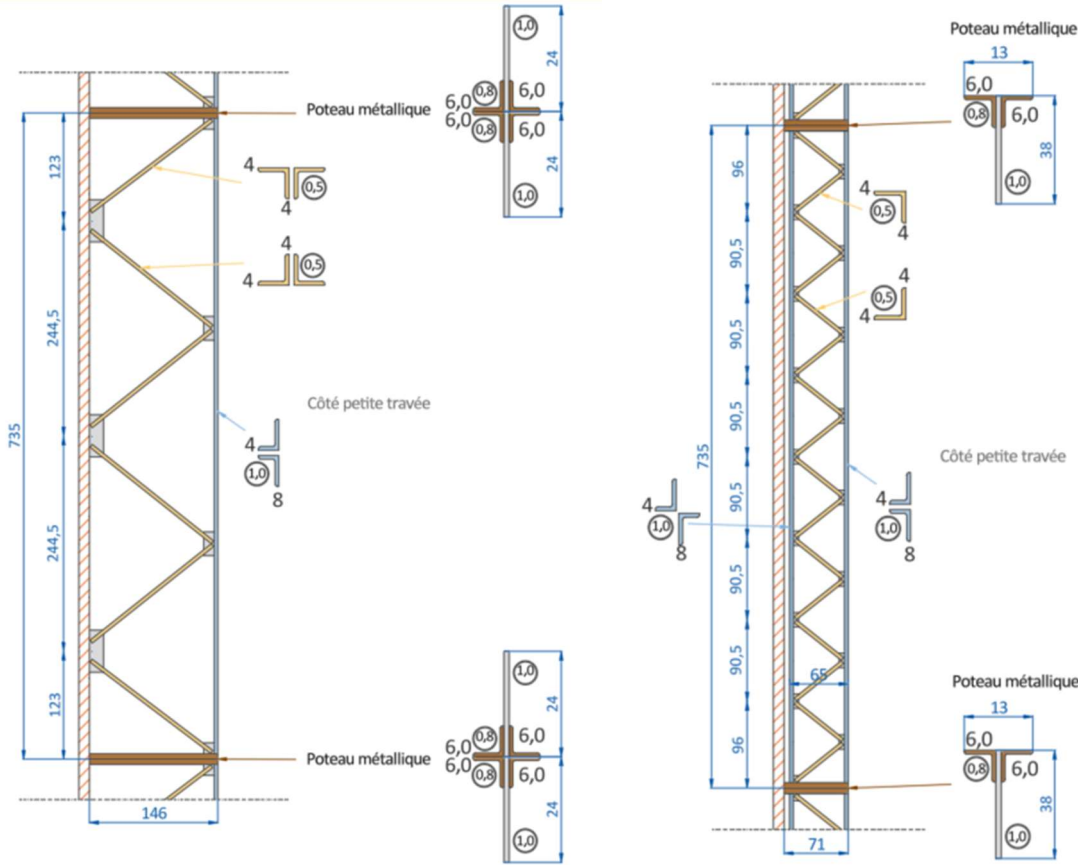
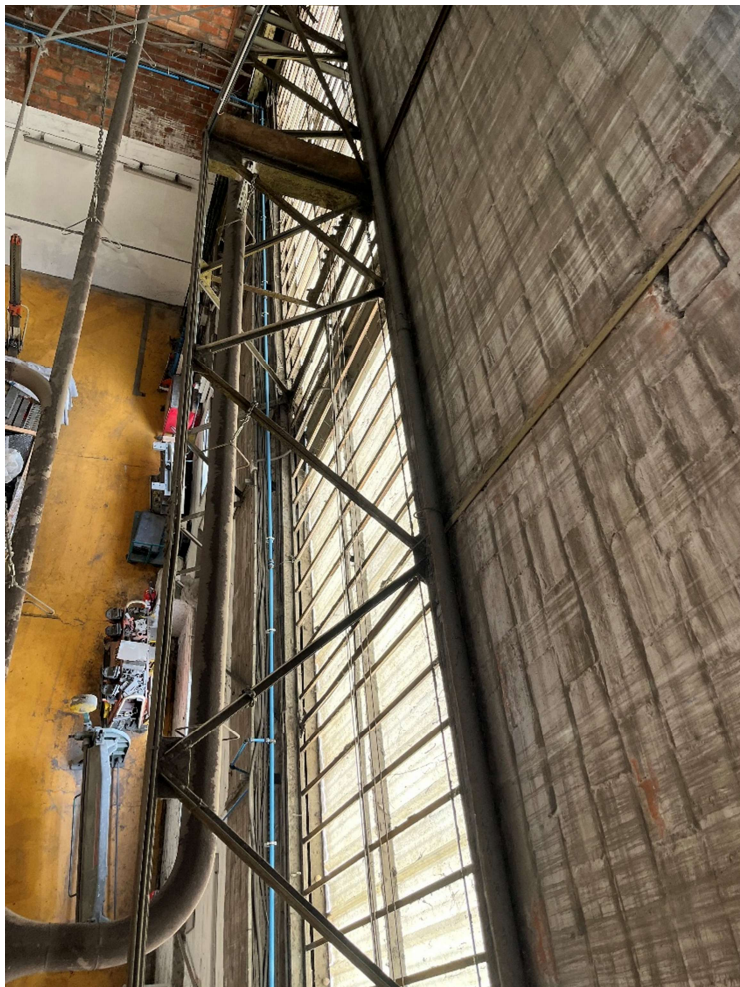
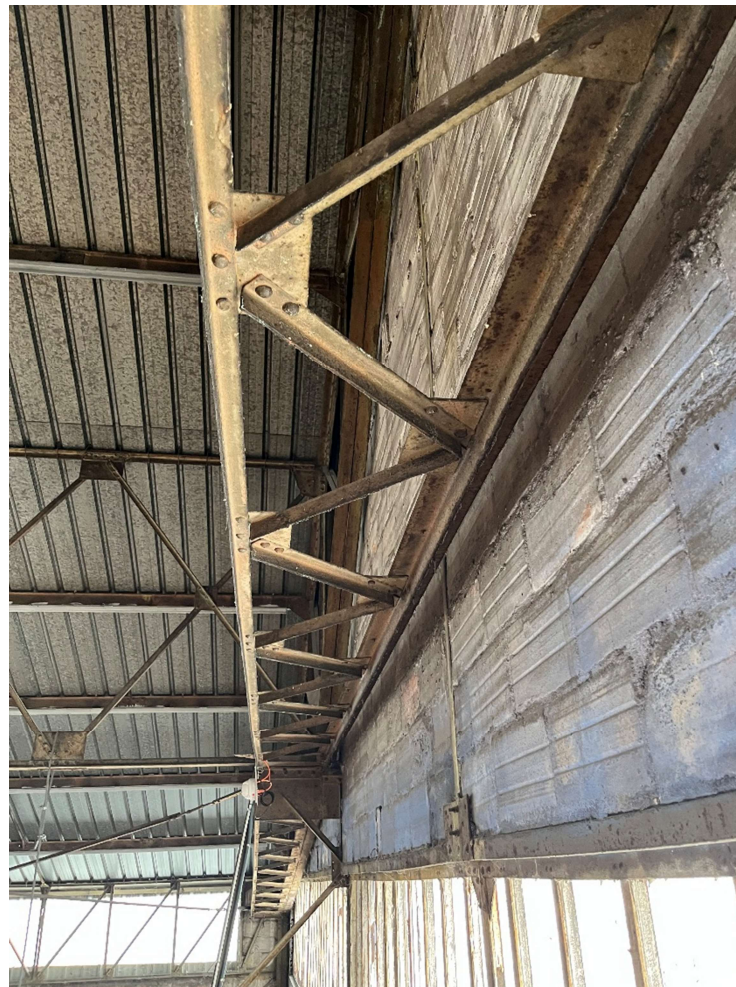
4.4.2 Poutres courantes entre poteaux des murs de pignon :

Élément Ausculté :	Poutres métalliques
Type de structure	Structure en treillis métallique
<p>Coupe de constitution des poutres (côtes en cm) :</p>

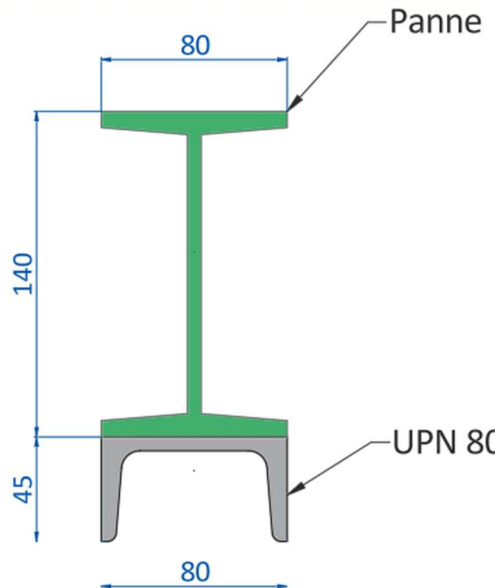
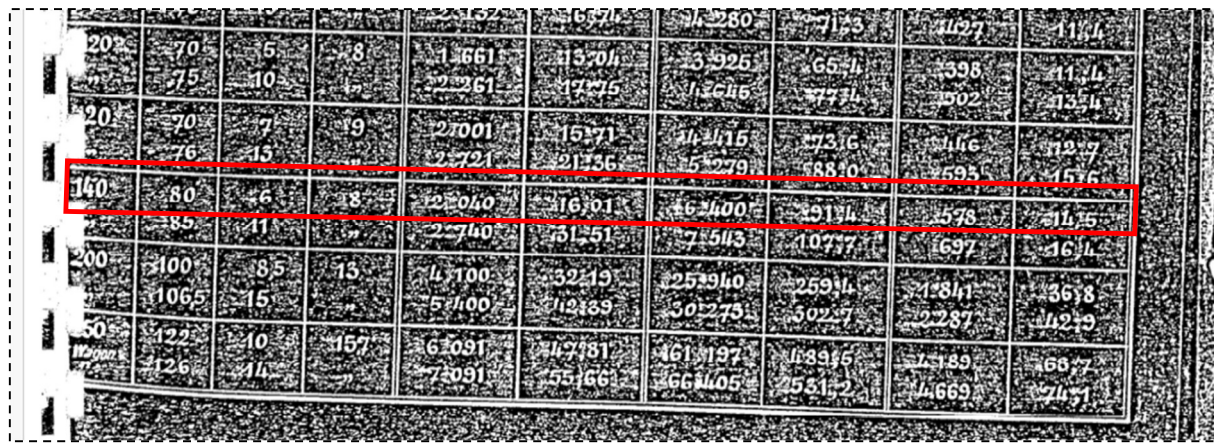
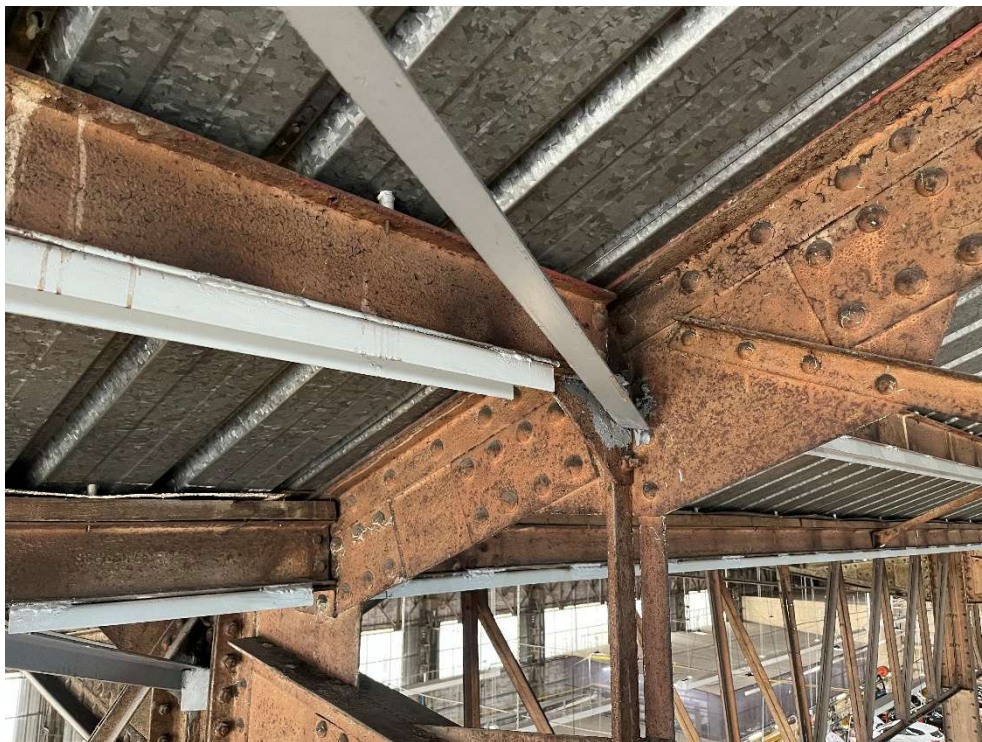
4.5.1 Pannes :

Une recherche bibliographique a été réalisée. Les caractéristiques géométriques des pannes reconnues correspondent à un catalogue du "COMPTOIR SIDERURGIQUE DE FRANCE 1921". Un extrait du catalogue est présenté ci-dessous.

On note la présence d'un UPN 80 soudé aux pannes d'origine.

Elément Ausculté :	Pannes
Type de structure	Structure en treillis métallique
Coupe de constitution des pannes (côtes en mm) :

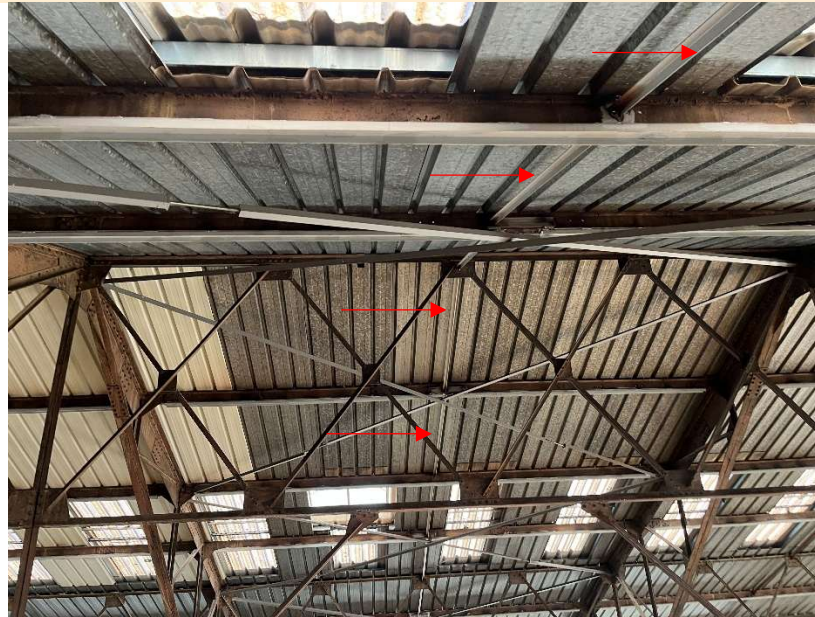
4.5.2 Liens de pannes :

Elément Ausculté :	Liens de pannes
Type de structure	Cornières métallique

Coupe de constitution des liens de pannes (côtes en cm et mm) :

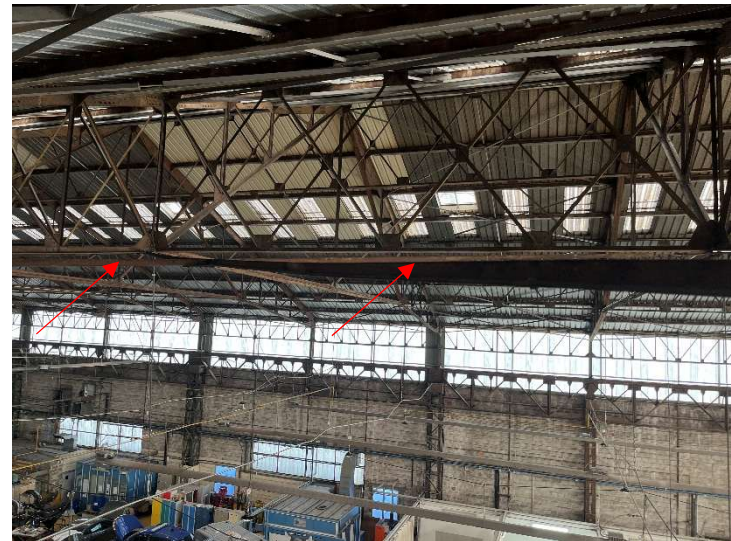
4.5.3 Croix - Sens longitudinal du hangar :

Elément Ausculté :	Contreventement
Type de structure	Structure en cornières métallique

Contreventement (côtes en cm et mm) :

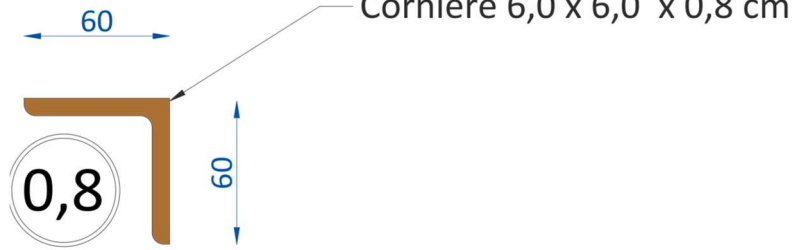
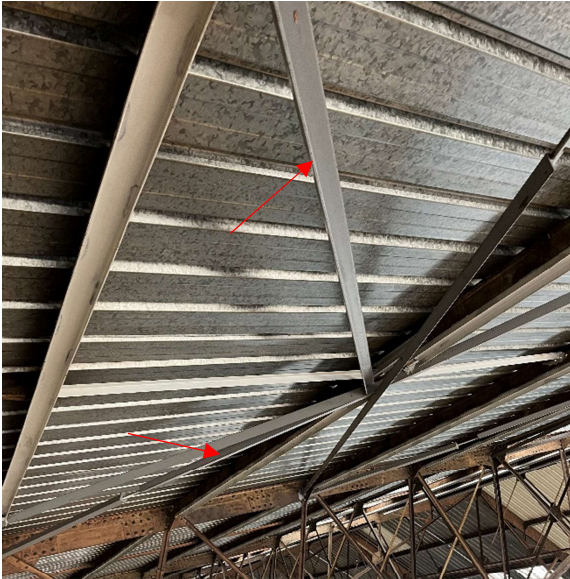
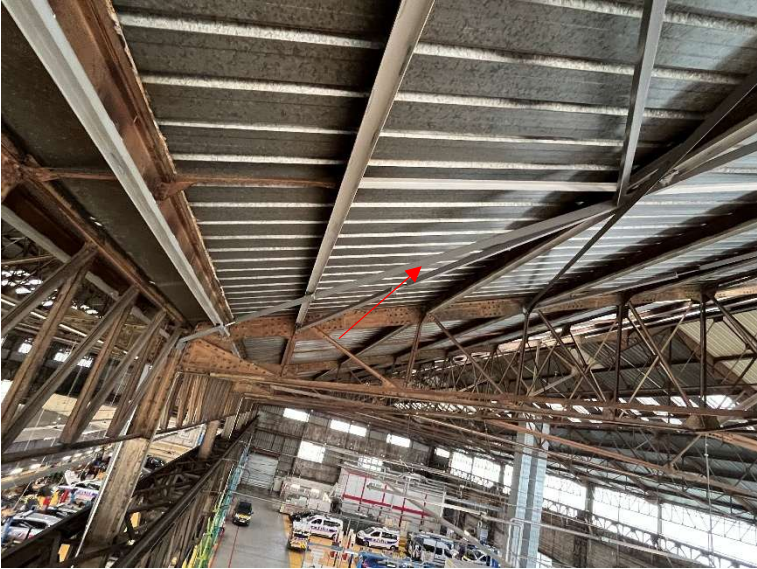
4.5.4 Croix sous versant - Sens transversal (croix récentes entre les files 10 et 11) :

Elément Ausculté :	Contreventement
Type de structure	Structure en cornières métallique
Contreventement (côtes en cm et mm) :
