Rapport de mission de repérage du plomb avant travaux dans un immeuble bâti

Quartier La Horie
Chaufferie
57370 PHALSBURG

Nature des travaux : **Rénovation / Réhabilitation : NON** Démolition : **OUI**

Démolition de la chaufferie et de la sous station

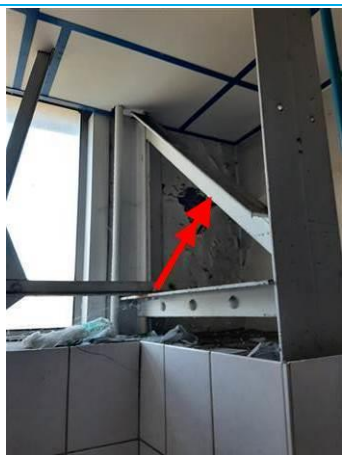
Photo n° PhPb001
Localisation : Chaufferie - WC
UD : Charpente métallique
Type de dégradation : Ecaillage Dégradé - Substrat : Métal - Revêtement : Peinture blanche - Mesure : 5,9

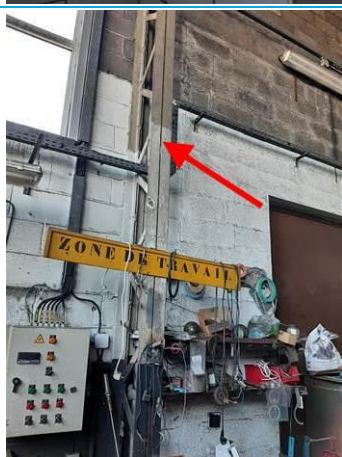
Photo n° PhPb002
Localisation : Chaufferie - Salle des chaudières
UD : Charpente métallique
Type de dégradation : Ecaillage Dégradé - Substrat : Métal - Revêtement : Peinture - Mesure : 3,9

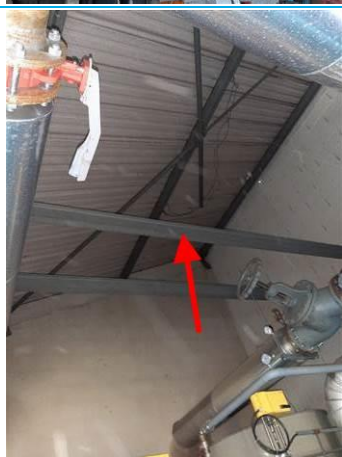
Photo n° PhPb003
Localisation : Chaufferie - Sous station
UD : Charpente
Type de dégradation : Non dégradé - Substrat : Métal - Revêtement : Peinture grise - Mesure : 2,4
