Pré-Rapport de repérage du plomb avant travaux

Numéro de rapport	22471684- P
Propriétaire	Non communiqué
Donneur d'ordre	CNRS
Adresse de l'immeuble	59-61 rue Pouchet 75017 PARIS - 17EME
Bâtiment ou installation	Bâtiments
Date de la commande	05/04/2024
La ou le(s) date(s) de la visite	19 et 20/06/2024 – 24/02/2025
Date d'édition du rapport de repérage	24/06/2024 – 24/02/2025
Nombre total de pages du rapport, annexes comprises	43
Liste des documents transmis par le donneur d'ordre	Plans et Programme sommaire des travaux

Références de l'ordre de mission : **CNRS-BAT POUCHET-PBRTV**

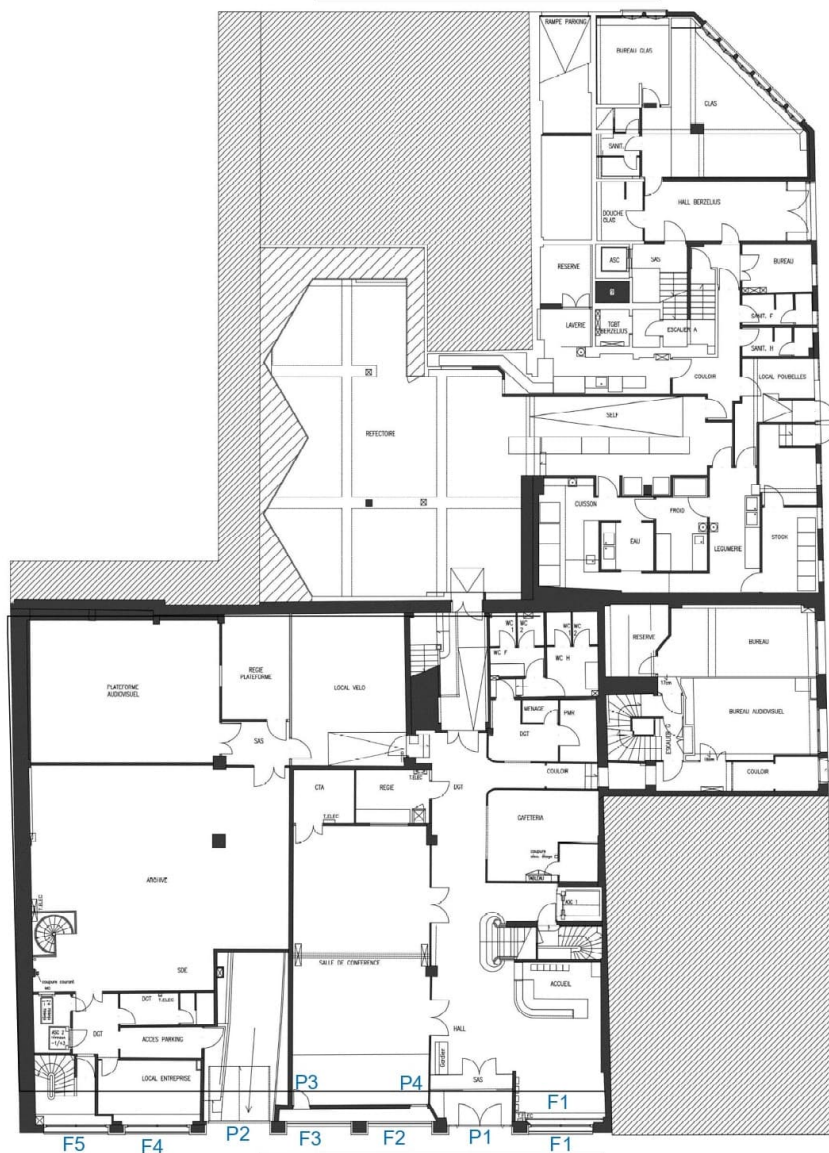
PLANCHE DE REPERAGE USUEL				Adresse de l'immeuble : 59-61 rue pouchet 75017 PARIS - 17EME
N° dossier :	CNRS-BAT POUCHET-PBRTV			
N° planche :	2/6	Version : 0	Type : Plan	
Origine du plan :	Donneur d'ordre			Bâtiment – Niveau : R+0

Rez-de-chaussée Berzelius

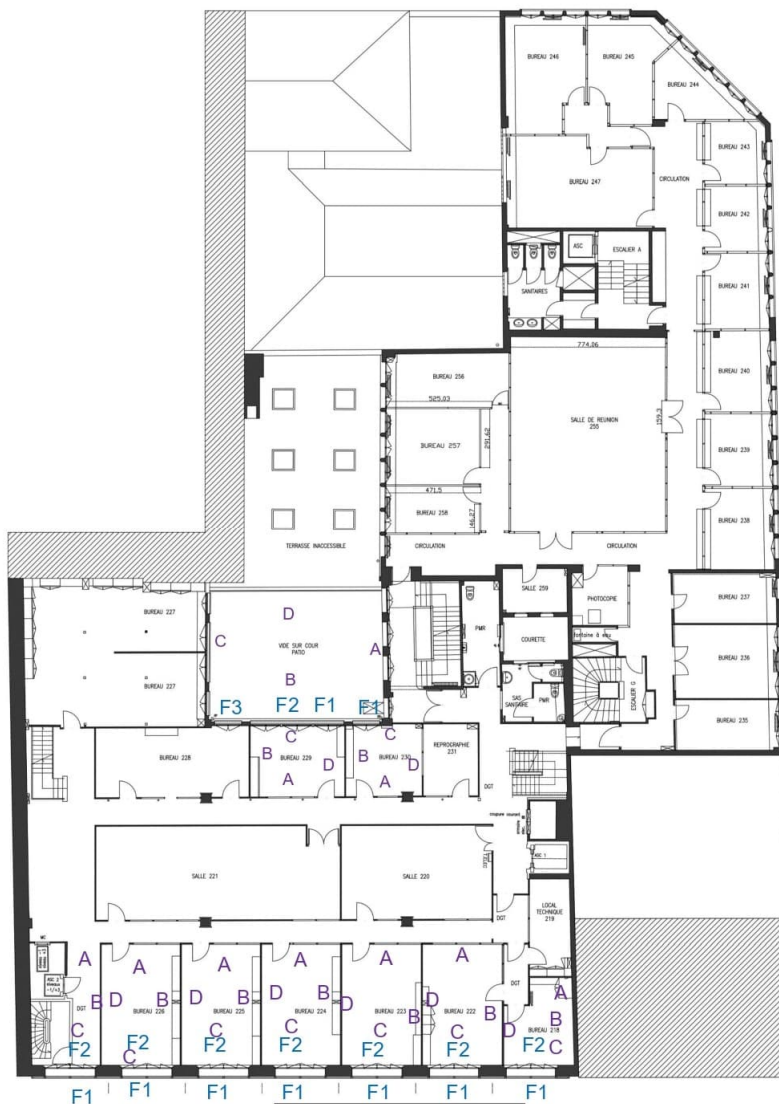
PLANCHE DE REPERAGE USUEL				Adresse de l'immeuble : 59-61 rue pouchet 75017 PARIS - 17EME
N° dossier :	CNRS-BAT POUCHET-PBRTV			
N° planche :	4/6	Version : 0	Type : Plan	
Origine du plan :	Origine du plan :	Donneur d'ordre		Bâtiment – Niveau : R+2

2ème étage Berzelius
