DOSSIER DE DIAGNOSTICS TECHNIQUES

Référence : 50057-106645

<u>Bien</u> :	Ouvrage d'art
<u>Adresse</u> :	4069 déchargeoirs de Percey
	89700 PERCEY
<u>Numéro de lot</u> :	Non communiqué
<u>Référence Cadastre</u> :	Non communiqué
<u>Référence externe</u> :	4069 déchargeoir de Percey

Rapport de repérage des matériaux et produits contenant de l'amiante Avant réalisation de travaux

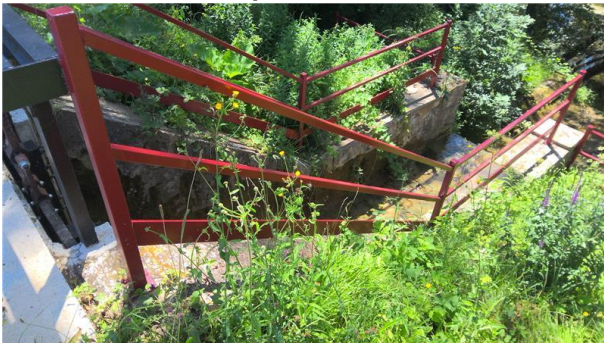
ELEMENT : Garde corps n°1		
Emplacement :

Nom du client VOIES NAVIGABLES DE FRANCE - LOT 5 CENTRE BOURGOGNE	Numéro de dossier 50057-106645	Elément – Ouvrage Garde corps - Garde corps n°1 et 2
Nom de l'opérateur BENYAICHE Abdellah	Date de prélèvement	Partie d'ouvrage Métal - Peinture
Résultat amiante : Absence d'amiante

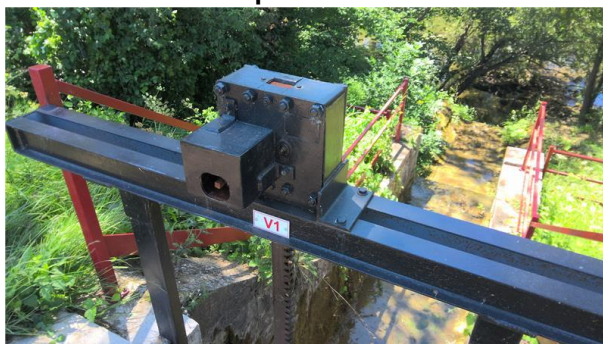
PRELEVEMENT : P001

Nom du client VOIES NAVIGABLES DE FRANCE - LOT 5 CENTRE BOURGOGNE	Numéro de dossier 50057-106645	Elément – Ouvrage Vanne - Vanne
Nom de l'opérateur BENYAICHE Abdellah	Date de prélèvement 06/07/2022	Partie d'ouvrage Métal - Peinture
Résultat amiante : Absence d'amiante		
DESCRIPTION DU PRELEVEMENT :		
Objet	Planche de croquis n :	
Métal / Peinture

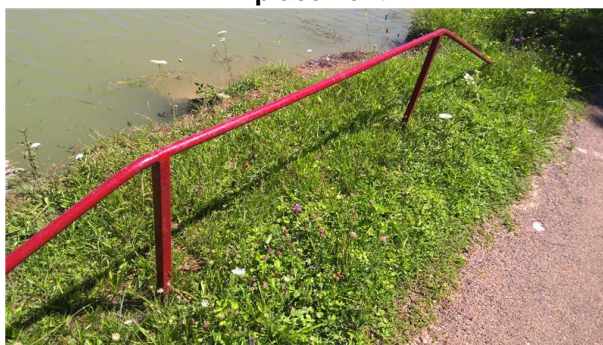
PRELEVEMENT : P002

Nom du client VOIES NAVIGABLES DE FRANCE - LOT 5 CENTRE BOURGOGNE	Numéro de dossier 50057-106645	Elément – Ouvrage Garde corps - Garde corps n°3
Nom de l'opérateur BENYAICHE Abdellah	Date de prélèvement 06/07/2022	Partie d'ouvrage Métal - Peinture
Résultat amiante : Absence d'amiante		
DESCRIPTION DU PRELEVEMENT :		
Objet	Planche de croquis n :	
Métal / Peinture

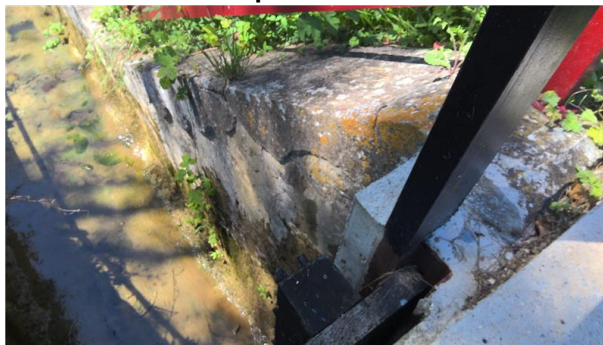
PRELEVEMENT : P003

Nom du client VOIES NAVIGABLES DE FRANCE - LOT 5 CENTRE BOURGOGNE	Numéro de dossier 50057-106645	Élément – Ouvrage Murs - Mur
Nom de l'opérateur BENYAICHE Abdellah	Date de prélèvement 06/07/2022	Partie d'ouvrage Enduit ciment - Brut
Résultat amiante : Absence d'amiante		
DESCRIPTION DU PRELEVEMENT :		
Objet	Planche de croquis n :	
Enduit ciment / Brut
