## Rapport de repérage des matériaux et produits contenant de l'amiante Avant réalisation de travaux

Numéro de rapport	50057-106645 A
Propriétaire	VOIES NAVIGABLES DE FRANCE - LOT 5 CENTRE BOURGOGNE 1 Chemin Jacques de Baerze - CS 36229 21062 DIJON CEDEX
Donneur d'ordre	VOIES NAVIGABLES DE FRANCE - LOT 5 CENTRE BOURGOGNE 1 Chemin Jacques de Baerze - CS 36229 21062 DIJON CEDEX
	4069 déchargeoir de Percey
Nom et adresse du site	89700 PERCEY
	Coordonnées GPS : /
Date de la commande	15/02/2022
La ou le(s) date(s) d'exécution du repérage	06/07/2022
Date d'émission du rapport de repérage	29/08/2022
Référence du programme de travaux défini par le donneur d'ordre	Non communiqué

Référence du donneur d'ordre : **4069 déchargeoir de Percey**

Adresse complète : **4069 déchargeoir de Percey  
- 89700 PERCEY**

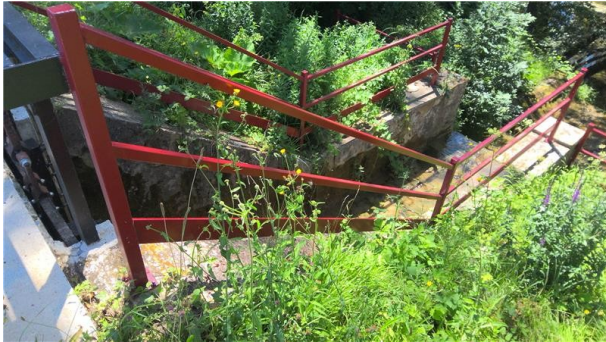
ELEMENT : Garde corps n°1		
<p align="center"><b>Emplacement :</b></p>

<p><b>Nom du client</b> VOIES NAVIGABLES DE FRANCE - LOT 5 CENTRE BOURGOGNE</p>	<p><b>Numéro de dossier</b> 50057-106645</p>	<p><b>Elément – Ouvrage</b> Garde corps - Garde corps n°1 et 2</p>
<p><b>Nom de l'opérateur</b> BENYAICHE Abdellah</p>	<p><b>Date de prélèvement</b></p>	<p><b>Partie d'ouvrage</b> Métal - Peinture</p>
<p align="center"><b>Résultat amiante :</b> <a href="#">Absence d'amiante</a></p>

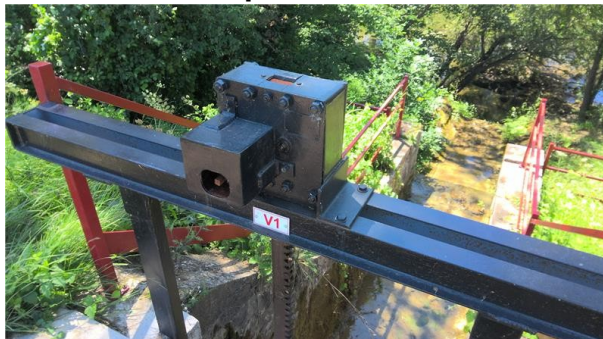
**PRELEVEMENT : P001**

<b>Nom du client</b> VOIES NAVIGABLES DE FRANCE - LOT 5 CENTRE BOURGOGNE	<b>Numéro de dossier</b> 50057-106645	<b>Elément – Ouvrage</b> Vanne - Vanne
<b>Nom de l'opérateur</b> BENYAICHE Abdellah	<b>Date de prélèvement</b> 06/07/2022	<b>Partie d'ouvrage</b> Métal - Peinture
<b>Résultat amiante :</b> Absence d'amiante		
<b>DESCRIPTION DU PRELEVEMENT :</b>		
<b>Objet</b>	<b>Planche de croquis n :</b>	
Métal / Peinture

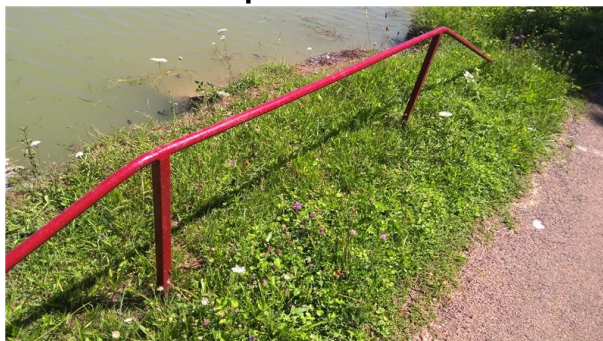
**PRELEVEMENT : P002**

<b>Nom du client</b> VOIES NAVIGABLES DE	<b>Numéro de dossier</b> 50057-106645	<b>Elément – Ouvrage</b> Garde corps - Garde corps
---	--	---

FRANCE - LOT 5 CENTRE BOURGOGNE		n°3
<b>Nom de l'opérateur</b> BENYAICHE Abdellah	<b>Date de prélèvement</b> 06/07/2022	<b>Partie d'ouvrage</b> Métal - Peinture
<b>Résultat amiante :</b> Absence d'amiante		
<b>DESCRIPTION DU PRELEVEMENT :</b>		
<b>Objet</b>	<b>Planche de croquis n :</b>	
Métal / Peinture

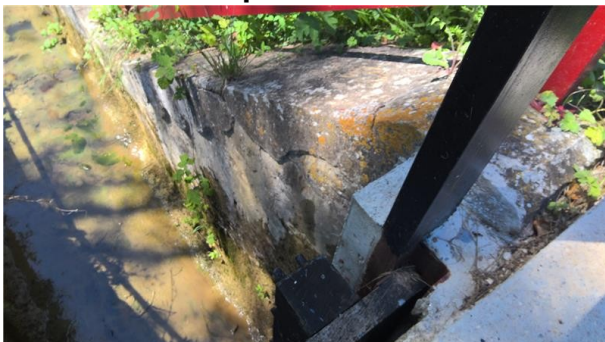
PRELEVEMENT : P003		
<b>Emplacement :</b>

<b>Nom du client</b> VOIES NAVIGABLES DE FRANCE - LOT 5 CENTRE BOURGOGNE	<b>Numéro de dossier</b> 50057-106645	<b>Elément – Ouvrage</b> Murs - Mur
<b>Nom de l'opérateur</b> BENYAICHE Abdellah	<b>Date de prélèvement</b> 06/07/2022	<b>Partie d'ouvrage</b> Enduit ciment - Brut
<b>Résultat amiante :</b> Absence d'amiante		
<b>DESCRIPTION DU PRELEVEMENT :</b>		
<b>Objet</b>	<b>Planche de croquis n :</b>	
Enduit ciment / Brut
