DOSSIER DE DIAGNOSTICS TECHNIQUES

Référence : 50057-106651

<u>Bien</u> :	Ouvrage d'art
<u>Adresse</u> :	43036 arrivée d'eau de Brignault
	89700 BRIENON-SUR-ARMANCON
<u>Numéro de lot</u> :	Non communiqué
<u>Référence Cadastre</u> :	Non communiqué
<u>Référence externe</u> :	43036 arrivée d'eau de Brignault

Rapport de repérage des matériaux et produits contenant de l'amiante Avant réalisation de travaux

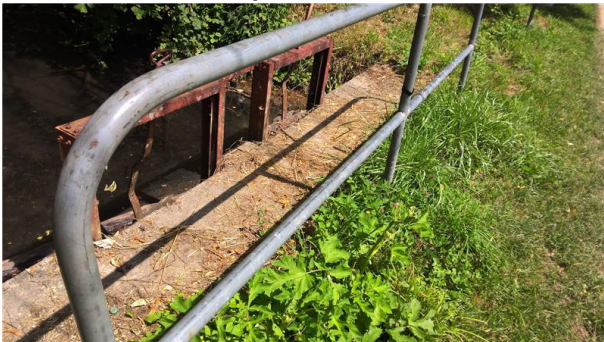
ELEMENT : Garde-corps n°2		
Emplacement :

Nom du client VOIES NAVIGABLES DE FRANCE - LOT 5 CENTRE BOURGOGNE	Numéro de dossier 50057-106651	Elément – Ouvrage Prise d'eau - Garde-corps n°2 - Toutes zones
Nom de l'opérateur BENYAICHE Abdellah	Date de prélèvement	Partie d'ouvrage Aluminium - brut
Résultat amiante : Absence d'amiante

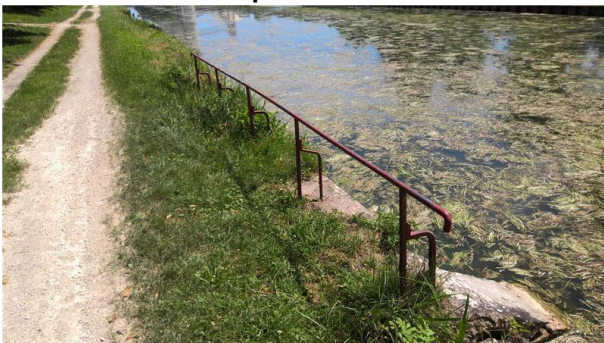
PRELEVEMENT : P001		
Emplacement :

Nom du client VOIES NAVIGABLES DE FRANCE - LOT 5 CENTRE BOURGOGNE	Numéro de dossier 50057-106651	Elément – Ouvrage Prise d'eau - Garde-corps n°1 - Toutes zones
Nom de l'opérateur BENYAICHE Abdellah	Date de prélèvement 06/07/2022	Partie d'ouvrage Métal - Peinture
Résultat amiante : Absence d'amiante		
DESCRIPTION DU PRELEVEMENT :		
Objet	Planche de croquis n :	
Métal / Peinture

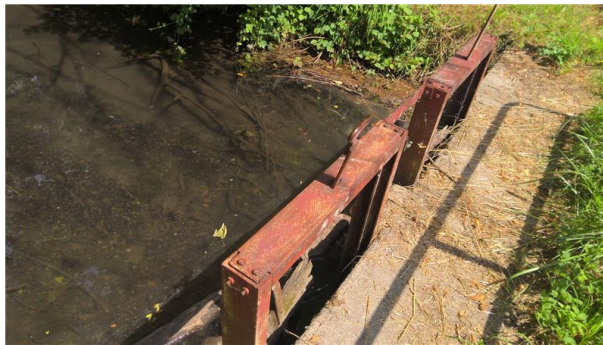
PRELEVEMENT : P002
Emplacement :

Nom du client VOIES NAVIGABLES DE FRANCE - LOT 5 CENTRE BOURGOGNE	Numéro de dossier 50057-106651	Élément – Ouvrage Prise d'eau - vanne - D
Nom de l'opérateur BENYAICHE Abdellah	Date de prélèvement 06/07/2022	Partie d'ouvrage Métal - Peinture
Résultat amiante : Absence d'amiante		
DESCRIPTION DU PRELEVEMENT :		
Objet	Planche de croquis n :	
Métal / Peinture

Fraction analysée	Technique analytique (Méthode de préparation et date d'analyse)	Résultat / Variété d'amiante	Elements analytiques
Réf dossier client : VOIES NAVIGABLES DE FRANCE - LOT 5 CENTRE BOURGOGNE + - 43036 arrivée d'eau de Brignault - 89700 - BRIENON-SUR-ARMANCON		Réf échantillon ITGA : IT112207-12378	
Réf échantillon client : P001 - Métal - Peinture - Prise d'eau - B - Garde-corps n°1		Description ITGA : Peintures multiples en vrac	
Peintures multiples en vrac	META (A) le 20/07/2022 Nombre de préparations : 1 Nombre de supports d'analyse : 2	Amiante non détecté (1) / -	Analyste : KAZ (2)
Réf dossier client : VOIES NAVIGABLES DE FRANCE - LOT 5 CENTRE BOURGOGNE + - 43036 arrivée d'eau de Brignault - 89700 - BRIENON-SUR-ARMANCON		Réf échantillon ITGA : IT112207-12379	
Réf échantillon client : P002 - Métal - Peinture - Prise d'eau - D - vanne		Description ITGA : Peintures multiples en vrac

Peintures multiples en vrac	META (A) le 20/07/2022 Nombre de préparations : 1 Nombre de supports d'analyse : 2	Amiante non détecté (1) / -	Analyste : KAZ (2)
