DOSSIER DE DIAGNOSTICS TECHNIQUES

Référence : 50057-106652

<u>Bien</u> :	Ouvrage d'art
<u>Adresse</u> :	4063 déchargeoir de Préblin
	89700 MIGENNES
<u>Numéro de lot</u> :	Non communiqué
<u>Référence Cadastre</u> :	Non communiqué
<u>Référence externe</u> :	4063 déchargeoir de Préblin

REPERAGE PLOMB AVANT TRAVAUX

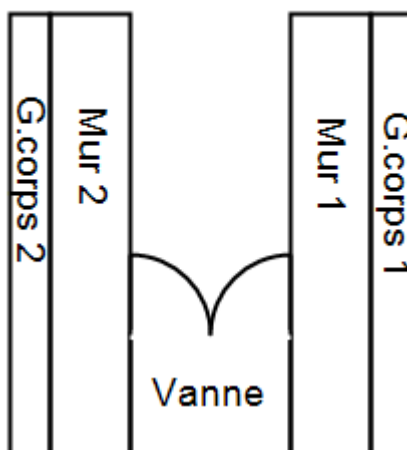
Croquis N°2

Local : Dechargeoir

N°	Zone	Unité de diagnostic	Substrat	Revêtement apparent	Localisation	Résultats (mg/cm²)	Etat de conservation	Observations	Nature des travaux
4	Toutes zones	Garde corps n°1	Métal	Peinture	C	0.09			
5					MD	0.05			
10	Toutes zones	Garde corps n°2	Métal	Peinture	C	0.08			
11					MD	0.05			
14	Toutes zones	Garde corps n°3	Métal	Peinture	C	0.06			
15					MD	0.06			
6	Toutes zones	Mur 1	Enduit ciment	Brut	C	0.07			
7					MD	0.15			
16	Toutes zones	Mur 2	Enduit ciment	Brut	C	0.06			
17					MD	0.14			
8	Toutes zones	Mur 3	Enduit ciment	Brut	C	0.07			
9					MD	0.15			
12	Toutes zones	Porte	Bois	Brut	C	0.14			
13					MD	0.01			
2	Toutes zones	Vanne	Métal	Peinture	C	0.09			
3					MD	0.13
