Rapport de mission de repérage des matériaux et produits contenant de l'amiante avant réalisation de travaux

Numéro de rapport	50057-102074 A
Propriétaire	VOIES NAVIGABLES DE FRANCE - LOT 5 CENTRE BOURGOGNE
Donneur d'ordre	VOIES NAVIGABLES DE FRANCE - LOT 5 CENTRE BOURGOGNE
Adresse de l'immeuble	Déchargeoir 21150 Venarey-les-Laumes
Type de bien	Ecluse
Date de la commande	15/02/2022
La (ou les) date(s) d'exécution du repérage	18/05/2022
Date d'émission du rapport de repérage	30/05/2022
Référence du programme de travaux défini par le donneur d'ordre

Description des travaux envisagés, ouvrages et parties d'ouvrage à inspecter : DAAT sur ouvrage

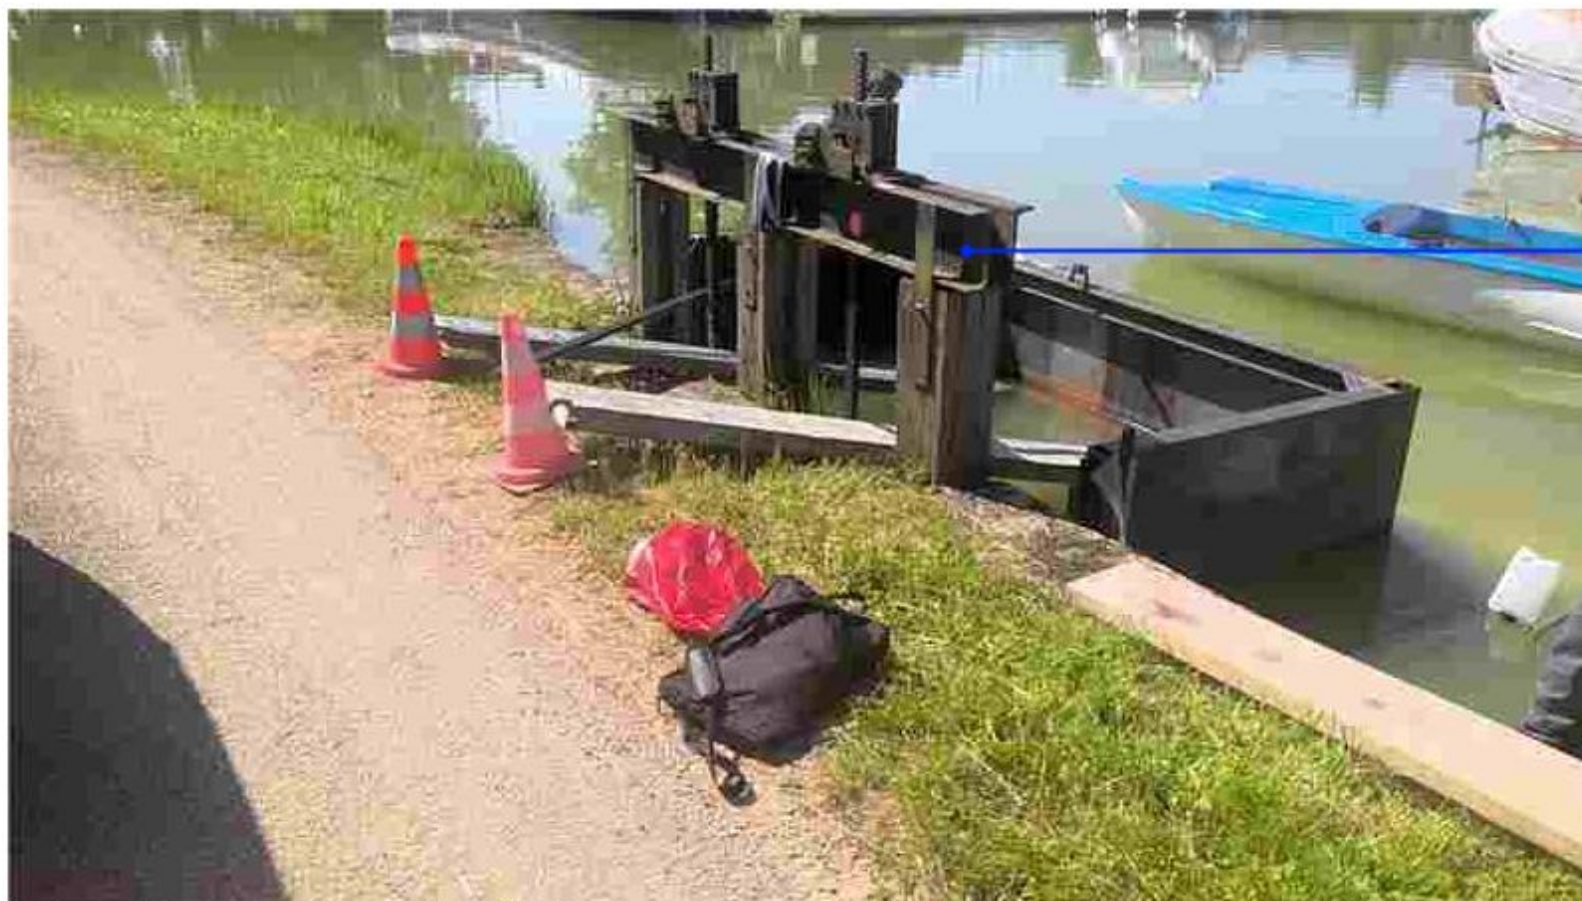
Local / Partie d'immeuble	Etage	Composant de la construction	Partie de composant	Critères de décision	Réf. ZPSO	Présence d'amiante (oui/non)	Estimatif de la quantité
Poutre	Extérieur	Poutre	Métal - Peinture	Résultat d'analyse (P001)	Z001	Non

P001
