Rapport de mission de repérage des matériaux et produits contenant de l'amiante avant réalisation de travaux

Numéro de rapport	50057-102097 A
Propriétaire	VOIES NAVIGABLES DE FRANCE - LOT 5 CENTRE BOURGOGNE
Donneur d'ordre	VOIES NAVIGABLES DE FRANCE - LOT 5 CENTRE BOURGOGNE
Adresse de l'immeuble	Déchargeoir de Nogent 21500 Nogent-lès-Montbard
Type de bien	Ecluse
Date de la commande	15/02/2022
La (ou les) date(s) d'exécution du repérage	19/05/2022
Date d'émission du rapport de repérage	30/05/2022
Référence du programme de travaux défini par le donneur d'ordre

Adresse complète : **Déchargeoir de Nogent - 21500 Nogent-lès-Montbard**

Fonction principale du bâtiment : **Ecluse**

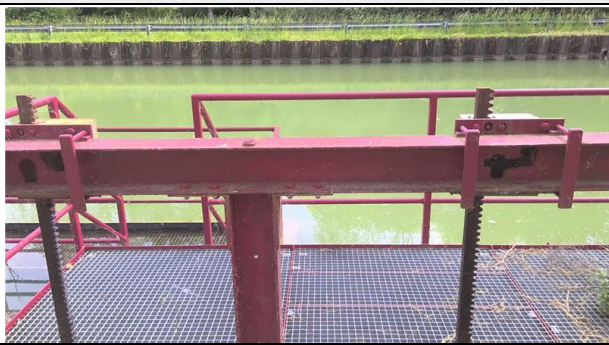
PRELEVEMENT : P001			
Nom du client VOIES NAVIGABLES DE FRANCE - LOT 5 CENTRE BOURGOGNE		Numéro de dossier 50057-102097	Pièce ou local – Composant Extérieur - Poutre - Poutre - Toutes zones
Nom de l'opérateur THEIL Baptiste		Date de prélèvement 19/05/2022	Partie de composant Métal - Peinture
Résultat amiante : Absence d'amiante			
DESCRIPTION DU PRELEVEMENT :			
Objet : Métal / Peinture Planche de croquis n° :

DETAIL DES COUCHES DU PRELEVEMENT :			
Référence Couche	Description visuelle	Epaisseur (cm)	Conclusion amiante
Fr1	Peintures multiples en vrac	0	Fibres d'amiante non détectées

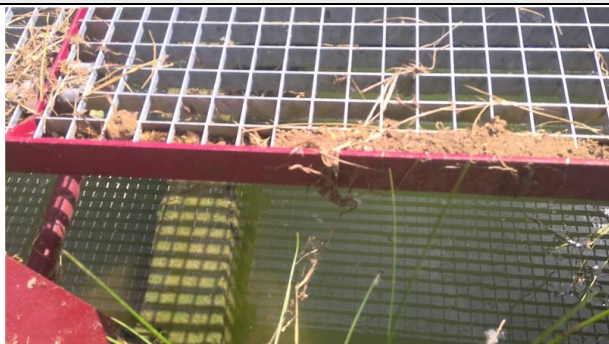
PRELEVEMENT : P002			
Nom du client VOIES NAVIGABLES DE FRANCE - LOT 5 CENTRE BOURGOGNE		Numéro de dossier 50057-102097	Pièce ou local – Composant Extérieur - Passerelle - Plancher - Toutes zones
Nom de l'opérateur THEIL Baptiste		Date de prélèvement 19/05/2022	Partie de composant Métal - Peinture
Résultat amiante : Absence d'amiante			
DESCRIPTION DU PRELEVEMENT :			
Objet : Métal / Peinture Planche de croquis n° :

DETAIL DES COUCHES DU PRELEVEMENT :			
Référence Couche	Description visuelle	Epaisseur (cm)	Conclusion amiante
Fr1	Peintures multiples en vrac	0	Fibres d'amiante non détectées

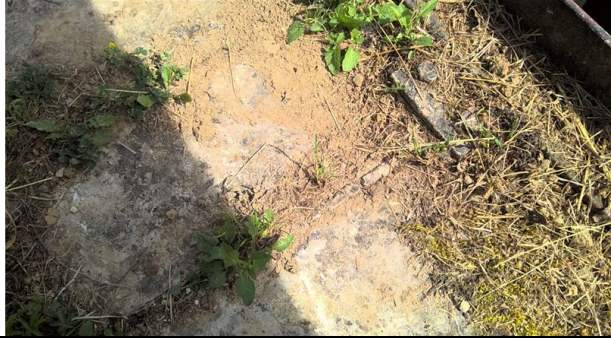
PRELEVEMENT : P003			
Nom du client VOIES NAVIGABLES DE FRANCE - LOT 5 CENTRE BOURGOGNE		Numéro de dossier 50057-102097	
Nom de l'opérateur THEIL Baptiste		Date de prélèvement 19/05/2022	
		Partie de composant Joint - Ciment	
Résultat amiante : Absence d'amiante			
DESCRIPTION DU PRELEVEMENT :			
Objet : Joint / Ciment Planche de croquis n° :

DETAIL DES COUCHES DU PRELEVEMENT :			
Référence Couche	Description visuelle	Epaisseur (cm)	Conclusion amiante
Fr1	Matériau compact beige hétérogène	0	Fibres d'amiante non détectées

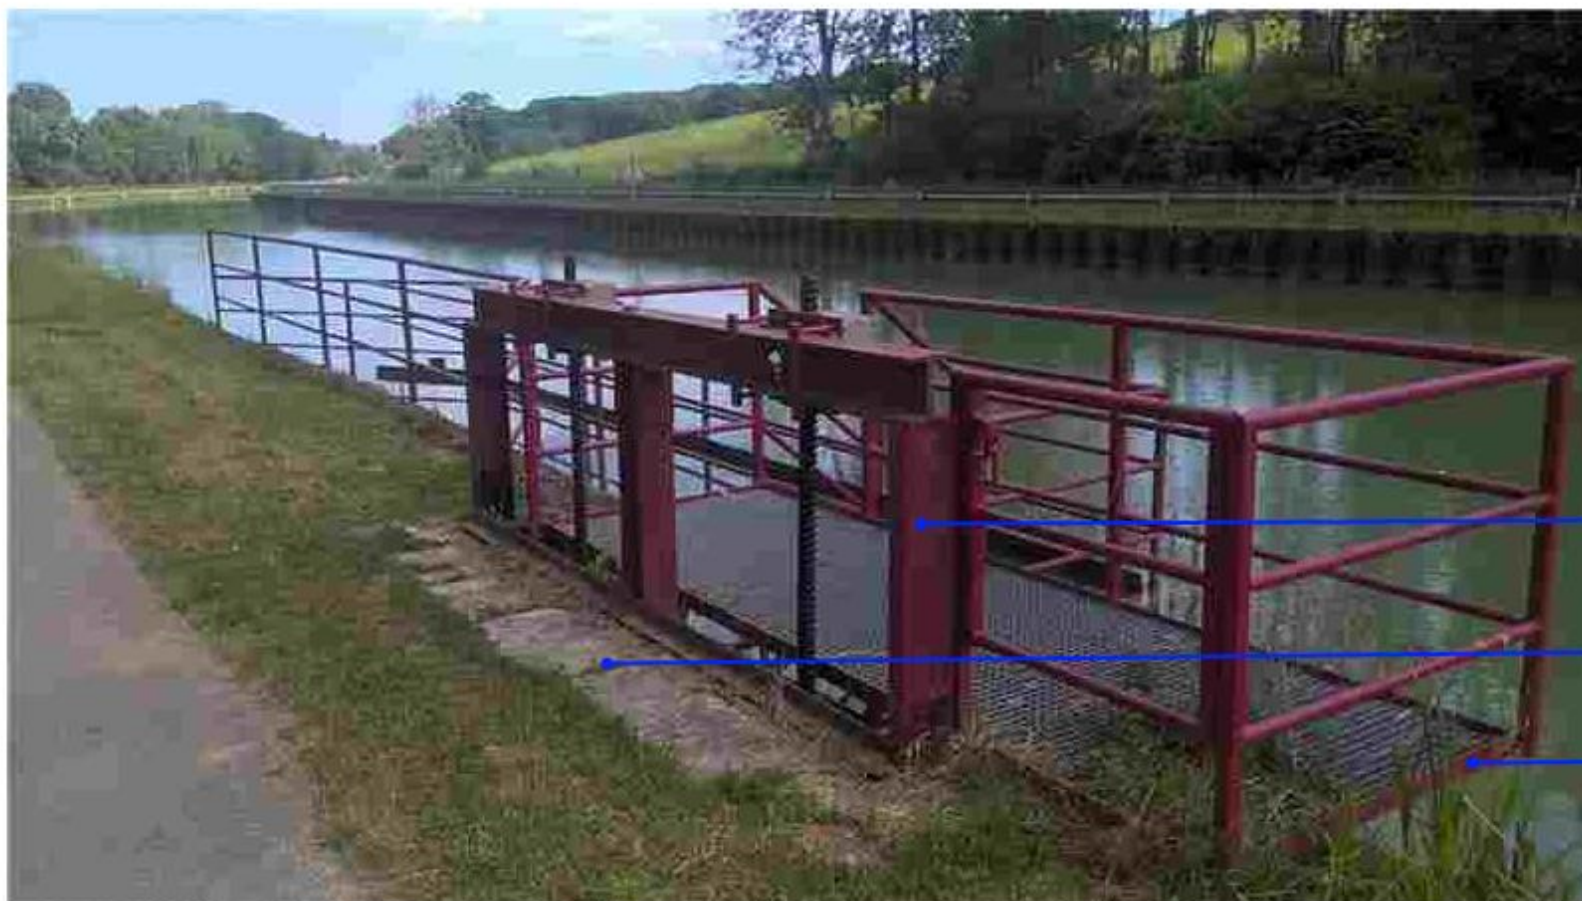
P001

P003

P002
