## Rapport de mission de repérage des matériaux et produits contenant de l'amiante avant réalisation de travaux

Numéro de rapport	50057-104601 A
Propriétaire	VOIES NAVIGABLES DE FRANCE - LOT 5 CENTRE BOURGOGNE
Donneur d'ordre	VOIES NAVIGABLES DE FRANCE - LOT 5 CENTRE BOURGOGNE
Adresse de l'immeuble	4070 déchargeoir de Nuits
	89390 RAVIERES
Type de bien	Bâtiment
Date de la commande	15/02/2022
La (ou les) date(s) d'exécution du repérage	15/06/2022
Date d'émission du rapport de repérage	28/06/2022
Référence du programme de travaux défini par le donneur d'ordre	61/2022/0001204

Référence du donneur d'ordre : **4070** **déchargeoir de Nuits**

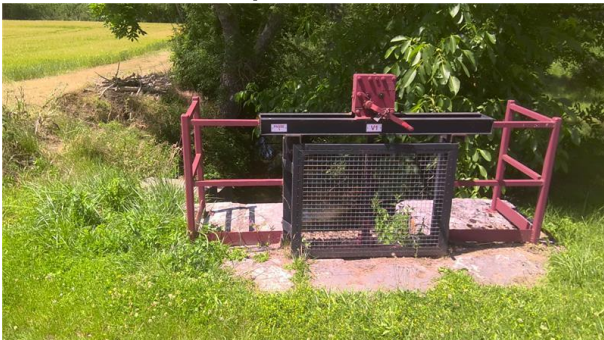
PRELEVEMENT : P001			
<b>Emplacement :</b>

<b>Nom du client</b> VOIES NAVIGABLES DE FRANCE - LOT 5 CENTRE BOURGOGNE	<b>Numéro de dossier</b> 50057-104601	<b>Pièce ou local – Composant</b> Extérieur - Déchargeoir - Garde-corps - Toutes zones	
<b>Nom de l'opérateur</b> FLORET Damien	<b>Date de prélèvement</b> 15/06/2022	<b>Partie de composant</b> Métal - Peinture	
<b>Résultat amiante :</b> Absence d'amiante			
<b>DESCRIPTION DU PRELEVEMENT :</b>			
<b>Objet</b> Métal / Peinture		<b>Planche de croquis n° :</b>	
<b>DETAIL DES COUCHES DU PRELEVEMENT :</b>			
<b>Référence Couche</b> Fr1	<b>Description visuelle</b> Peintures multiples en vrac	<b>Epaisseur (cm)</b> 0	<b>Conclusion amiante</b> Fibres d'amiante non détectées

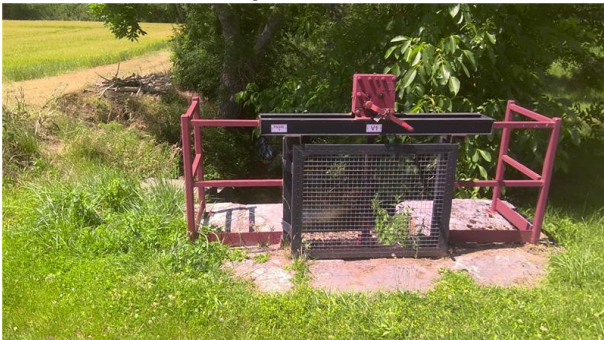
PRELEVEMENT : P002			
<b>Emplacement :</b>

<b>Nom du client</b> VOIES NAVIGABLES DE FRANCE - LOT 5 CENTRE BOURGOGNE	<b>Numéro de dossier</b> 50057-104601	<b>Pièce ou local – Composant</b> Extérieur - Déchargeoir - Déchargeoir - Toutes zones	
<b>Nom de l'opérateur</b> FLORET Damien	<b>Date de prélèvement</b> 15/06/2022	<b>Partie de composant</b> Métal - Peinture	
<b>Résultat amiante :</b> Absence d'amiante			
<b>DESCRIPTION DU PRELEVEMENT :</b>			
<b>Objet</b> Métal / Peinture		<b>Planche de croquis n° :</b>

Référence Couche	Description visuelle	Epaisseur (cm)	Conclusion amiante
Fr1	Peintures multiples en vrac non séparable + matériau bitumineux noir non séparable	0	Fibres d'amiante non détectées
