Rapport de mission de repérage des matériaux et produits contenant de l'amiante avant réalisation de travaux

Numéro de rapport	50057-104605 A
Propriétaire	VOIES NAVIGABLES DE FRANCE - LOT 5 CENTRE BOURGOGNE
Donneur d'ordre	VOIES NAVIGABLES DE FRANCE - LOT 5 CENTRE BOURGOGNE
Adresse de l'immeuble	4062 déchargeoir de Gallot
	89160 CHASSIGNELLES
Type de bien	Bâtiment
Date de la commande	15/02/2022
La (ou les) date(s) d'exécution du repérage	15/06/2022
Date d'émission du rapport de repérage	28/06/2022
Référence du programme de travaux défini par le donneur d'ordre	61/2022/0001204

déchargeoir

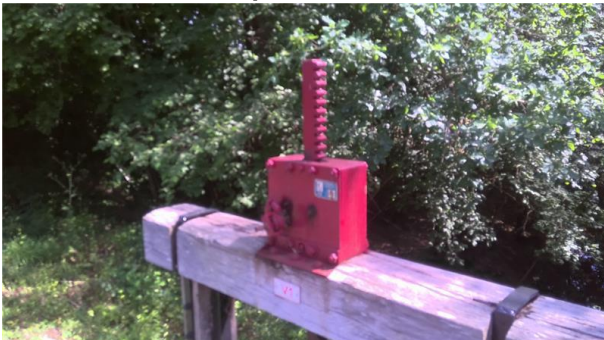
PRELEVEMENT : P001			
<p align="center">Emplacement :</p>

Nom du client VOIES NAVIGABLES DE FRANCE - LOT 5 CENTRE BOURGOGNE	Numéro de dossier 50057-104605	Pièce ou local – Composant Extérieur - Déchargeoir - Manivelle n°2 - Toutes zones	
Nom de l'opérateur FLORET Damien	Date de prélèvement 15/06/2022	Partie de composant Métal - Peinture	
Résultat amiante : Absence d'amiante			
DESCRIPTION DU PRELEVEMENT :			
Objet Métal / Peinture		Planche de croquis n° :	
DETAIL DES COUCHES DU PRELEVEMENT :			
Référence Couche Fr1	Description visuelle Peintures multiples en vrac	Epaisseur (cm) 0	Conclusion amiante Fibres d'amiante non détectées
