Rapport de mission de repérage des matériaux et produits contenant de l'amiante avant réalisation de travaux

Numéro de rapport	50057-104621 A
Propriétaire	VOIES NAVIGABLES DE FRANCE - LOT 5 CENTRE BOURGOGNE
Donneur d'ordre	VOIES NAVIGABLES DE FRANCE - LOT 5 CENTRE BOURGOGNE
Adresse de l'immeuble	Prise d'eau d'Argentenay
	89160 ARGENTENAY
Type de bien	Bâtiment
Date de la commande	15/02/2022
La (ou les) date(s) d'exécution du repérage	16/06/2022
Date d'émission du rapport de repérage	28/06/2022
Référence du programme de travaux défini par le donneur d'ordre	61/2022/0001204

prise d'eau

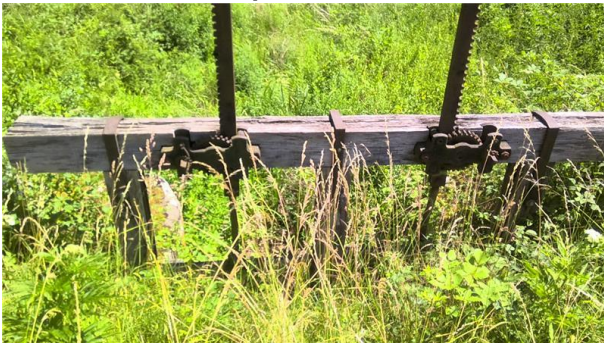
PRELEVEMENT : P001			
<p align="center">Emplacement :</p>

Nom du client VOIES NAVIGABLES DE FRANCE - LOT 5 CENTRE BOURGOGNE	Numéro de dossier 50057-104621	Pièce ou local – Composant Extérieur - Prise d'eau - Système à manivelles - Toutes zones	
Nom de l'opérateur FLORET Damien	Date de prélèvement 16/06/2022	Partie de composant Métal - Peinture	
Résultat amiante : Absence d'amiante			
DESCRIPTION DU PRELEVEMENT :			
Objet Métal / Peinture		Planche de croquis n° :	
DETAIL DES COUCHES DU PRELEVEMENT :			
Référence Couche Fr1	Description visuelle Peinture bitumineuse en vrac	Epaisseur (cm) 0	Conclusion amiante Fibres d'amiante non détectées
