Rapport de mission de repérage des matériaux et produits contenant de l'amiante avant réalisation de travaux

| Numéro de rapport | 50057-104624 A |
| Adresse de l'immeuble | Prise d'eau de Tanlay |

Dans le cadre de la mission objet du présent rapport, il n'a pas été repéré de matériaux et produits contenant de l'amiante

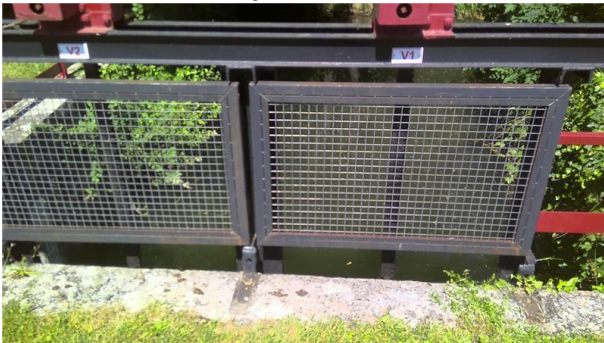
| PRELEVEMENT : P001 | | | |

| PRELEVEMENT : P001 | | | |
|--|--|---|---|
| Nom du client VOIES NAVIGABLES DE FRANCE - LOT 5 CENTRE BOURGOGNE | Numéro de dossier 50057-104624 | Pièce ou local – Composant Extérieur - Prise d'eau - Garde-corps n°1 - Toutes zones | |
| Nom de l'opérateur FLORET Damien | Date de prélèvement 16/06/2022 | Partie de composant Métal - Peinture | |
| Référence Couche Fr1 | Description visuelle Peintures multiples en vrac | Epaisseur (cm) 0 | Conclusion amiante Fibres d'amiante non détectées |

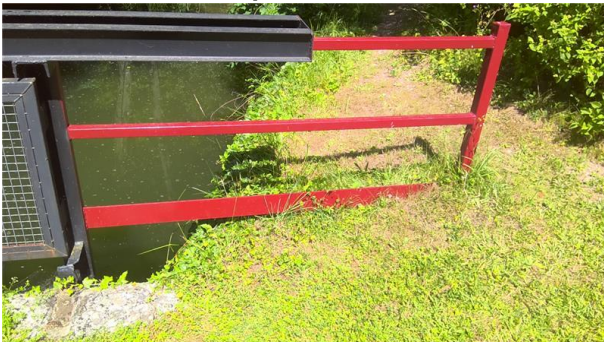
| PRELEVEMENT : P002 | | | |

| PRELEVEMENT : P002 | | | |
|--|--|---|--|
| Nom du client VOIES NAVIGABLES DE FRANCE - LOT 5 CENTRE BOURGOGNE | Numéro de dossier 50057-104624 | Pièce ou local – Composant Extérieur - Prise d'eau - Garde-corps n°2 - Toutes zones | |
| Nom de l'opérateur FLORET Damien | Date de prélèvement 16/06/2022 | Partie de composant Métal - Peinture | |

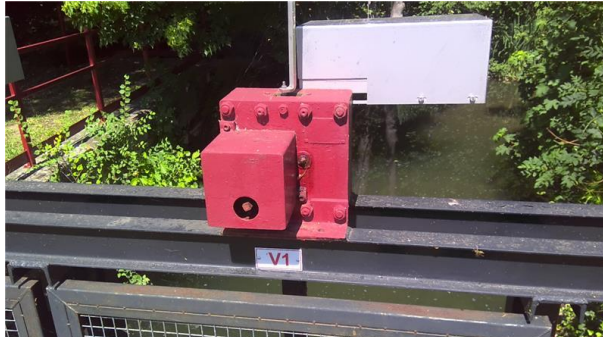
PRELEVEMENT : P003

| Nom du client VOIES NAVIGABLES DE FRANCE - LOT 5 CENTRE BOURGOGNE | Numéro de dossier 50057-104624 | Pièce ou local – Composant Extérieur - Prise d'eau - Système vannes - Toutes zones |
| Nom de l'opérateur FLORET Damien | Date de prélèvement 16/06/2022 | Partie de composant Métal - Peinture |

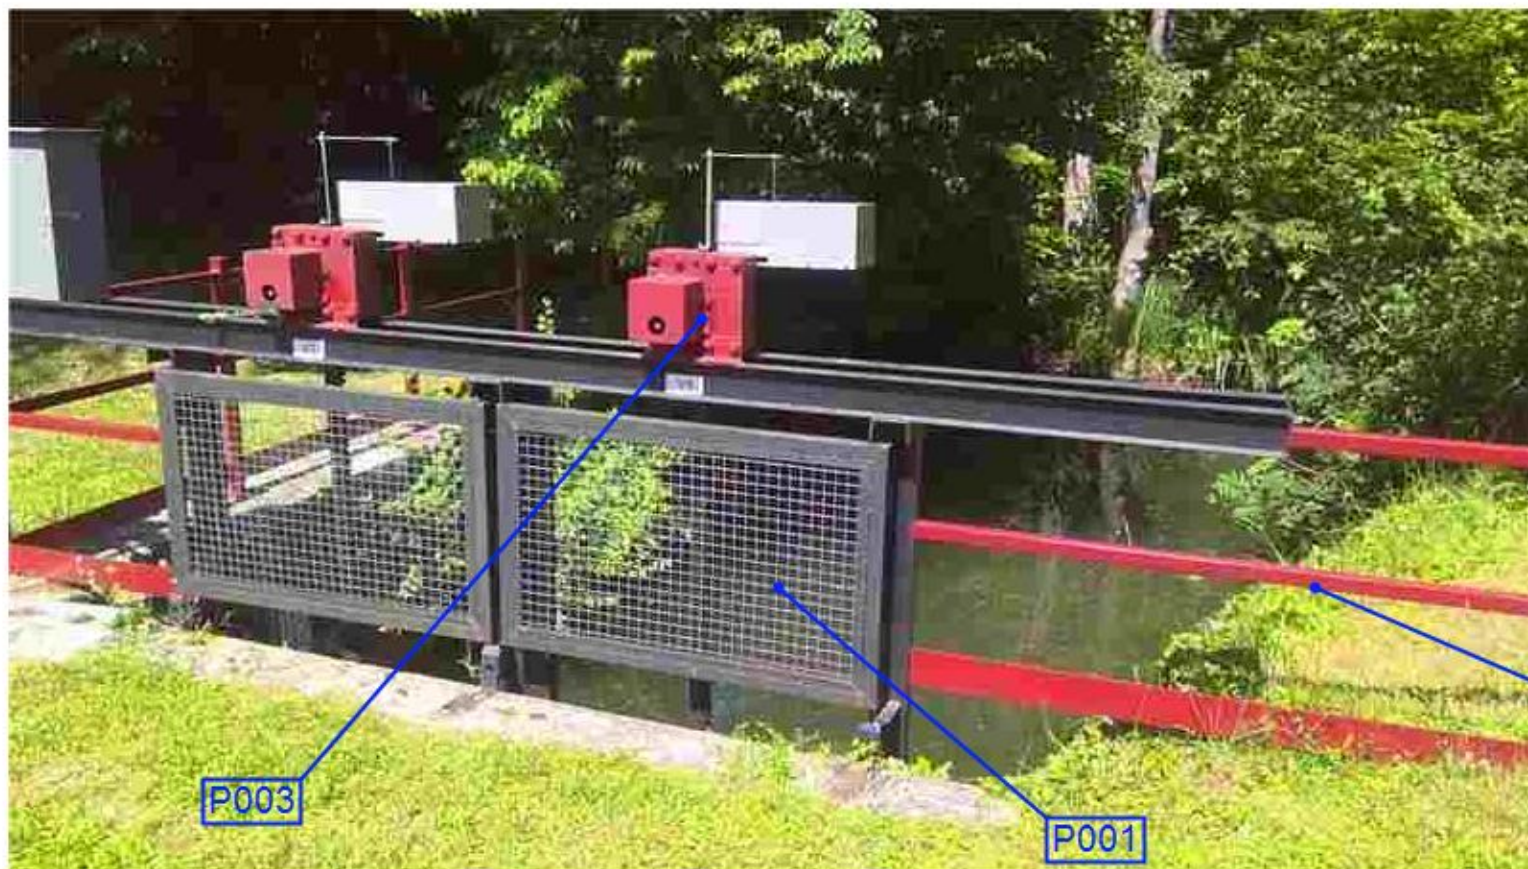
P003

P001
