REPERAGE PLOMB AVANT TRAVAUX

43094 prise d'eau de Saint Martin

89700 SAINT-MARTIN-SUR-ARMANCON

Rapport N° : **50057-106640 P** Date d'intervention : Date du rapport :
06/07/2022 **29/08/2022**

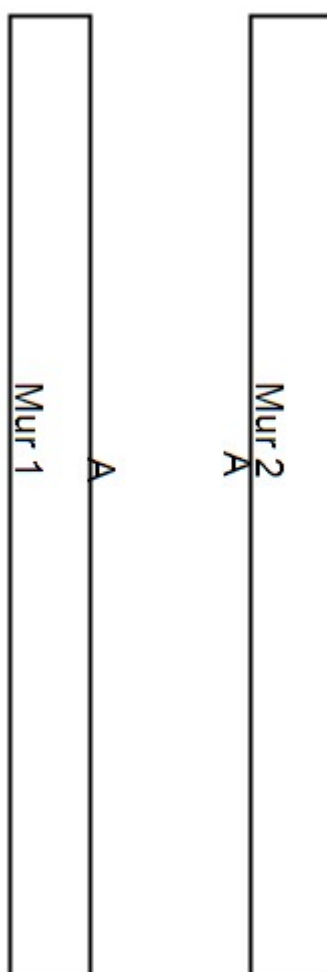
Croquis N°1

Local : Prise d'eau

| N° | Zone | Unité de diagnostic | Substrat | Revêtement apparent | Localisation | Résultats (mg/cm²) | Etat de conservation | Observations | Nature des travaux |
|---|---|---|---|---|---|---|---|---|---|
| 2 | Murs | Mur n°1 | Enduit ciment | Brut | C | 0 | | | |
| 4 | Murs | Mur n°2 | Enduit ciment | Brut | C | 0 | | | |
