## Rapport de repérage des matériaux et produits contenant de l'amiante Avant réalisation de travaux

Référence du donneur d'ordre : **43094** **prise d'eau de Saint Martin**

Adresse complète : **43094** **prise d'eau de Saint Martin**  
**- 89700 SAINT-MARTIN-SUR-ARMANCON**

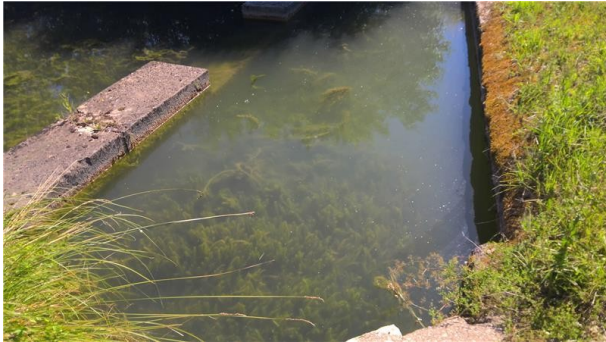
ELEMENT : Mur 1		
<b>Emplacement :</b>

<b>Nom du client</b> VOIES NAVIGABLES DE FRANCE - LOT 5 CENTRE BOURGOGNE	<b>Numéro de dossier</b> 50057-106640	<b>Elément – Ouvrage</b> Prise d'eau - Mur 1 - Toutes zones
<b>Nom de l'opérateur</b> BENYAICHE Abdellah	<b>Date de prélèvement</b>	<b>Partie d'ouvrage</b> Enduit ciment - Brut
<b>Résultat amiante :</b> <a href="#">Absence d'amiante</a>
