Fiche récapitulative du dossier technique « amiante »

Référence du présent DTA : 1710-19 TGI TI TC SAINT GAUDENS
 Norme méthodologique employée : AFNOR NFX 46-020 d'Août 2017
 Date de création : 21/02/2005
 Mise à jour : 20/06/2018

Département : **Haute-Garonne**
 Adresse : **PALAIS DE JUSTICE**
BP171

Commune : **31800 ST GAUDENS**

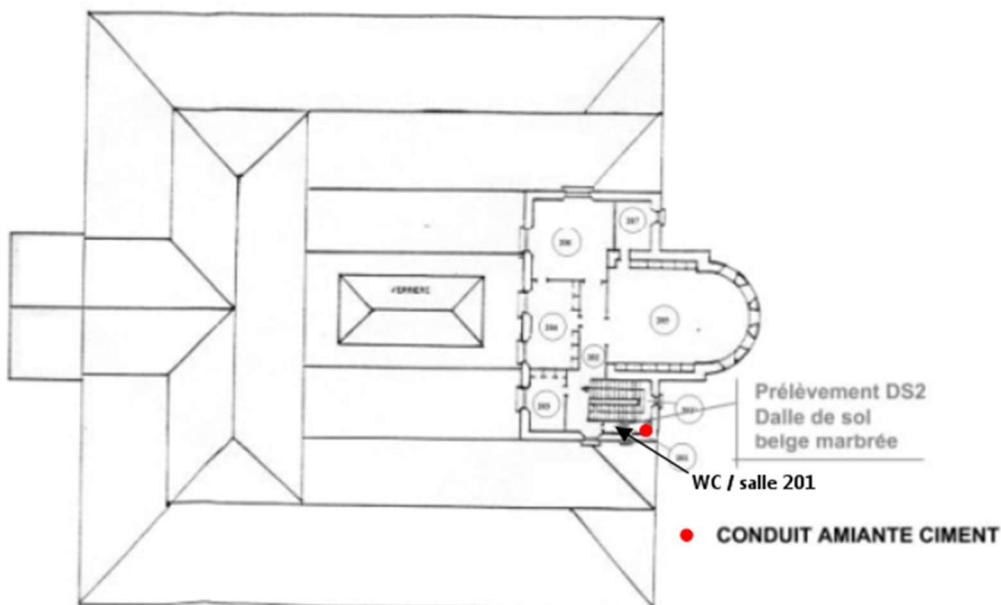
QUALICONSULT	N°	PB05-1112
	Création :	21/02/2005
	Révision :	
	Indice:	1a
Rapport de repérage des matériaux et produits contenant de l'amiante à intégrer au dossier technique amiante		
Annexe 2 - Page 4/4		
Auteur du plan de repérage : P. BERLANCOURT		
Source du plan d'origine : Ministère de la Justice

Conduit en fibro-ciment

débris sur le sol en fibre ciment	<p>Nom du propriétaire : CONSEIL GENERAL DE LA HAUTE GARONNE Adresse du bien : PALAIS DE JUSTICE BP171 31800 ST GAUDENS</p>	<p>Nom du propriétaire : CONSEIL GENERAL DE LA HAUTE GARONNE Adresse du bien : PALAIS DE JUSTICE BP171 31800 ST GAUDENS</p>
