CAMPING "JEAN-PERES" A VIAS-PLAGE (HERAULT)

UNITE D'ASSAINISSEMENT AUTONOME
DES EAUX USEES DOMESTIQUES

DIAGNOSTIC

Juin 2003

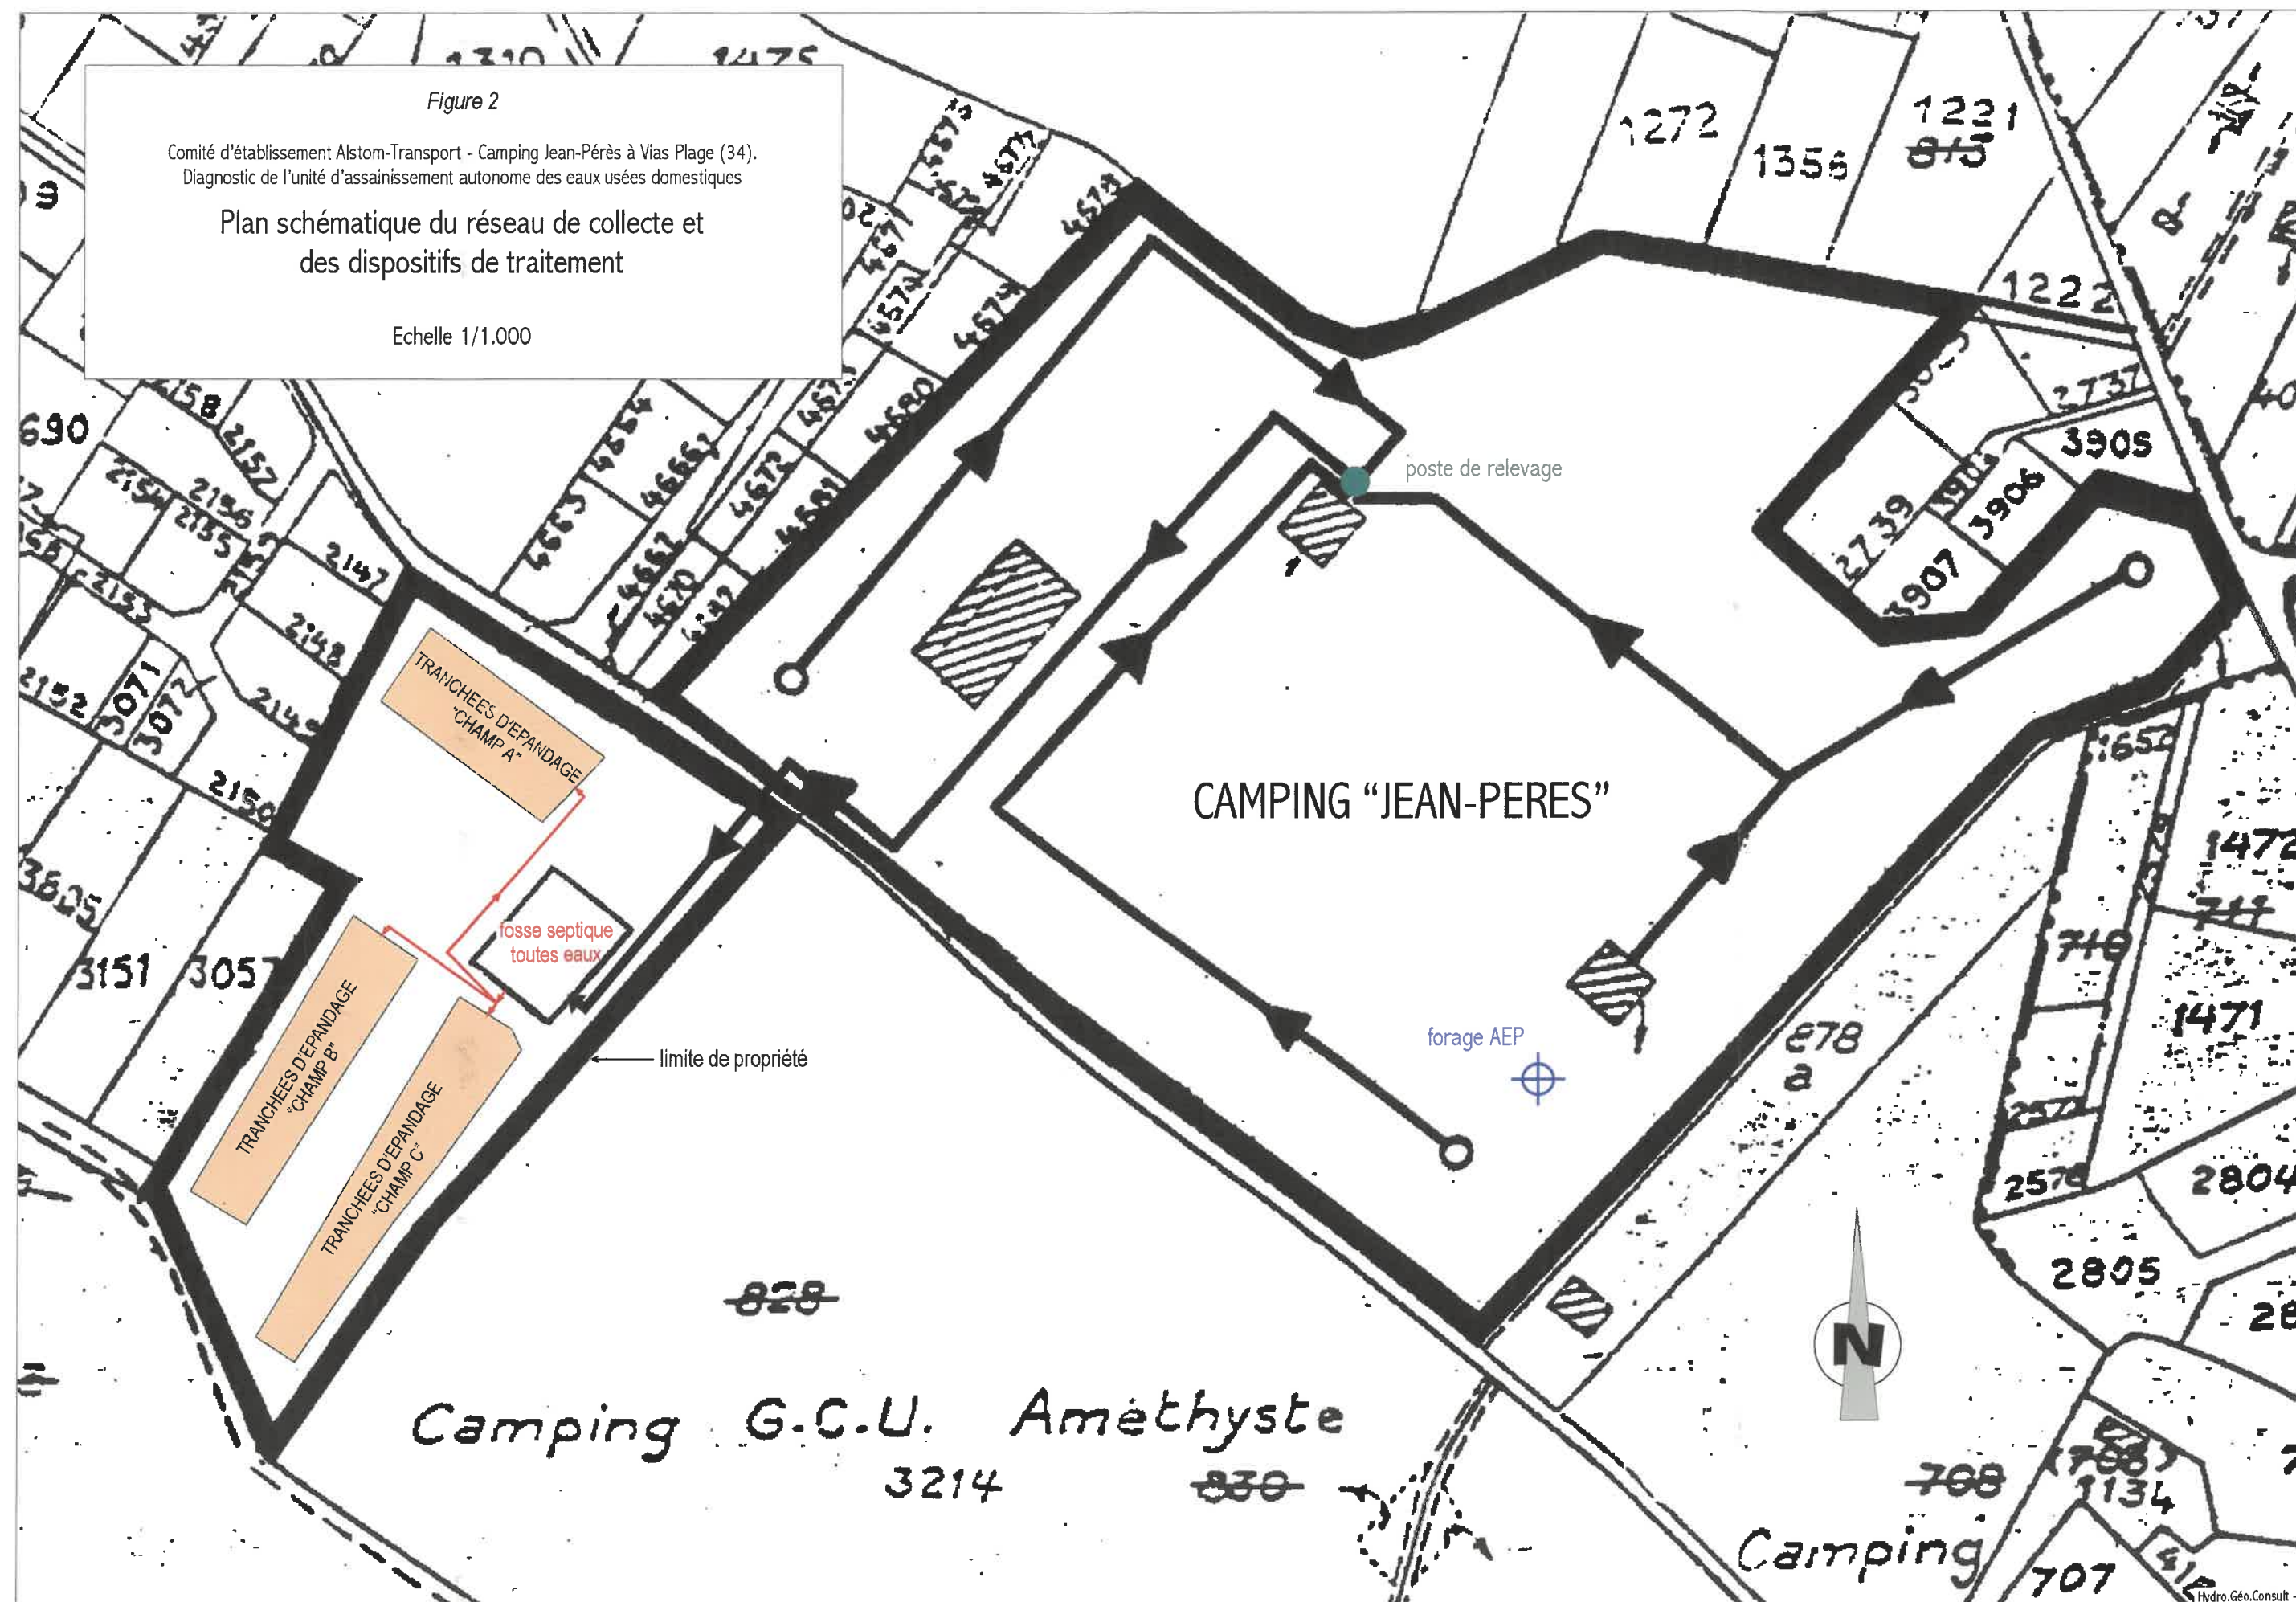
Figure 2

L'unité de traitement des eaux usées domestiques est positionnée dans une parcelle voisine du camping, séparée par le chemin communal qui mène à la plage (fig. 2) ; elle est composée de (cf. fig. 3 et annexe II) :

Plan schématique du réseau de collecte et
des dispositifs de traitement

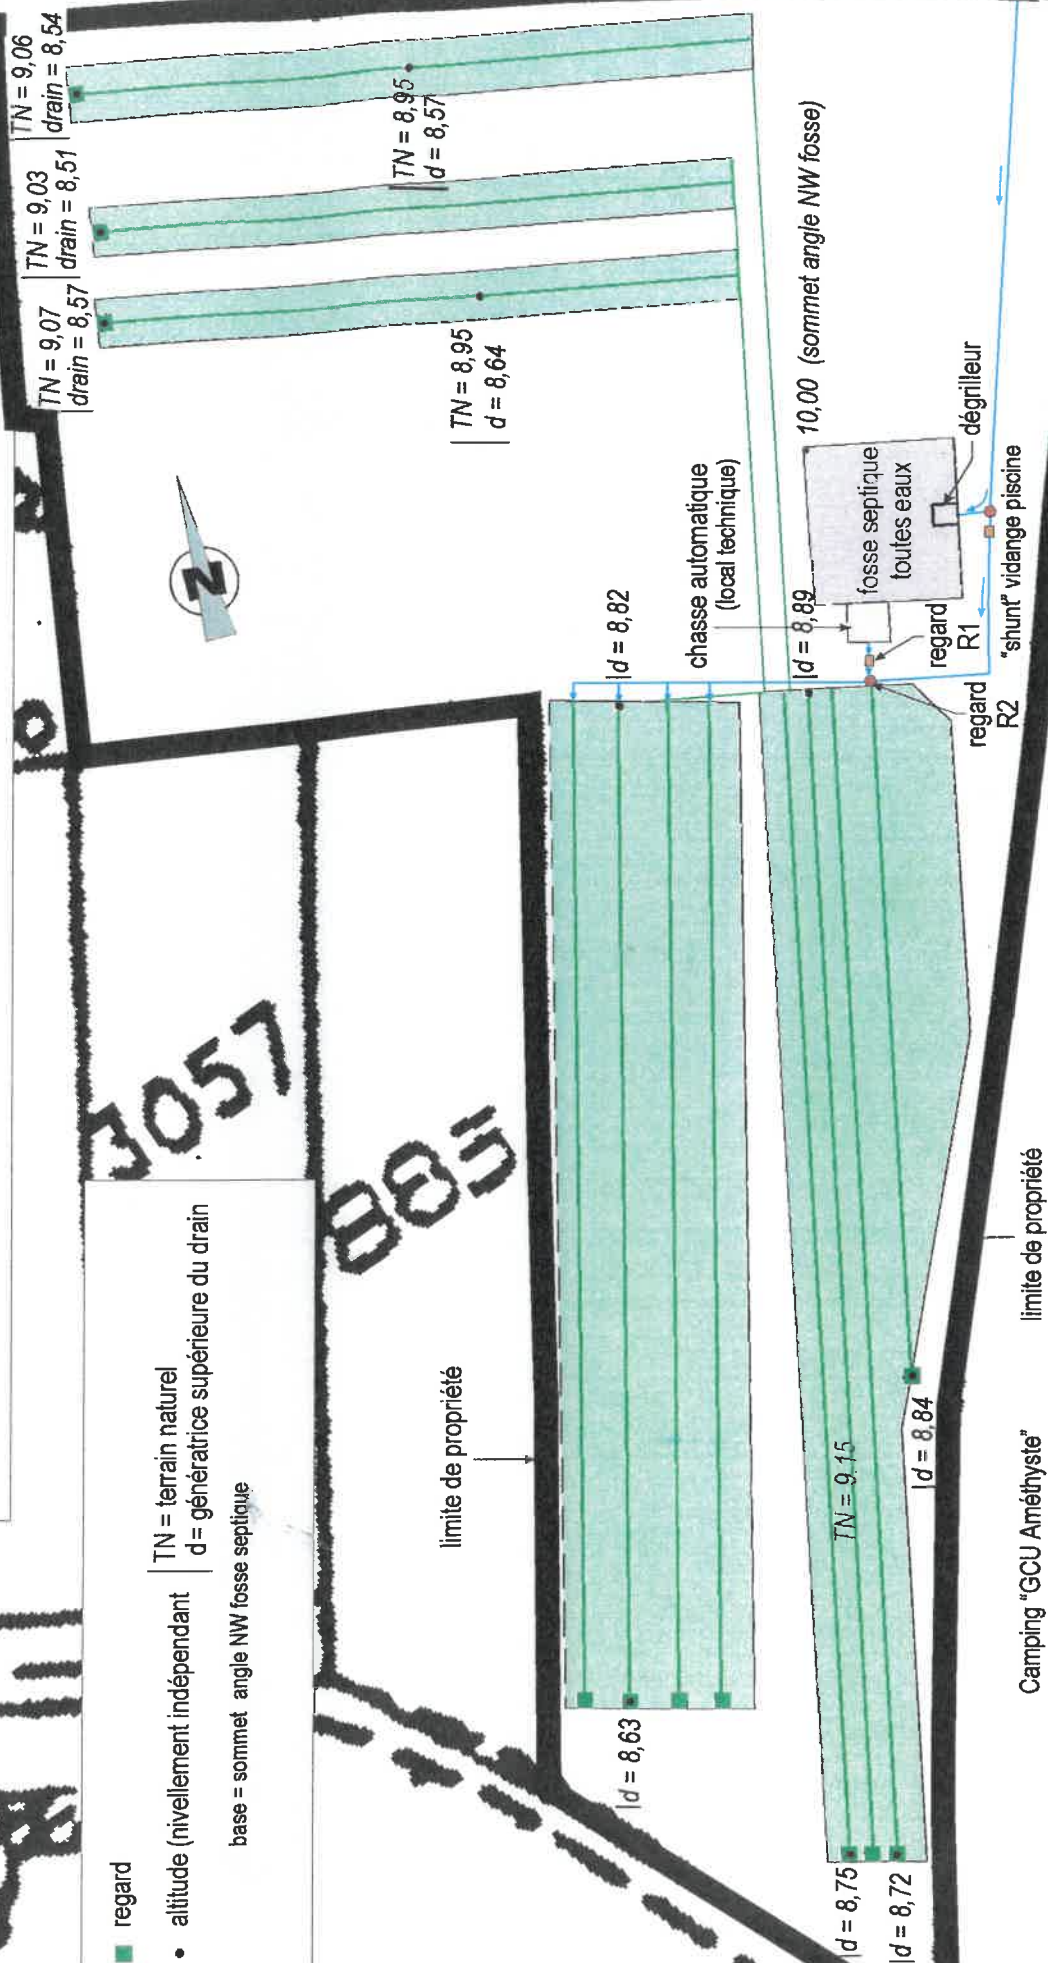
Figure 3

PRE-TRAITEMENT	dégrilleur en entrée de fosse	
	fosse septique toutes eaux cloisonnée de 100 m ³ -les 3 derniers compartiments, rajoutés en 1986, sont garnis de pouzzolane- (fig. 4)	
EPURATION / EVACUATION	chasse d'eau automatique (modèle "cloche") répartissant les effluents vers les différentes zones d'épandage, abritée dans un petit local technique contigu à la fosse	
	670 m de tranchées d'épandage (1.800 m indiqués sur le plan 1986), réparties sur 3 zones : "champ A", "champ B" et "champ C" (cf. fig. 2 et 3 et clichés des planches 7 et 8 en annexe II)	drains d'épandage pvc Ø110/105 mm à fentes tournées vers le bas, de longueur 42 à 75 m
		profondeur moyenne des drains : 25 à 50 cm
		pente des drains inférieure à 3 ‰ (fig. 3)
		tranchées profondes de 60 cm, garnies de graviers roulés Ø10-40 mm sur les 40 cm inférieurs, recouverts d'une feuille de polyéthylène assez épais et de 20 cm de terre de couverture

perméabilité du sol récepteur = 8.10 ⁻⁴ m/s
		1 regard 30 x 30 cm à l'extrémité de chaque drain

Plan des dispositifs de traitement : fosse septique et tranchées d'épandage

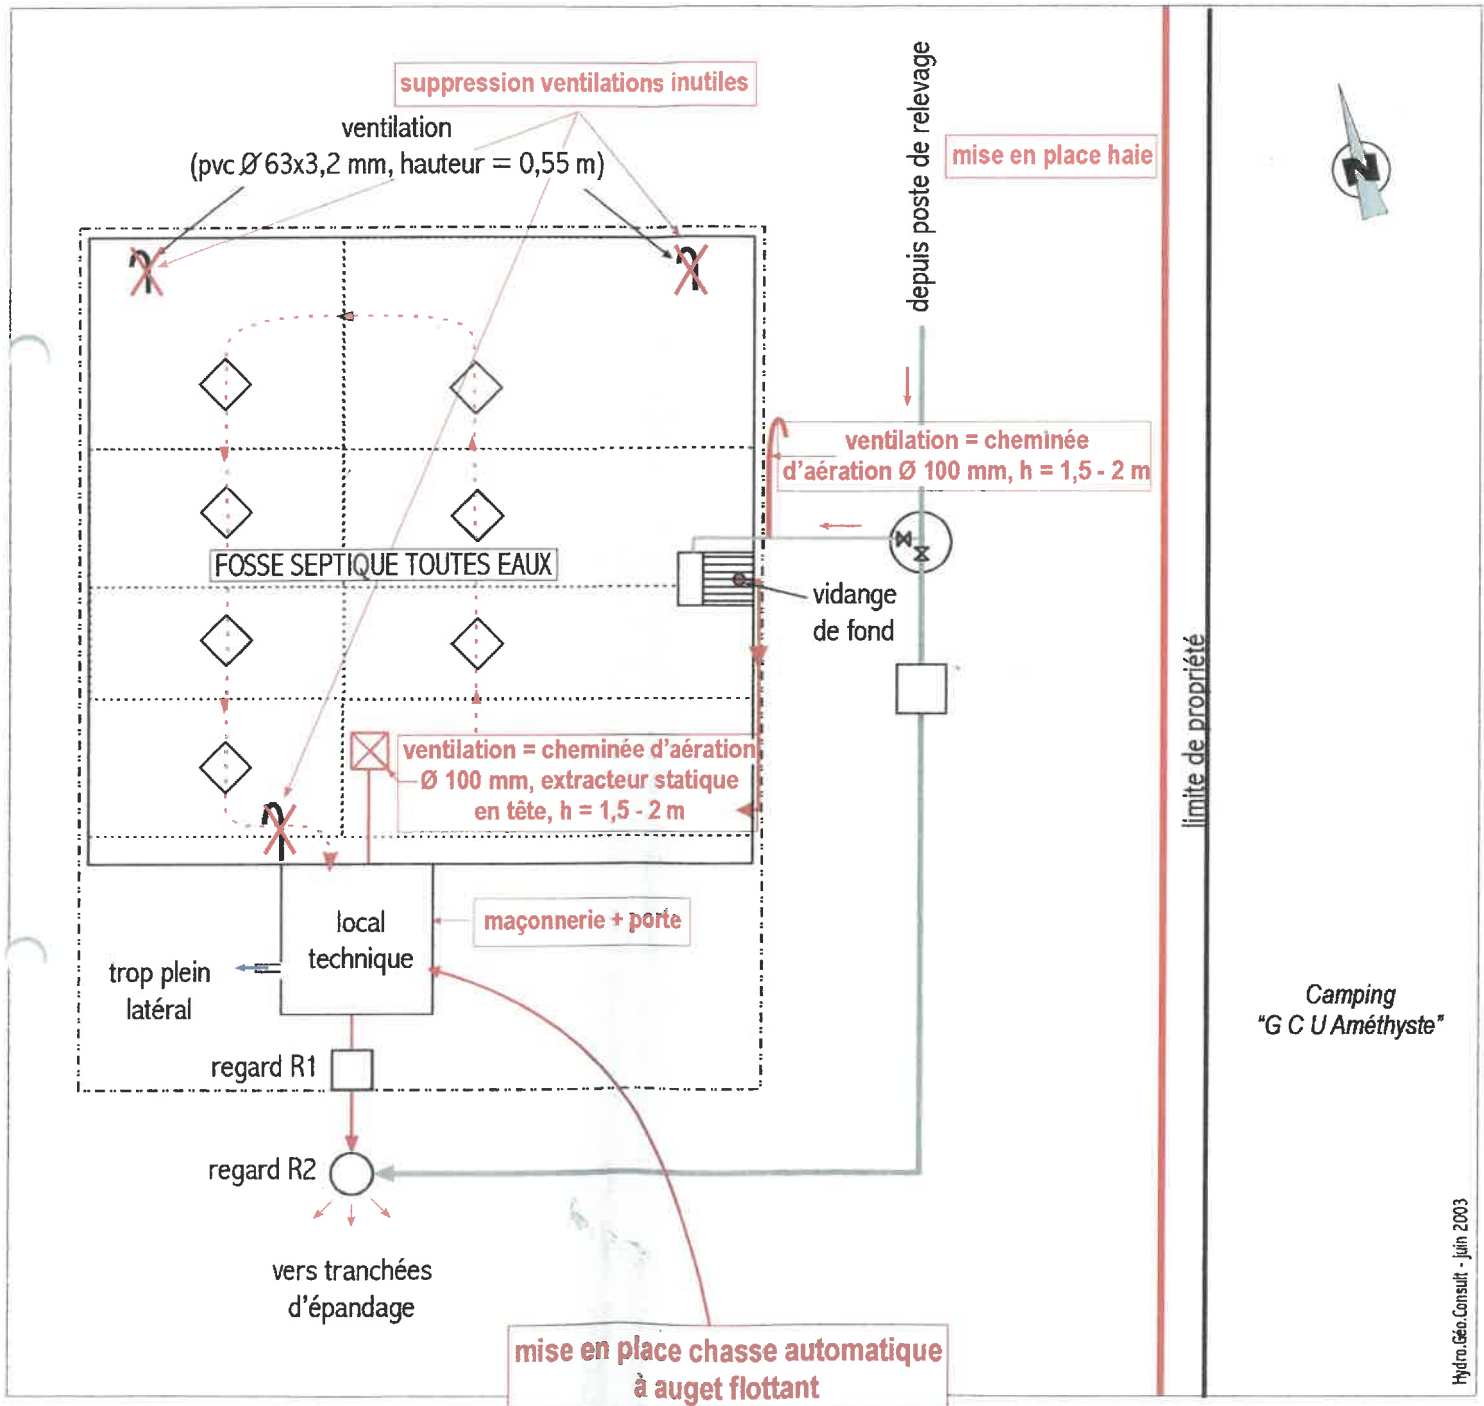
Figure 6

Les 3 principales corrections à entreprendre sur la filière de traitement des eaux usées dès la fin de la saison consisteront à (cf. fig. 6) :

- remplacer la "cloche" de distribution des effluents défailante par une chasse "à auget flottant" (de préférence, volume utile 500 l minimum) ou "à auget basculeur" pour :

- assurer une meilleure équirépartition des effluents,
 - utiliser tout le linéaire de chaque drain (eau poussée vers l'extrémité par l'effet de chasse),

- conserver un fonctionnement gravitaire entre la fosse et les drains épandage ; à défaut, cette fonction pourra être remplie par une pompe de relevage, avec le double inconvénient de la consommation électrique et du bruit ;

- améliorer la ventilation de la fosse pour évacuer convenablement l'air vicié :
 - création d'une entrée d'air sur la canalisation d'amenée depuis le poste de relevage : cheminée d'aération -hauteur 1,5 à 2 m, Ø 100 mm minimum, coudée et dotée d'une grille pare-insectes-, dont la base sera fixée au niveau du dégrilleur ;

- suppression des 3 cheminées existantes sur la fosse (cf. clichés de la planche 4 en annexe II) et pose d'un extracteur de gaz en sortie de fosse : cheminée d'aération Ø 100 mm minimum, posée contre le local technique, avec extracteur statique en tête, rehaussée au-dessus du faîte du bâtiment;

Mesures correctives proposées

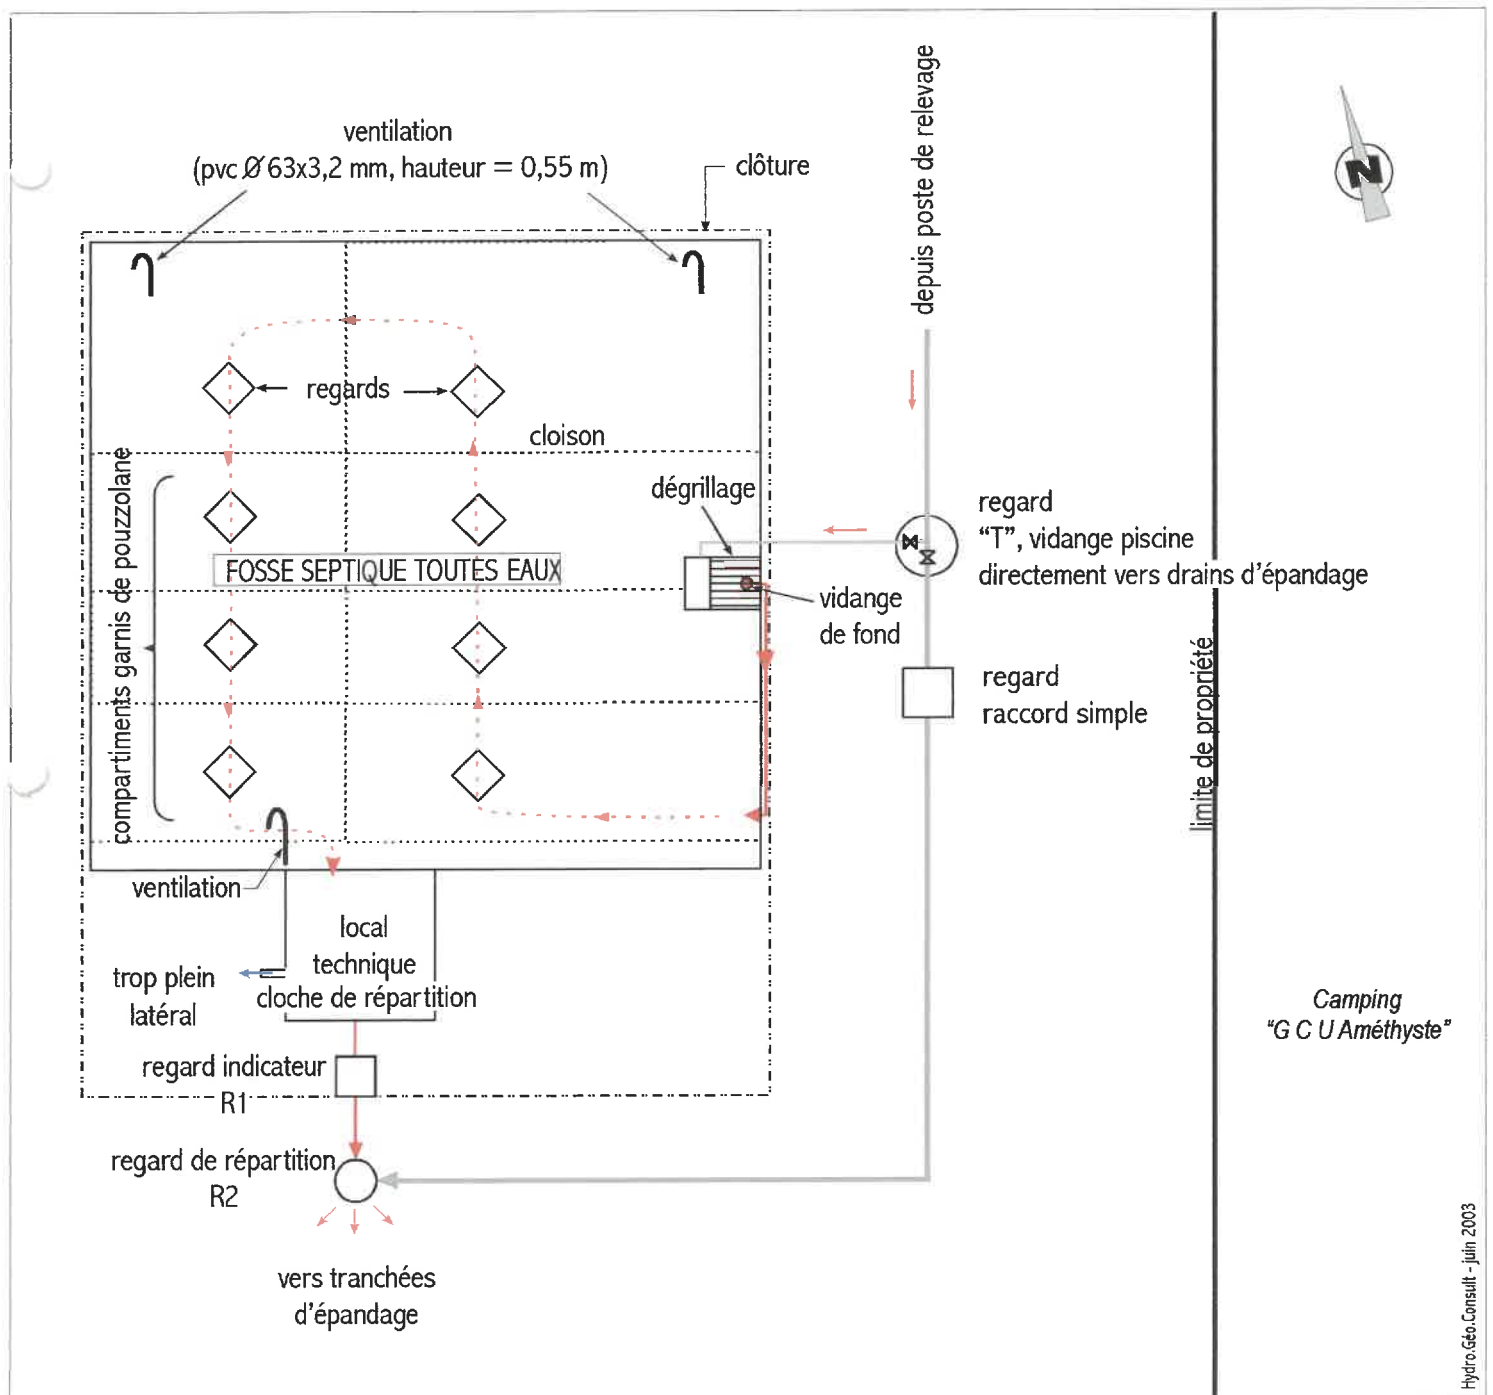
Figure 4

Plan de masse de la fosse septique toutes eaux

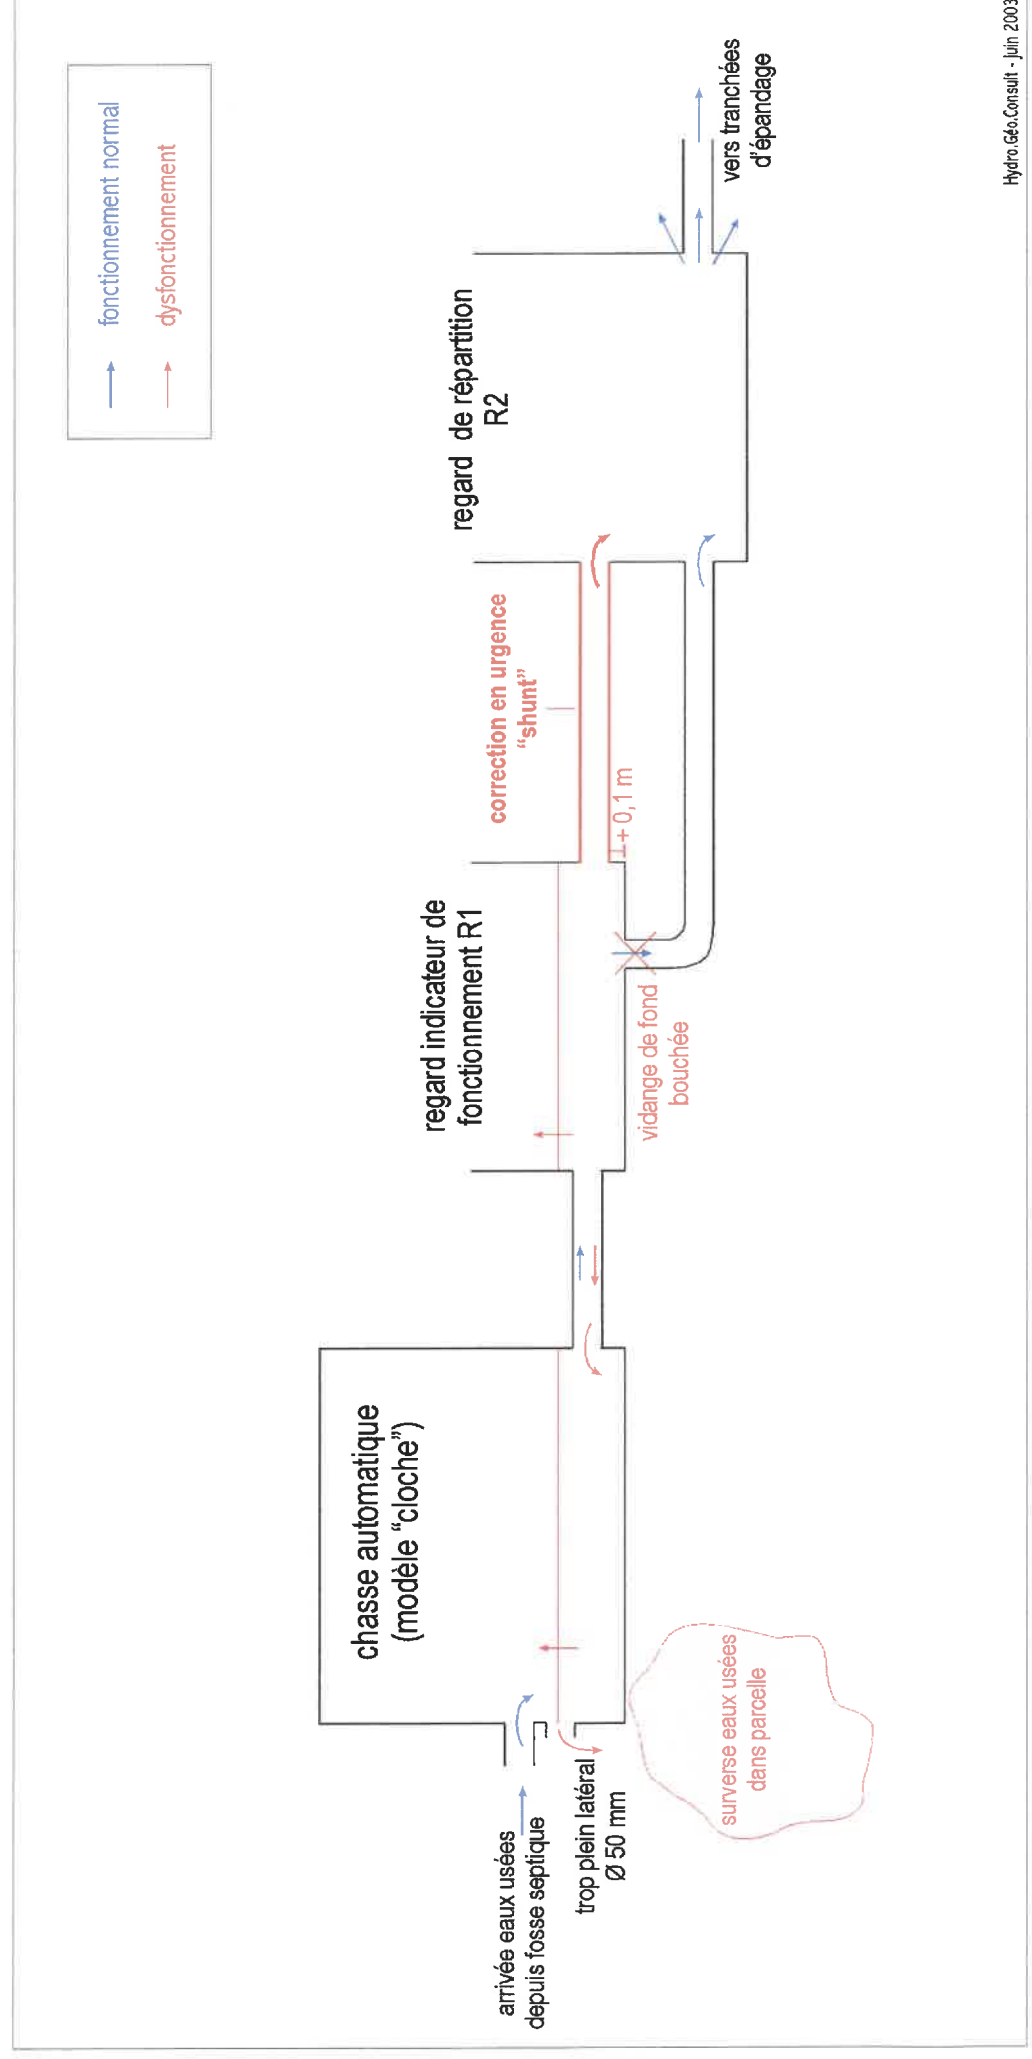
Figure 5

Le regard indicateur de fonctionnement R1 en sortie de fosse est doté d'une vidange de fond (cf. fig. 5) ; l'accumulation de dépôts solides -malgré le dégrillage et la digestion de la matière organique des effluents dans la fosse- l'a totalement colmatée.

En conséquence, le niveau d'eau est monté dans la chasse automatique (dans le local technique) pendant que les eaux usées continuaient d'arriver dans la fosse ; un trop-plein latéral (pvc Ø50 mm, cf. cliché 2 de la planche 5 en annexe II) du local technique a alors joué son rôle et tous les effluents se sont déversés à l'air libre, sur la parcelle supportant les installations de traitement.

L'important volume d'eaux usées que le sol n'a pu absorber instantanément et les conditions climatiques (température élevée, fort rayonnement solaire) expliquent l'apparition rapide d'effluves malodorantes.

Ce dysfonctionnement ne concerne qu'un élément du dispositif : la chasse d'eau automatique entre la fosse septique et les drains d'épandage dont la vidange de fond s'est colmatée. Le rôle de la "cloche" était d'assurer une bonne équirépartition des eaux usées dans chacun des drains, l'effet de chasse leur permettant d'atteindre facilement leurs extrémités ; c'est principalement cette fonction que l'exploitant doit rétablir.

Schématisation de dysfonctionnement survenu en août 2002

Le représentant local a procédé à une correction en urgence : la vidange de fond est court-circuitée par une conduite latérale directement adressée au regard de répartition R2, point de départ des drains d'épandage souterrain (cf. fig. 5). Cette canalisation positionnée 0,1 m plus haut que la vidange de fond permet de rétablir les écoulements vers les drains et de résoudre temporairement le problème.

En sortie de fosse septique, la vidange de fond du regard R1 colmatée est court-circuitée : une canalisation est placée entre les regards R1 et R2, +0,1 m / vidange de fond normalement fonctionnelle (cf. fig. 5).

Le transfert des eaux usées de la fosse vers les drains est rétabli mais il n'est pas convenable car l'alimentation des drains est continue, à petit débit, ne permettant pas une équirépartition satisfaisante des effluents et l'utilisation de tout le linéaire des drains.

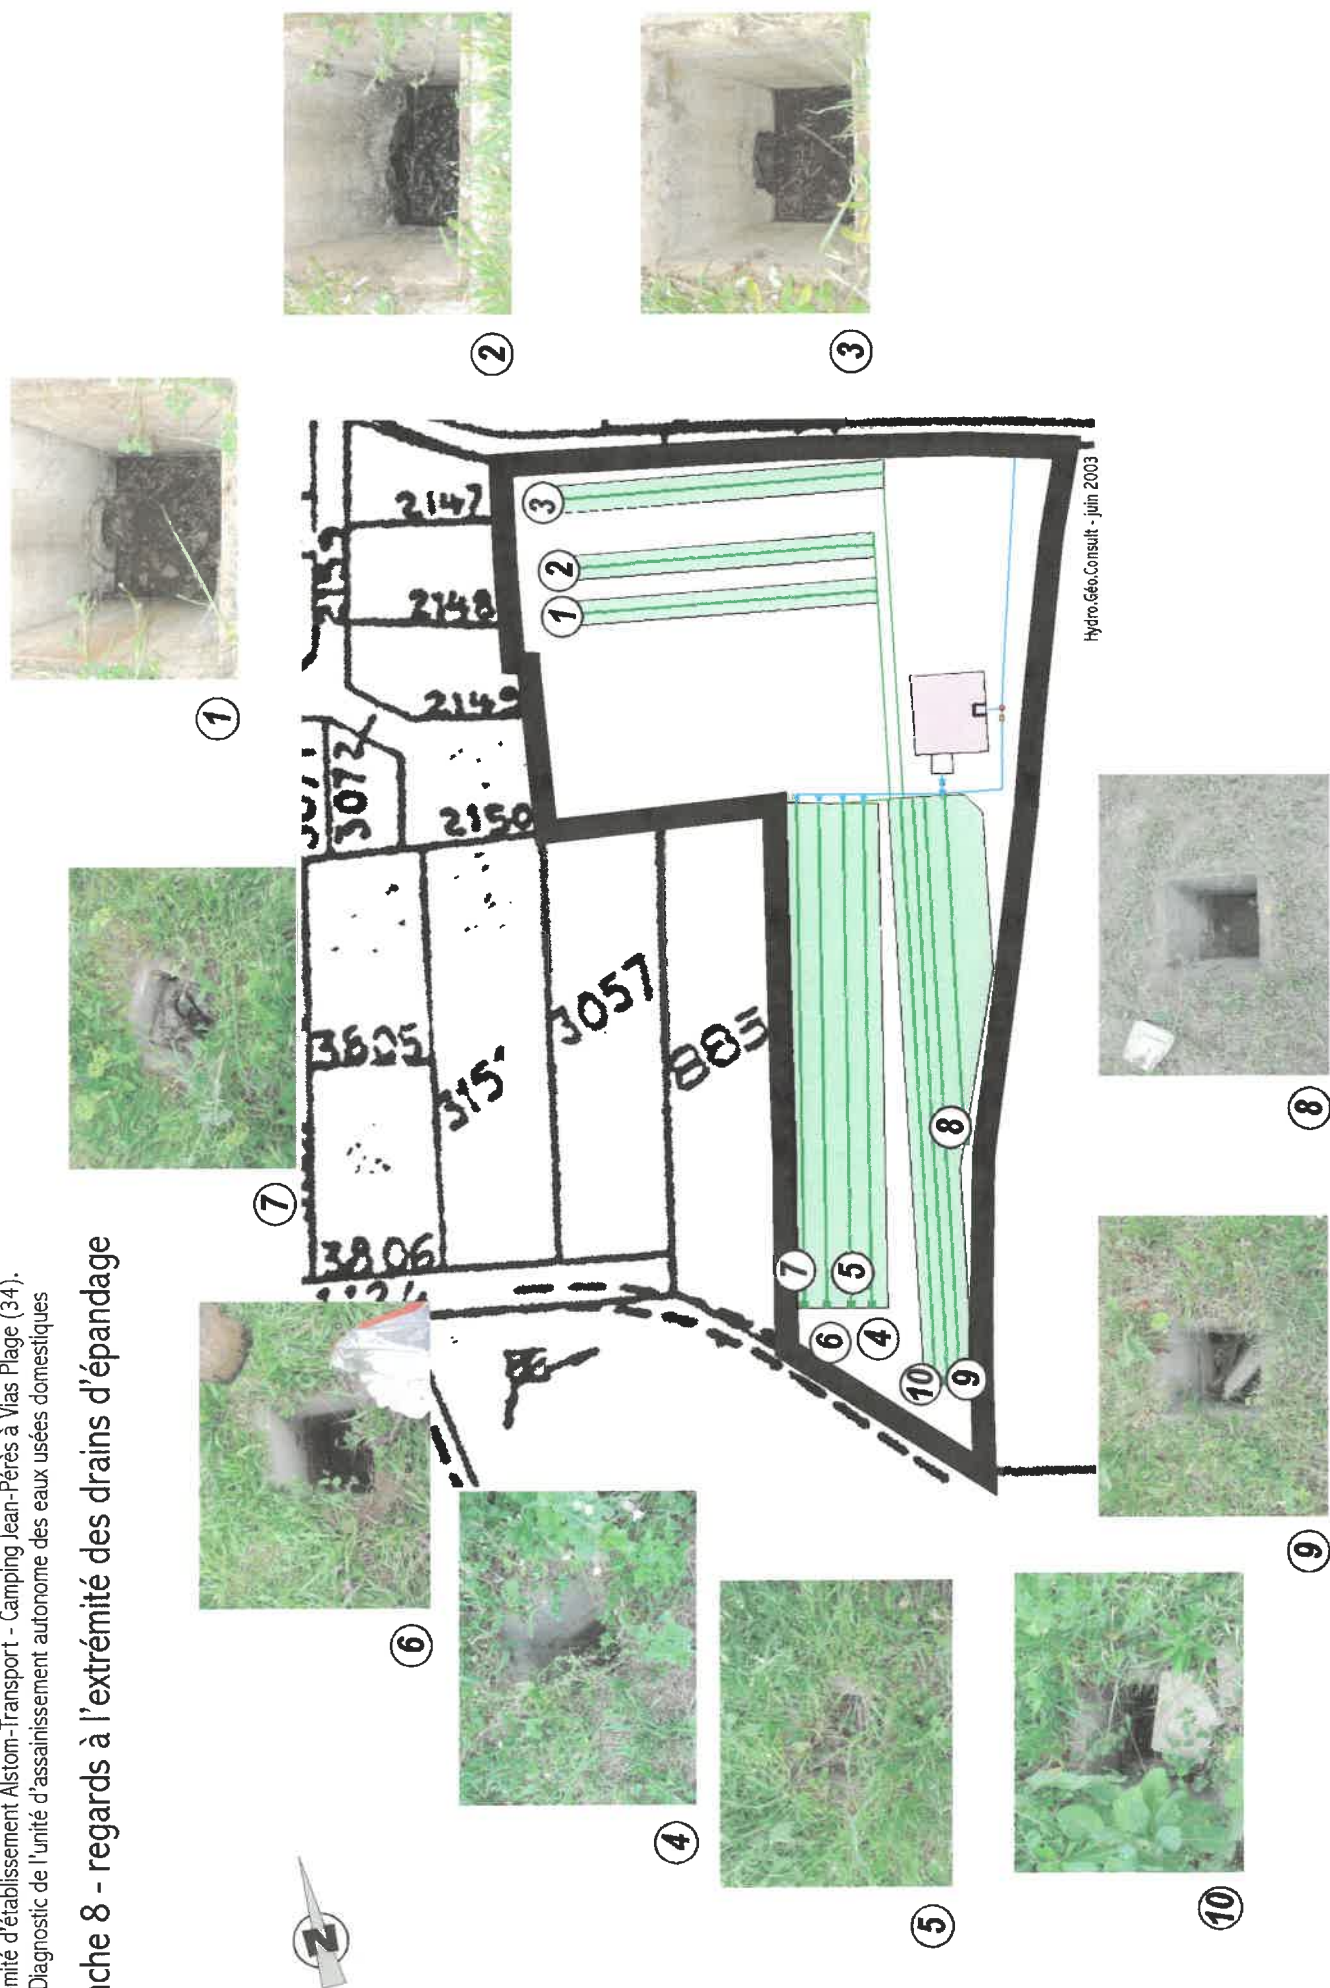
Planche 8 - regards à l'extrémité des drains d'épandage

- seuls quelques regards en terminaison des drains témoignent de leur utilisation effective (cf. clichés de la planche 8 en annexe II) : la plupart sont secs ^[2] ;
- une feuille plastique ("géomembrane") au lieu d'un feutre ("géotextile") est utilisée comme anti-contaminant entre les graviers garnissant le fond des tranchées et la terre de couverture, ce qui empêche la bonne aération du sol et inhibe la digestion des effluents par les bactéries aérobies ;
- le "champ A" supporte le stationnement de véhicules, fonction incompatible avec une utilisation pour l'épandage en raison du tassement du sol.

² le DTU 64.1 préconise une longueur de tranchée maximum de 30 m, certaines dépassent 75 m.

- excaver les 20 premiers cm de chaque tranchée, enlever la feuille plastique et la remplacer par un géotextile, perméable à l'air et à l'eau ; le linéaire de tranchées d'épandage étant légèrement surdimensionné (600 m -largeur 0,5 m- suffiraient pour traiter les 40 m³/j d'eaux usées produites en pointe par le camping), cette opération pourrait ne concerner que les drains les plus éloignés des voisins ;

- réduire les longueurs des drains à 30 m et intercaler des drains entre ceux existants en compensation, en respectant un espacement inter-axes des tranchées de 1,5 m.
