Rapport de repérage amiante avant réalisation de travaux dans un immeuble bâti

Rapport N° : 25299866/S1/1/AM-RTV_V1

CHU DE MARTINIQUE

AILE 3B

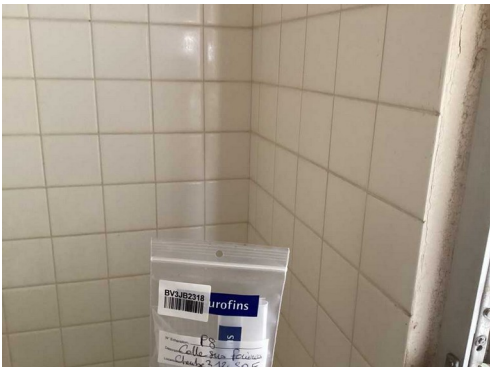
P8	ZPSO 5
UNITE DES DETENUS NIVEAU 3B -> CHAMBRE 312 -> SDB

Revêtements de murs, poteaux, cloisons, gaines, coffres -> Colles de faïence

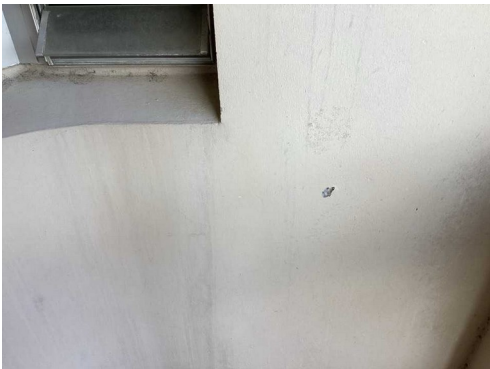
P14	ZPSO 6
UNITE DES DETENUS NIVEAU 3B -> CHAMBRE 312 -> BALCON

Murs et cloisons maçonnées "en dur" -> Enduits lissés, projetés ou talochés

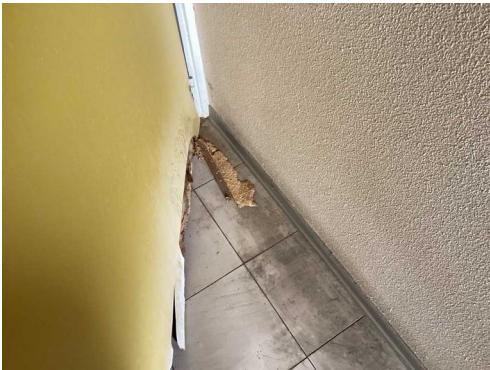
P18	ZPSO 4
UNITE DES DETENUS NIVEAU 3B -> CHAMBRE 313 -> CHAMBRE

Revêtements de murs, poteaux, cloisons, gaines, coffres -> Colles de plinthe

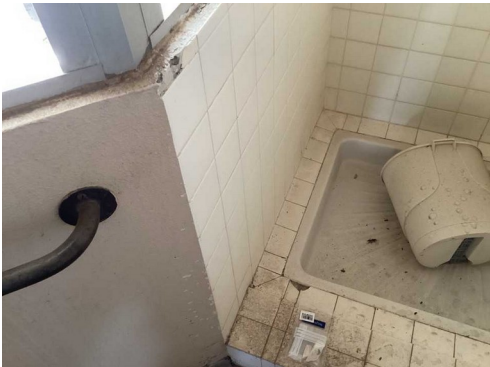
P31	ZPSO 5
UNITE DES DETENUS NIVEAU 3B -> CHAMBRE 318 -> SDB

Revêtements de murs, poteaux, cloisons, gaines, coffres -> Colles de faïence

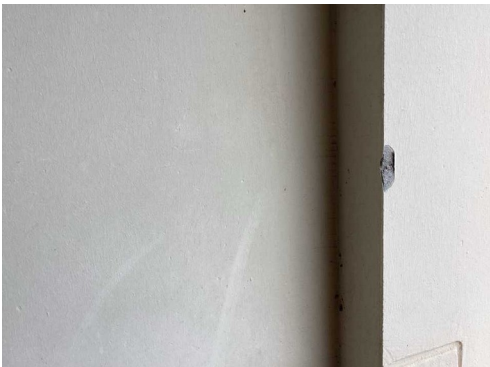
P34	ZPSO 6
UNITE DES DETENUS NIVEAU 3B -> CHAMBRE 318 -> BALCON

UNITE DES DETENUS NIVEAU 3B -> CHAMBRE 318 -> SDB	Revêtements de sol	Dalles de sol	/	Beige	2	P32 P	/	AN	/	Oui
UNITE DES DETENUS NIVEAU 3B -> CHAMBRE 318 -> SDB	Revêtements de sol	Colles bitumineuses	/	Noir	2	P32 P	/	AN	/	Oui
UNITE DES DETENUS NIVEAU 3B -> CHAMBRE 318 -> SDB	Revêtements de murs, poteaux, cloisons, gaines, coffres	Colles de faïence	Ciment, Dur	Gris	5	P31 N	/	AN	/	Non
UNITE DES DETENUS NIVEAU 3B -> CHAMBRE 318 -> BALCON	Murs et cloisons maçonnées "en dur"	Enduits lissés, projetés ou talochés	Ciment, Compact, Dur	Beige, Gris	6	P33 P	/	AN	Garde Corps	Oui
UNITE DES DETENUS NIVEAU 3B -> CHAMBRE 318 -> BALCON	Murs et cloisons maçonnées "en dur"	Enduits lissés, projetés ou talochés	Ciment, Compact, Dur	Beige, Gris	6	P34 P	/	AN	Garde Corps	Oui

Murs et cloisons maçonnées "en dur" -> Enduits lissés, projetés ou talochés

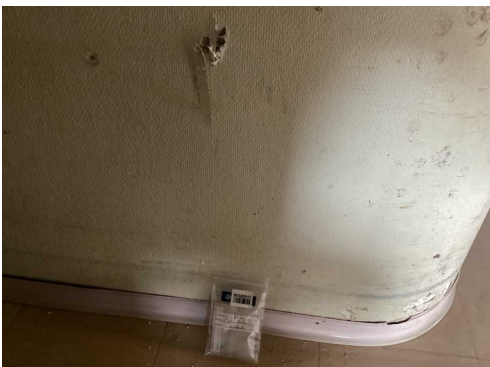
P1	ZPSO 1
UNITE DES DETENUS NIVEAU 3B -> COULOIR

Murs et cloisons maçonnées "en dur" -> Enduits de ragréage, débullage, lissage

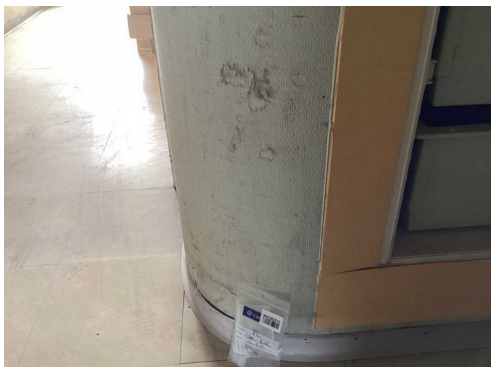
P2	ZPSO 1
UNITE DES DETENUS NIVEAU 3B -> COULOIR

Murs et cloisons maçonnées "en dur" -> Enduits de ragréage, débullage, lissage
