### RAPPORT D'INSPECTION TELEVISEE

#### N° 23893

Commune : **LUYNES**  
Adresse : **28 AVENUE DU CLOS MIGNOT**

Numéro de dossier : **23893**  
Objectif de l'inspection : **Inspection de routine de l'état**  
Nom du réseau :  
Type de réseau : **Eaux pluviales et eaux usées**

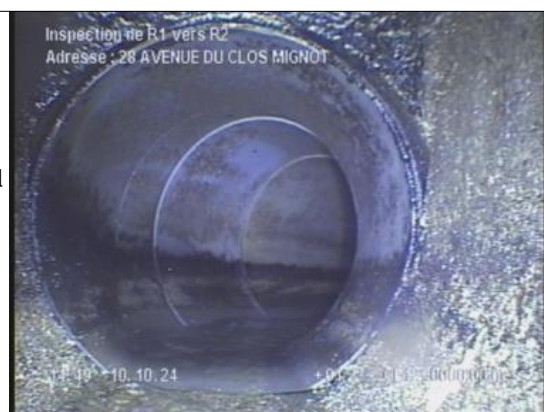
**DISTANCE : 0.50 m**
**PHOTO : 3**
**OBSERVATIONS :**
**BCDA - Assemblage - Regard de visite de départ - Jonction du collecteur et d**  
**regard de visite**  
**Niveau d'eau claire de 5%**

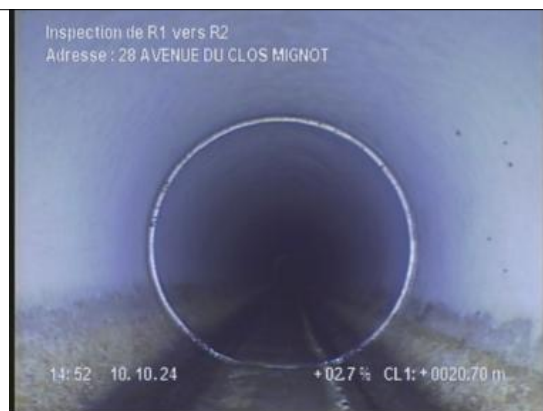
**DISTANCE : 20.70 m**
**PHOTO : 5**
**OBSERVATIONS :**
**BDA - Photographie générale - Prise de vue d'un assemblage**  
**Niveau d'eau claire de 5%**

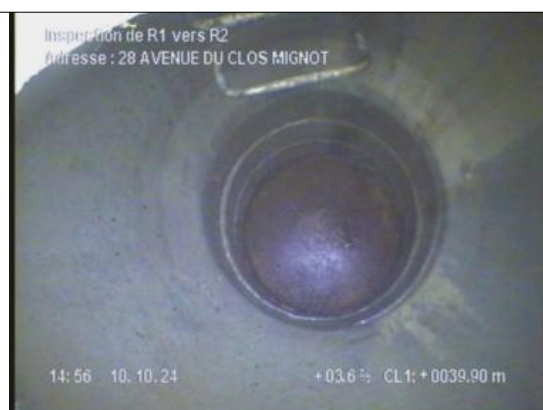
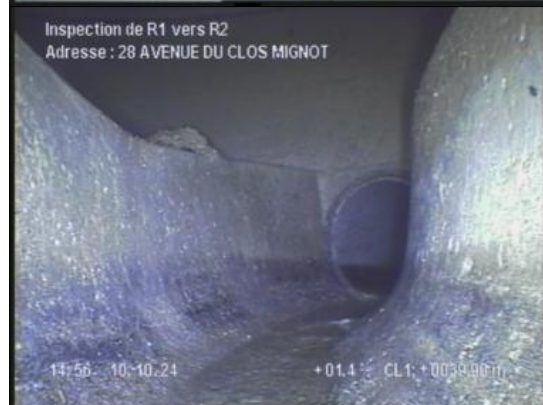
**DISTANCE : 39.90 m**
**PHOTO : 7/8**
**OBSERVATIONS :**
**BDB - Remarque générale - Fin de l'inspection arrivée dans R2**  
**BDB - Remarque générale - courbure du collecteur dans le regard**  
**BCCB- - Courbure du collecteur vers la droite**  
**Niveau d'eau claire de 5%**

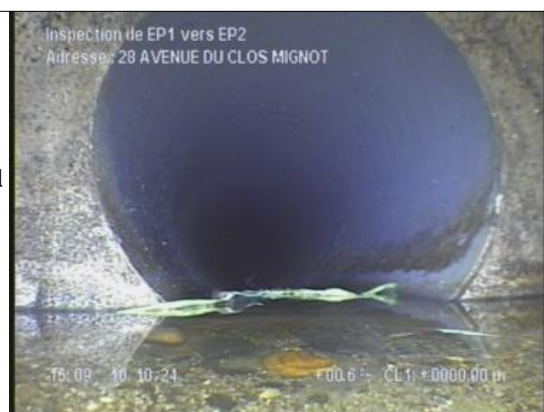
**DISTANCE : 0.50 m**
**PHOTO : 11**
**OBSERVATIONS :**
**BCDA - Assemblage - Regard de visite de départ - Jonction du collecteur et d**  
**regard de visite**  
**Niveau d'eau claire de 5%**

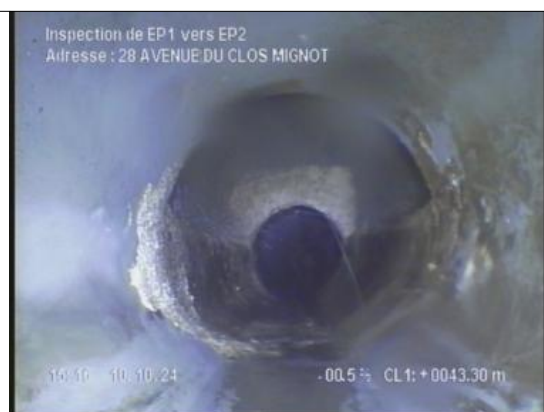
**DISTANCE : 43.30 m**
**PHOTO : 14**
**OBSERVATIONS :**
**BCEA - Assemblage - Regard de visite d'arrivée - Jonction du regard et du collecteur**  
**Niveau d'eau claire de 5%**

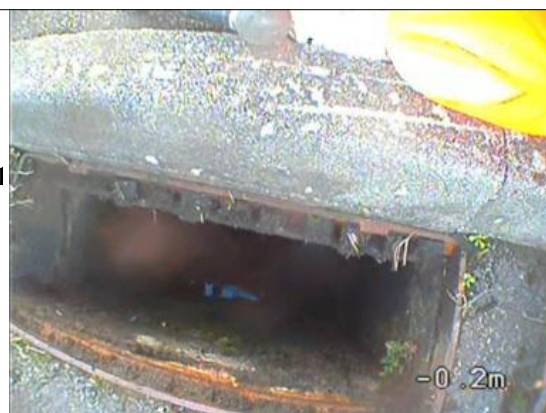
PHOTO : **17**
**OBSERVATIONS :**
**BDB - Remarque générale - Départ de l'inspection par GRILLE AVALOIR 1**  
Niveau d'eau claire de 5%

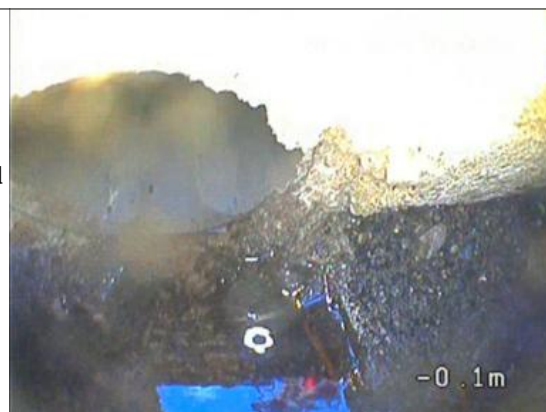
PHOTO : **18**
**OBSERVATIONS :**
**BCDA - Assemblage - Regard de visite de départ - Jonction du collecteur et d**  
regard de visite  
Niveau d'eau claire de 5%

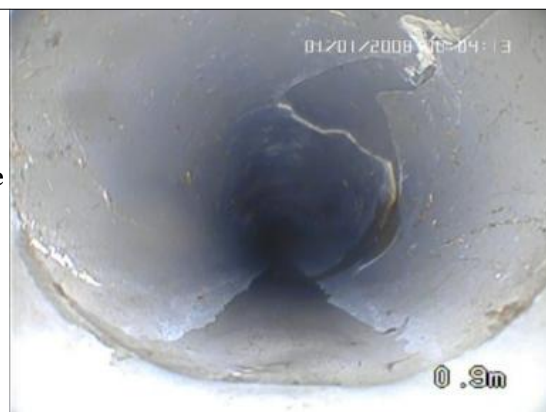
PHOTO : **19**
**OBSERVATIONS :**
**BCBE - Réparation ponctuelle : trou réparé de 12h à 5h - réparation ponctue**  
par une coquille  
Niveau d'eau claire de 5%

0.10	BCDA - Assemblage - Regard de visite de départ - Jonction du collecteur et regard de visite Niveau d'eau claire de 5%	17
					0.90	BCBE - Réparation ponctuelle : trou réparé de 12h à 5h - réparation ponctuelle par une coquille Niveau d'eau claire de 5%	17

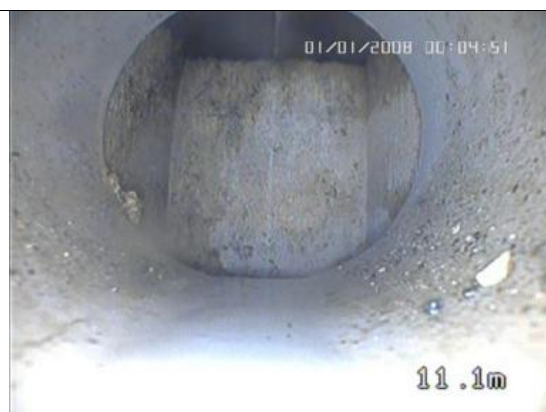
PHOTO : **20**
**OBSERVATIONS :**
**BCEF - Raccordement important d'arrivée sans regard de visite ou chambre**  
d'inspection - Collecteur  
**BDB - Remarque générale - Fin de l'inspection arrivée dans le collecteur**  
Niveau d'eau claire de 5%

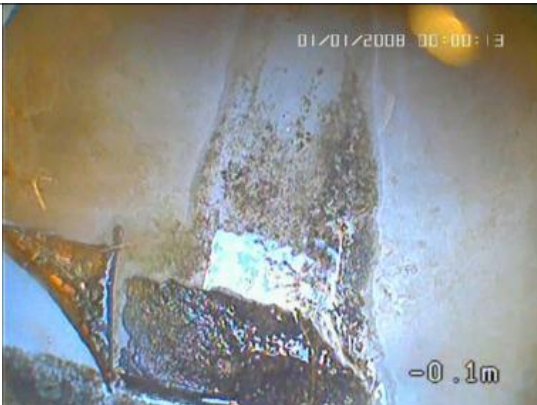
DISTANCE : <b>0.30 m</b>	PHOTO : <b>22</b>

OBSERVATIONS : <b>BCDA - Assemblage - Regard de visite de départ - Jonction du collecteur et d</b> <b>regard de visite</b> <b>Niveau d'eau claire de 5%</b>

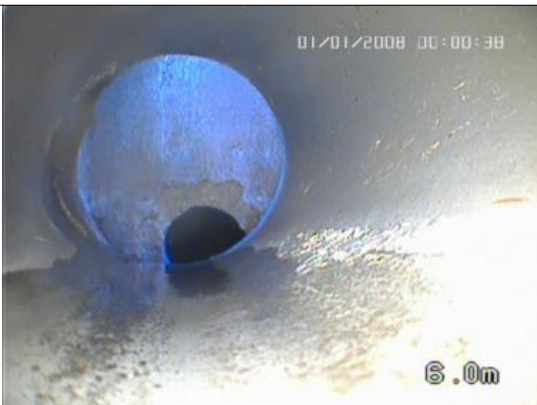
DISTANCE : <b>6.00 m</b>	PHOTO : <b>23</b>

OBSERVATIONS : <b>BCEA - Assemblage - Regard de visite d'arrivée - Jonction du regard et du</b> <b>collecteur</b> <b>Niveau d'eau claire de 5%</b>
