DOSSIER , amiante avant travaux

Référence : 23764- CPAM

Bien : Immeuble
Adresse : 33 rue grande Vallée
50120 CHERBOURG-EN-COTENTIN
Référence Cadastre : NC

Rapport de mission de repérage des matériaux et produits contenant de l'amiante avant réalisation de travaux

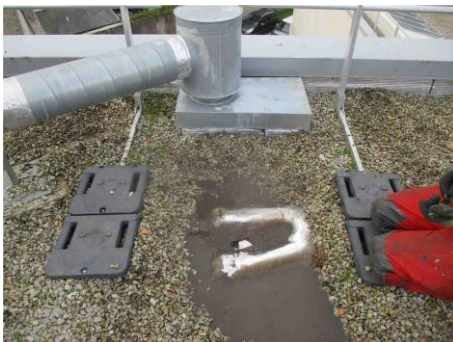
PRELEVEMENT : P001

Nom du client	Numéro de dossier	Localisation
CPAM	23764- CPAM	Extérieur - Terrasse Toiture - Toiture
Nom de l'opérateur	Date de prélèvement	Matériau
LEPRIEUR stéphane	20/11/2024	Bardeaux bitumineux
Résultat amiante		
absence d'amiante

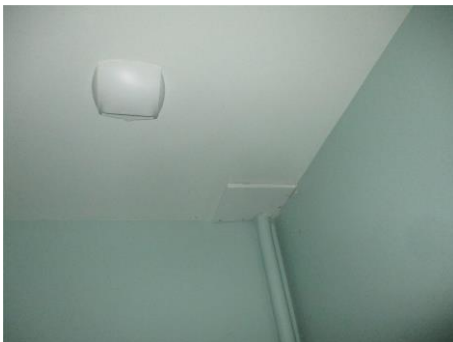
PRELEVEMENT : P002

Nom du client	Numéro de dossier	Localisation
CPAM	23764- CPAM	2ème - WC Plafond - Plafond
Nom de l'opérateur	Date de prélèvement	Matériau
LEPRIEUR stéphane	20/11/2024	Plaques de plâtre
Résultat amiante		
absence d'amiante

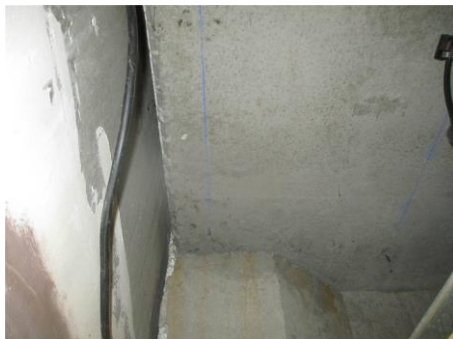
PRELEVEMENT : P003

Nom du client	Numéro de dossier	Localisation
CPAM	23764- CPAM	2ème - Couloir Plafond - Plafond
Nom de l'opérateur	Date de prélèvement	Matériau
LEPRIEUR stéphane	20/11/2024	Béton
Résultat amiante		
absence d'amiante
