Rapport de repérage du plomb avant travaux

Numéro de rapport	27653632 MELGVEN P
Propriétaire	DIRECTION INTERDEPARTEMENTALE
Donneur d'ordre	DIRECTION INTERDEPARTEMENTALE
Adresse de l'immeuble	CEI de Melgven KERAMPAOU 29140 MELGVEN
Bâtiment ou installation	Bâtiment technique et bureaux
Date de la commande	09/07/2025
La ou le(s) date(s) de la visite	13/08/2025
Date d'édition du rapport de repérage	23/09/2025
Nombre total de pages du rapport, annexes comprises	19

Dénomination :	CEI de Melgven
Adresse complète :	KERAMPAOU 29140 MELGVEN
Référence Cadastre :	NC

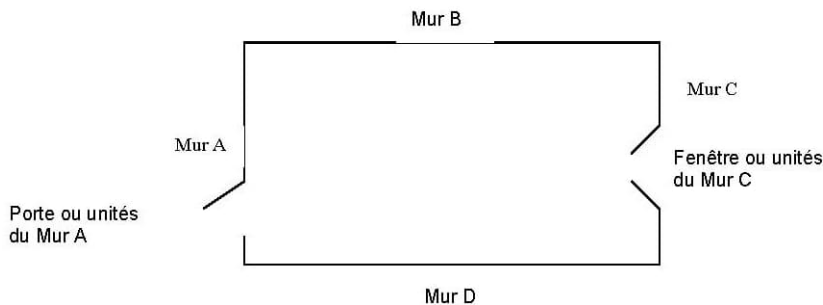
Selon la convention établie, une lettre est attribuée à chaque « zone » du local (A, B, C et D). On appelle « zone A » le mur par lequel on accède au local. Les zones suivantes sont désignées dans le sens horaire.

Chaque unité de repérage (porte, fenêtre, ...) est associée à une « zone ».
