Niveau d'eau lors de la crue représenté par la ligne et/ou flèche sur chacune des photos.

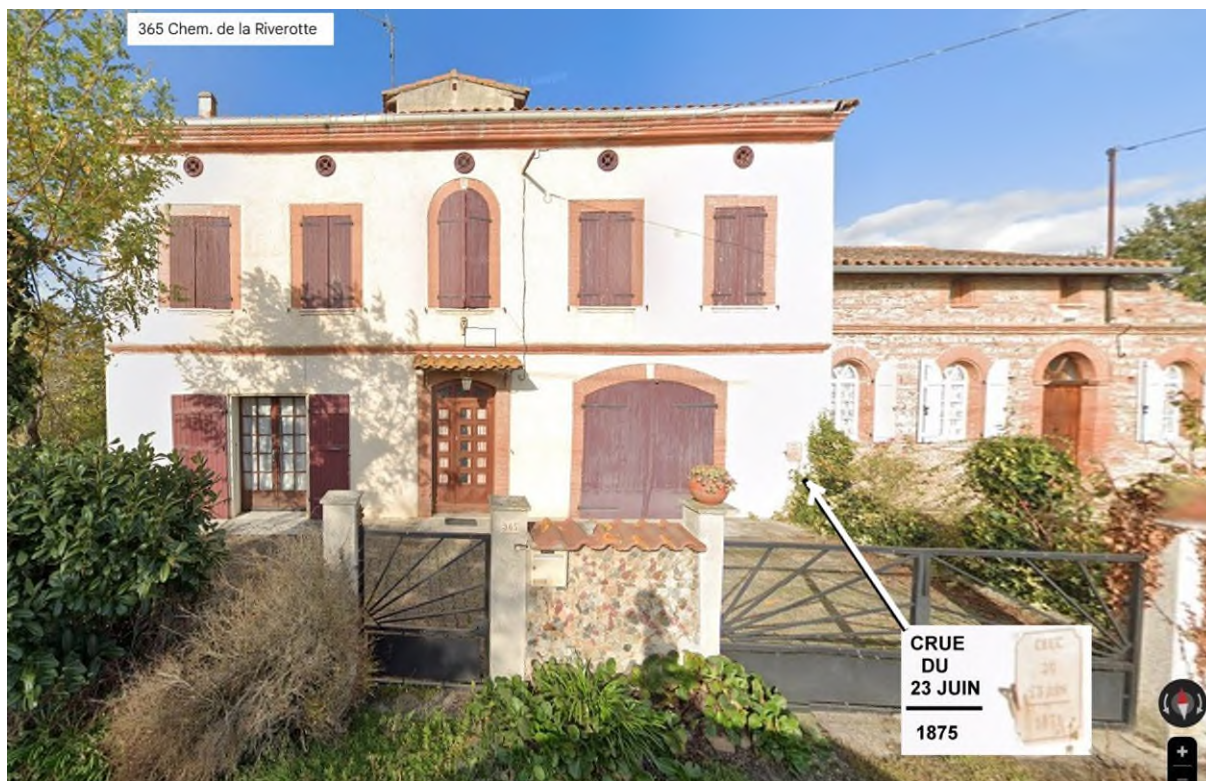
Adresse : 365 chemin de la Riverotte 31810 Clermont-le-Fort

1) Repère de crue de 1875 avec plaque sur la façade de l'habitation

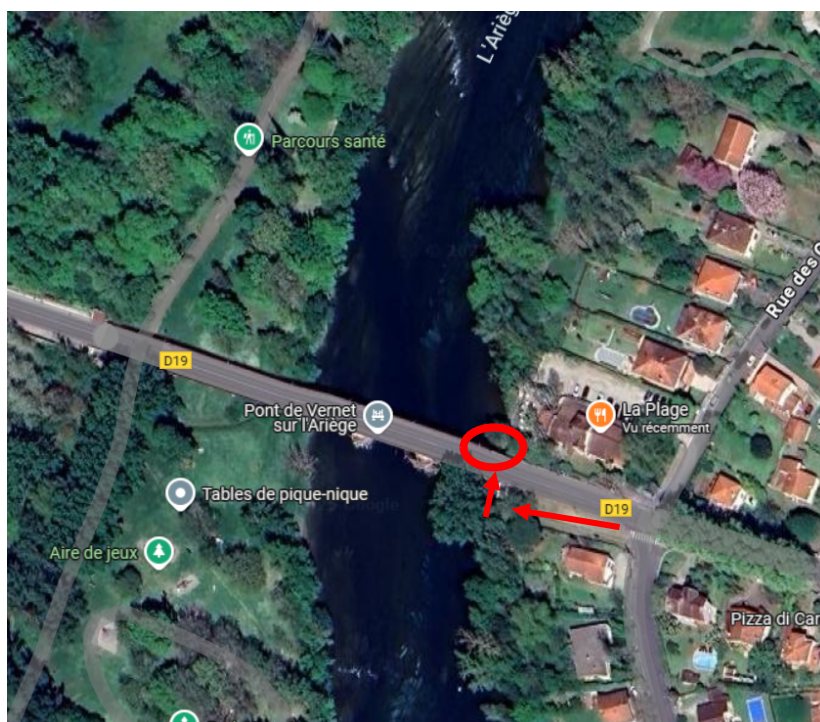
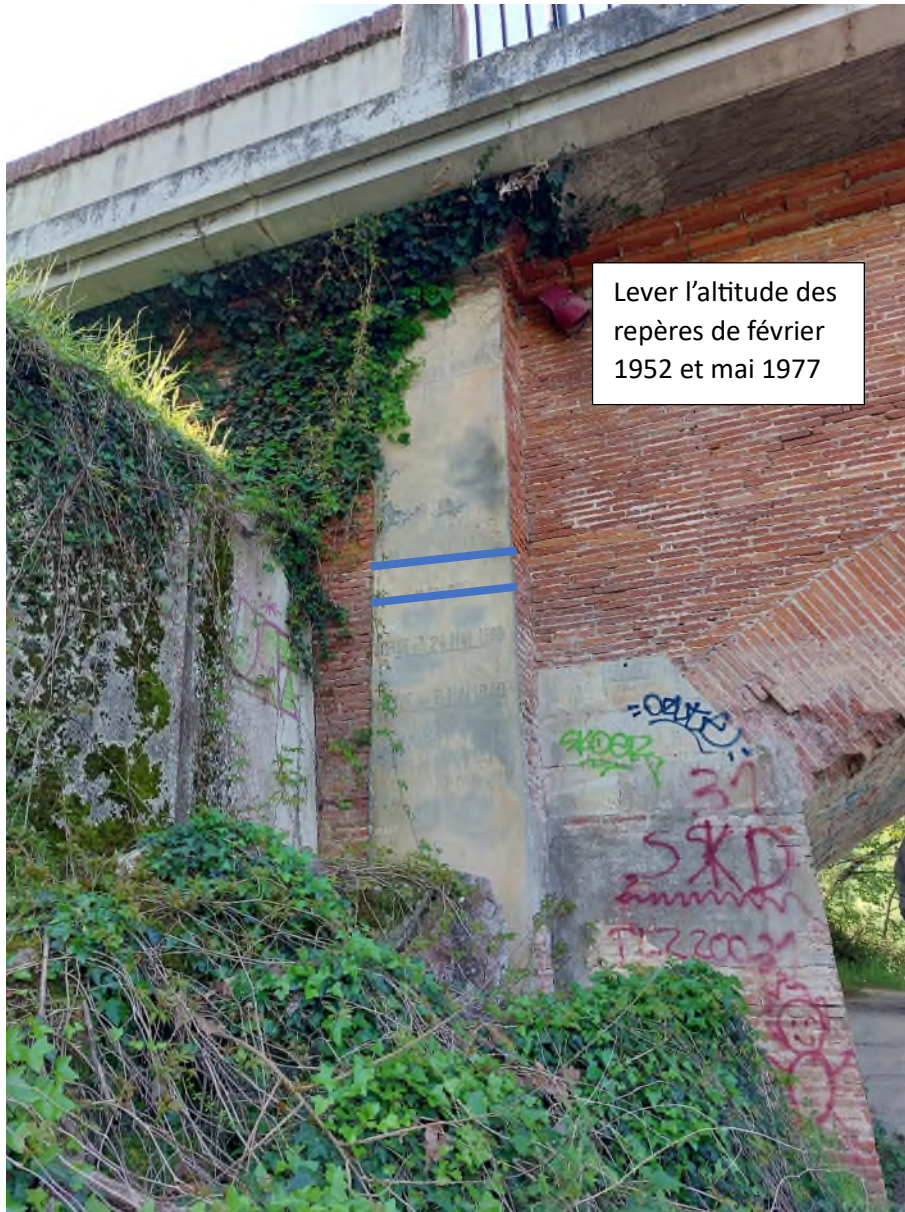
Adresse : Pont sur l'Ariège (RD 19) – Accès par l'amont du pont en suivant les flèches rouges.

2) Repère de crue marqué sur la culée du pont en rive droite de l'Ariège (côté Venerque au droit du restaurant la Plage)

Lever l'altitude des
repères de février
1952 et mai 1977

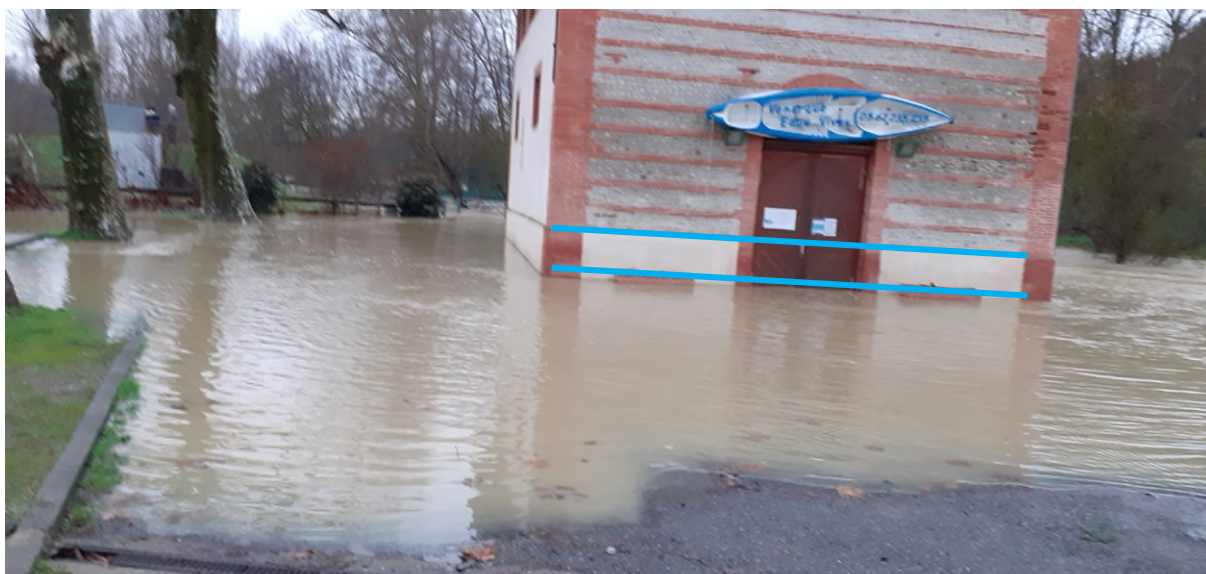
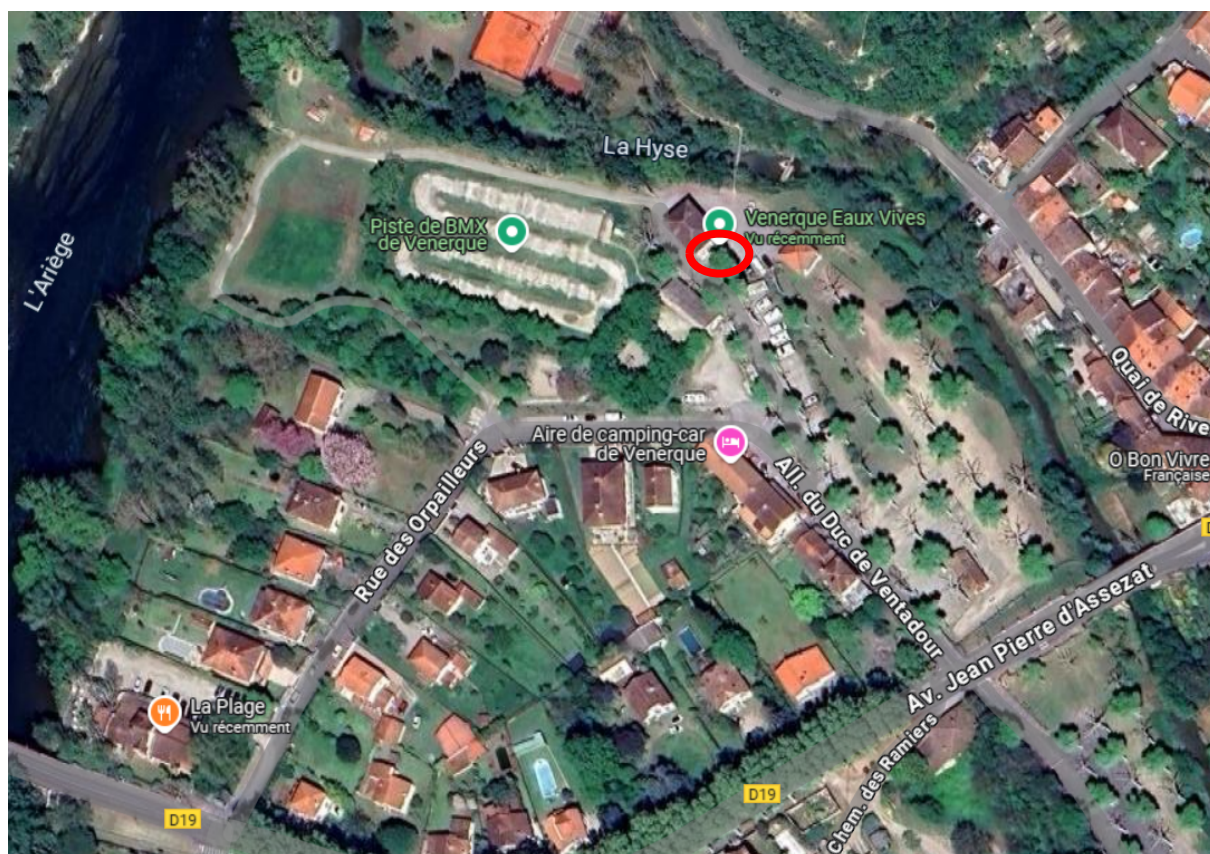
Adresse : Allée du Duc de Ventadour, 31810 Venerque.

3) Local de canoë-kayak Venerque Eaux Vives

Lever la façade du bâtiment au droit du trait bleu ainsi que le niveau du haut des pots de fleurs.

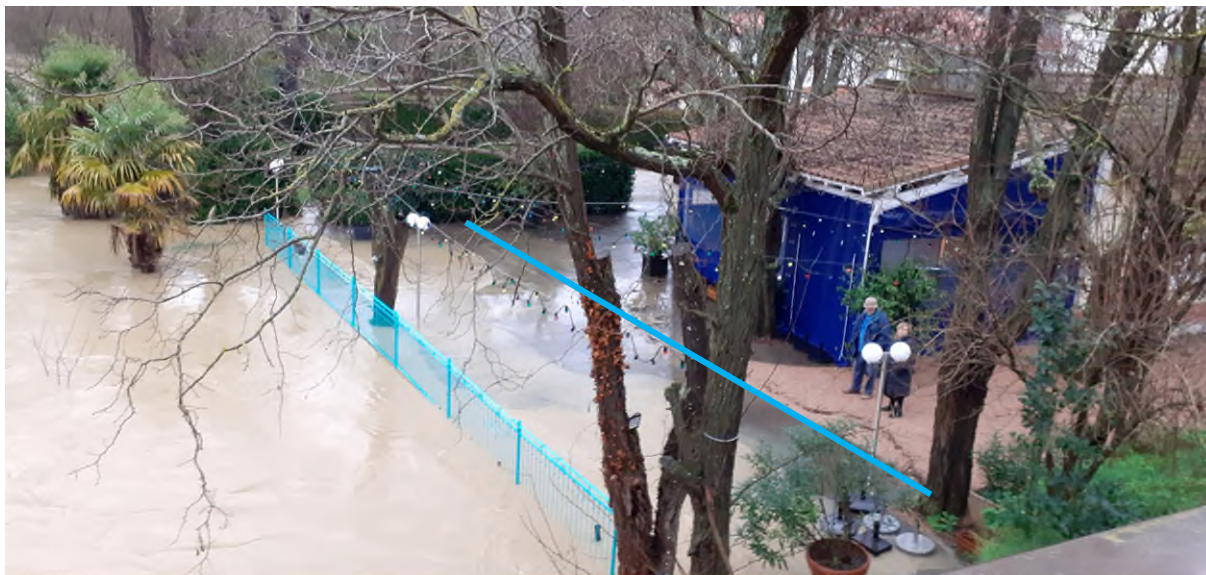
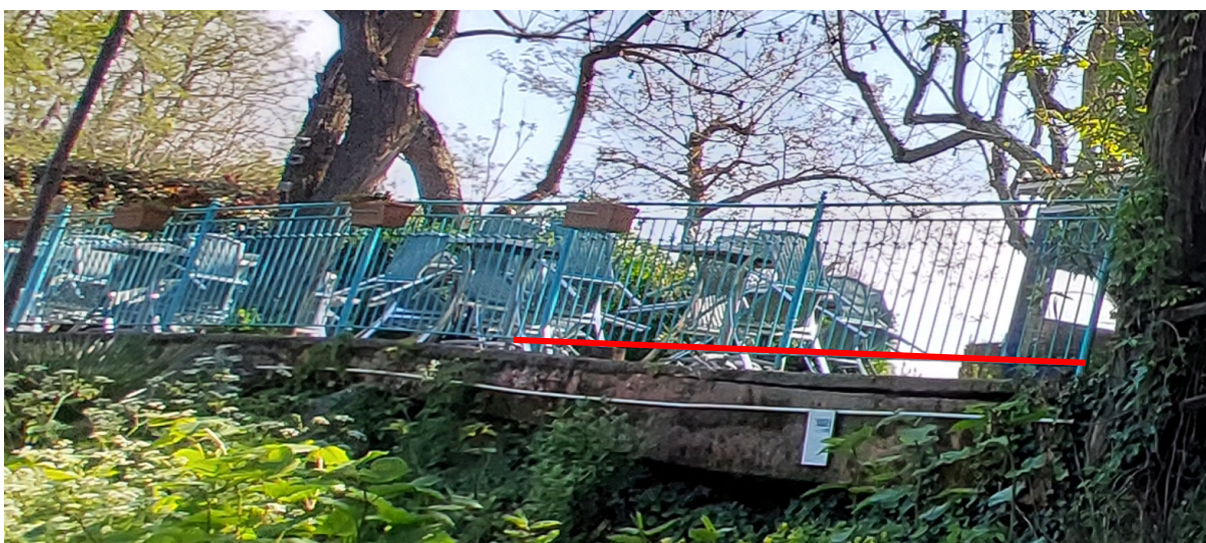
Adresse : 1 Avenue Jean Pierre d'Assezat, 31810 Venerque

4) Terrasse du restaurant La Plage

Lever le niveau de la dalle béton au droit du changement de revêtement comme illustré par le trait bleu sur la figure suivante. En cas de problème pour lever ce point, lever le pied de la barrière métallique bleue comme indiqué par le trait rouge sur la figure ci-après.

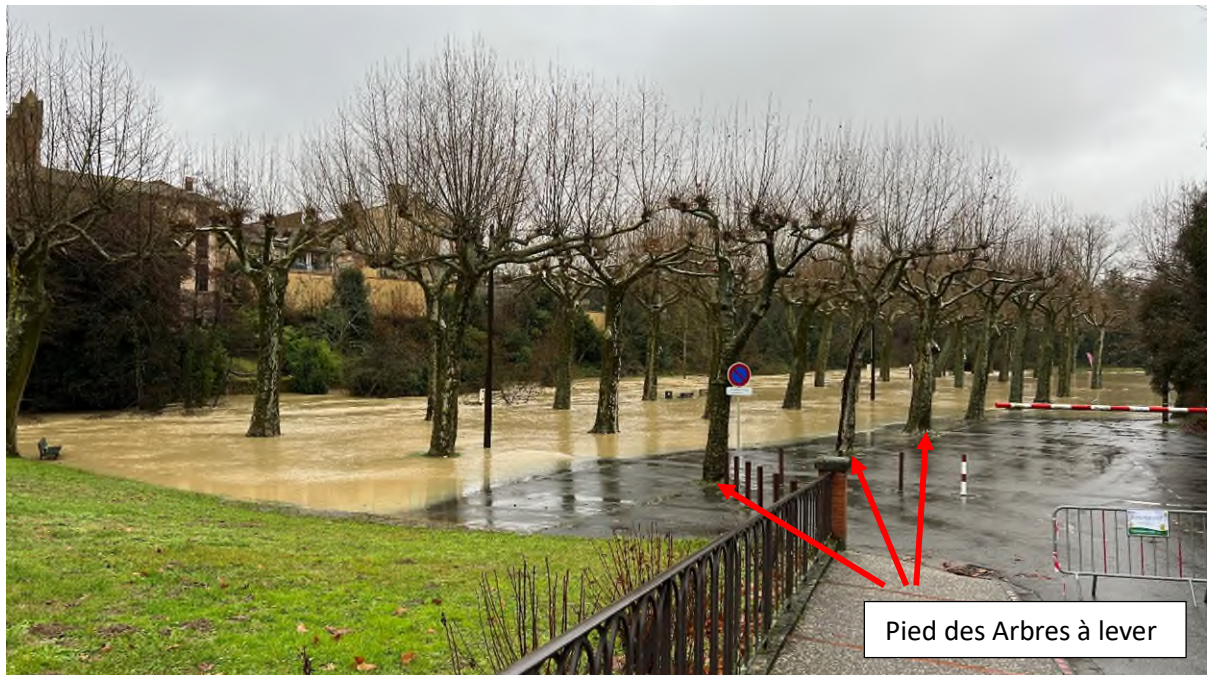
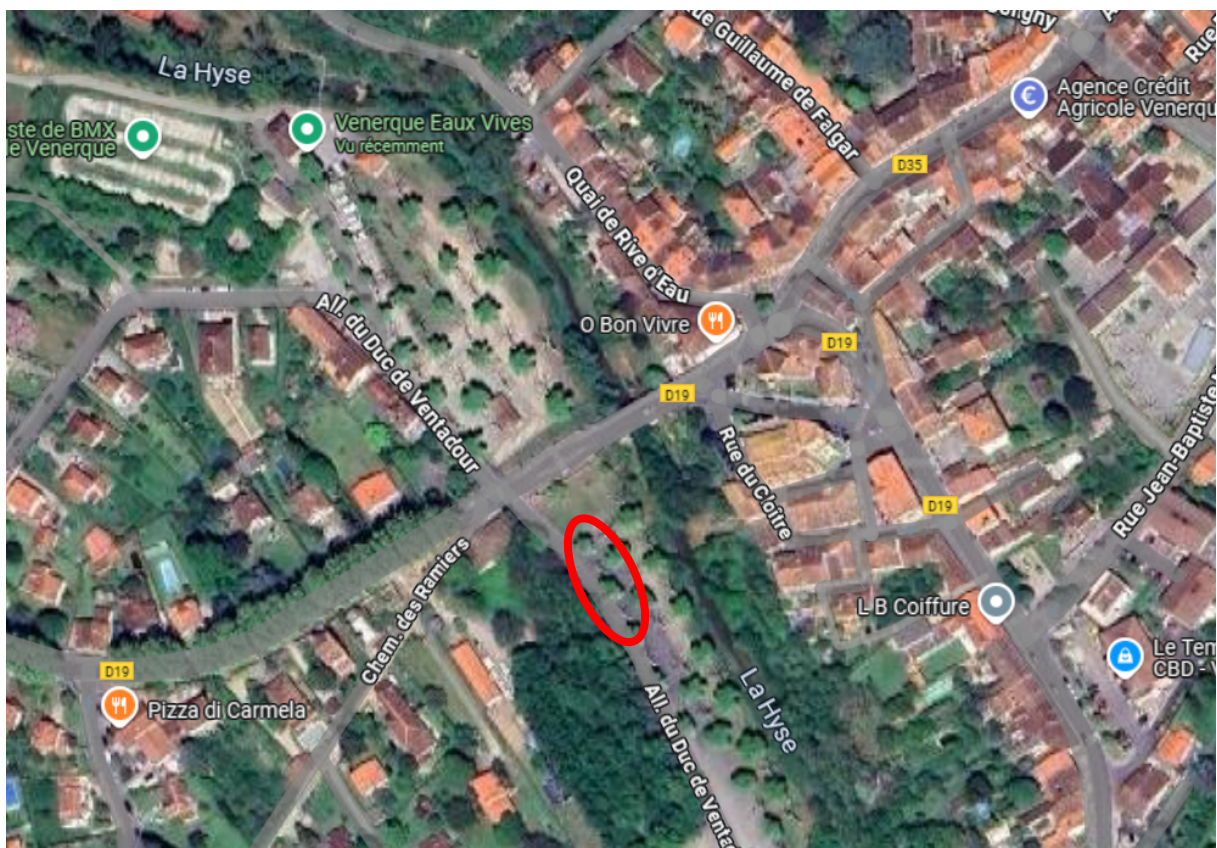
5) Parking en amont du pont Guitard (passage de la RD 19 sur la Hyse)

Lever la cote du bitume en pied des trois arbres entourés en rouge sur la figure suivante.

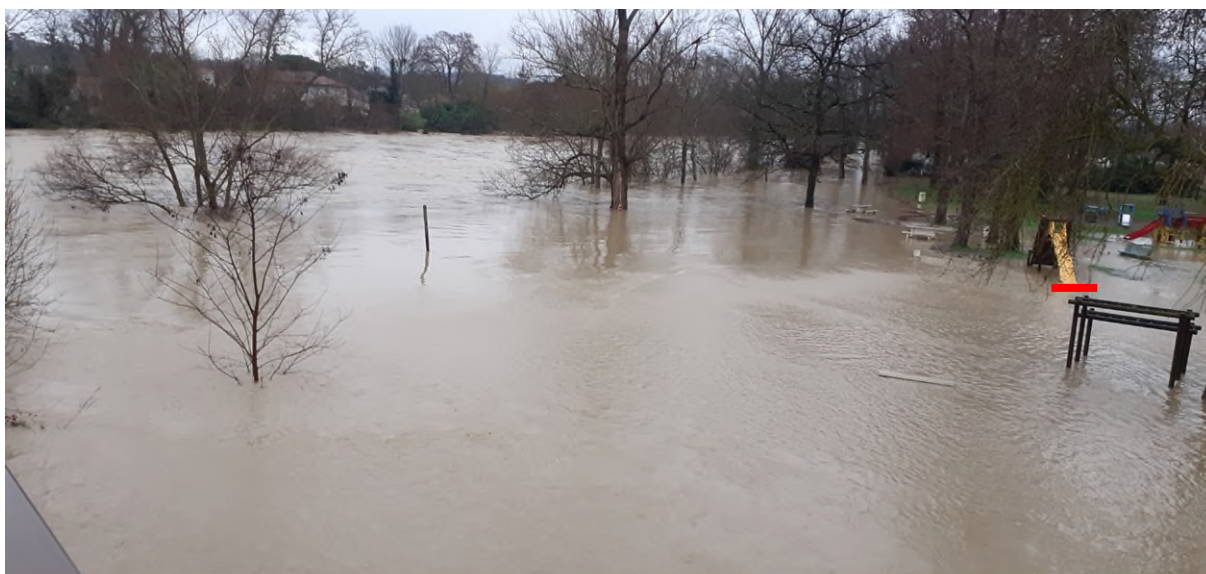
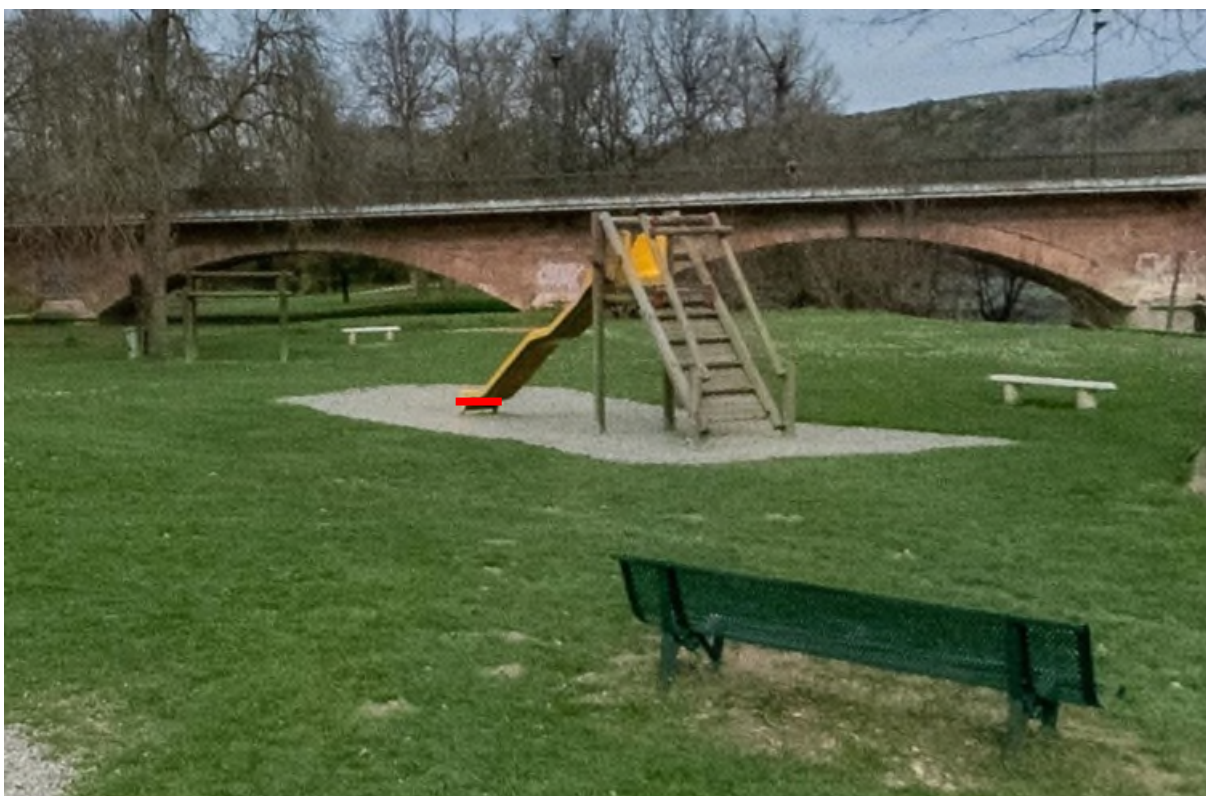
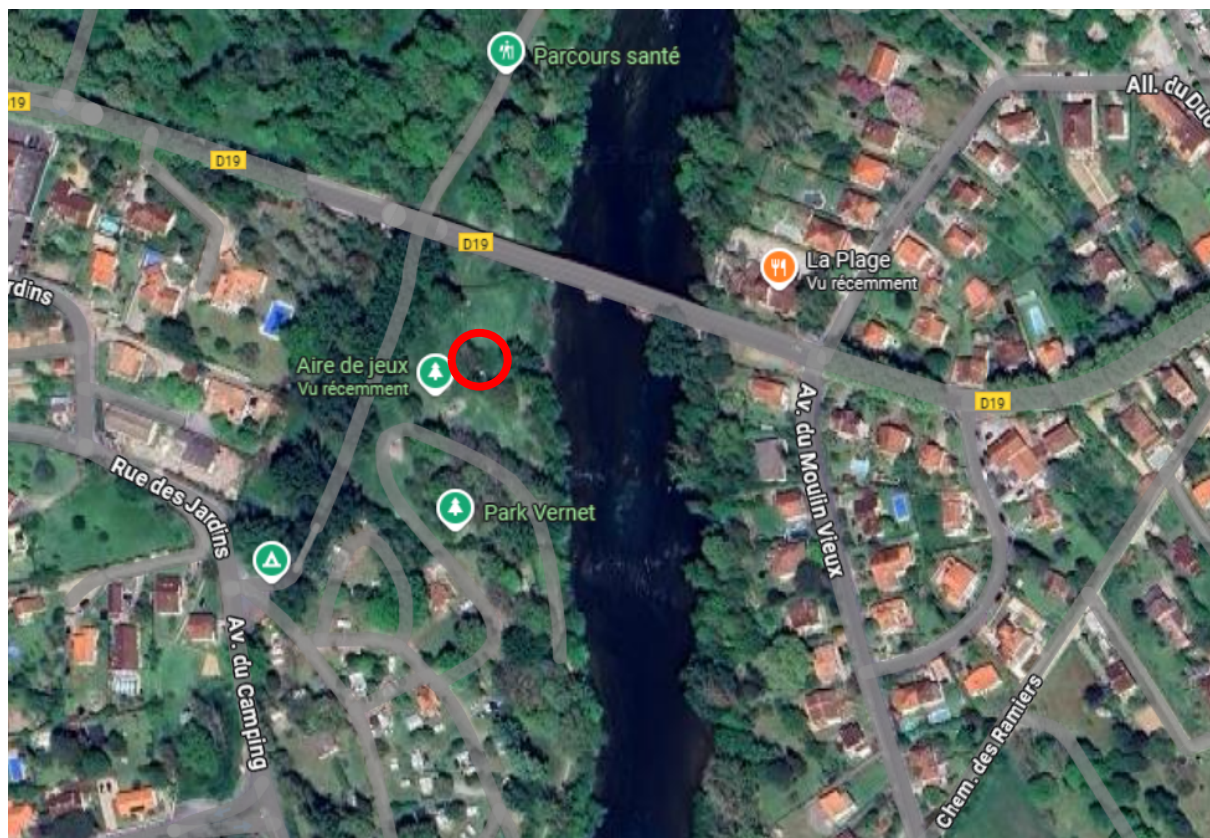
Adresse : Rue des Jardins, 31810 Vernet

6) Aire de jeux Le Vernet (amont du pont sur la RD 19)

Lever le bas du toboggan jaune (cf trait rouge sur les figures ci-après).
