Formation Interne Sécurité des Ouvrages Hydrauliques

Module 1 Historique & Réglementation

Définition de la Sécurité des Ouvrages Hydrauliques :

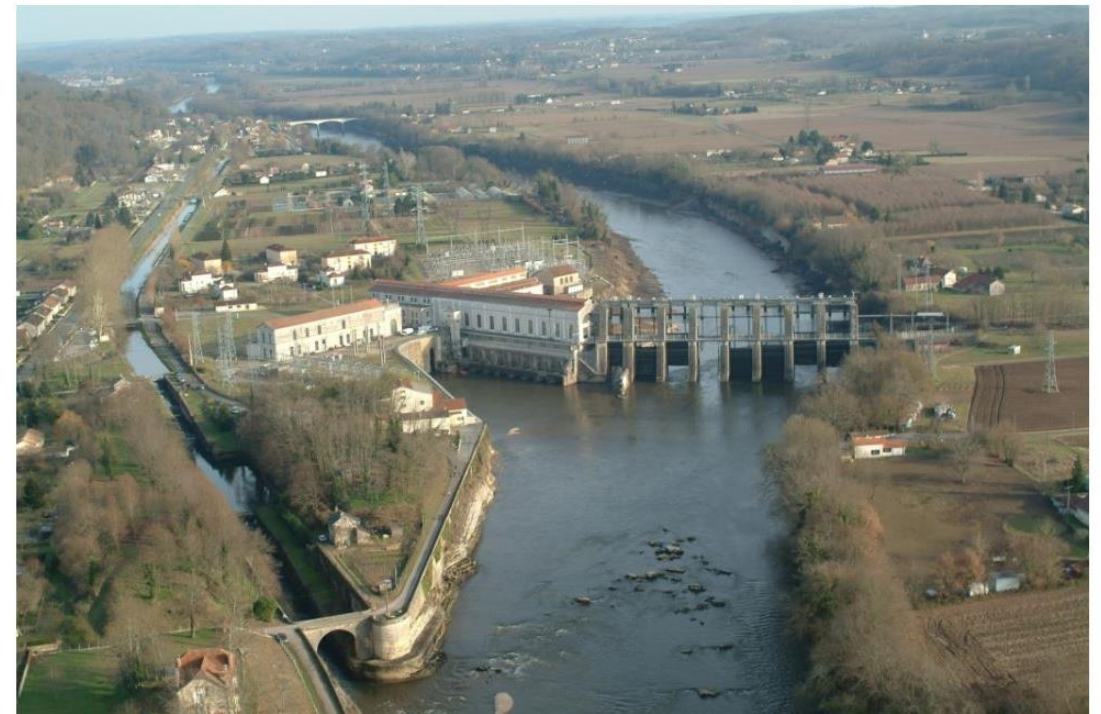
Barrage EDF sur la Dordogne, contenance 5 M3 pour produire de l'électricité

Le barrage de Tuilières. Petit mais on a eu chaud

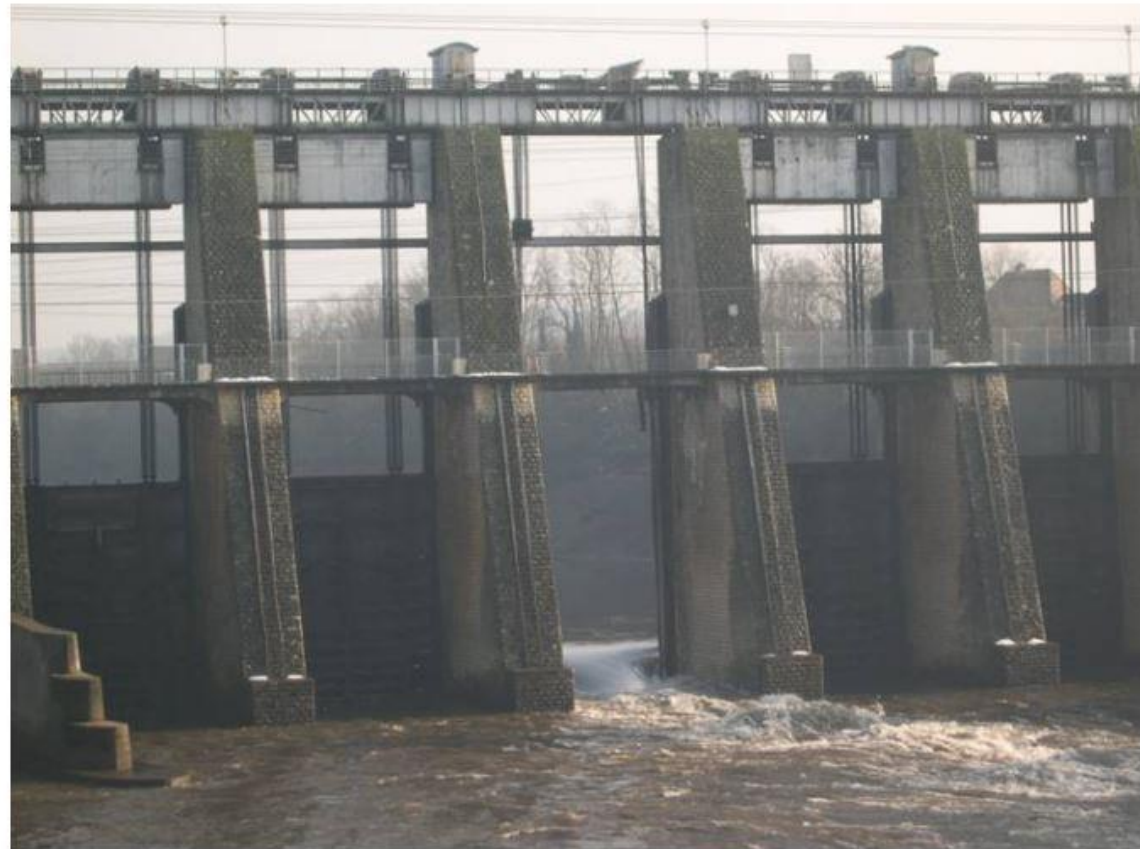
Schéma du site de Tuilières (source DRIRE Aquitaine)

Le barrage de Tuilières, construit en 1908, est constitué de huit vannes de type Stoney, mesurant chacune environ 13 mètres de haut pour 7 mètres de large. Dans la nuit du samedi 28 au dimanche 29 janvier 2006, vers 3 heures du matin, la vanne n°4 a cédé accidentellement, libérant les 5 millions de m³ de la retenue qui s'est vidée en l'espace de quelques heures¹.

Chute d'un contre-poids de 80t à 30m de hauteur détruisant la vanne = Vague de 90 cm à Bergerac à 13 kilomètres en aval

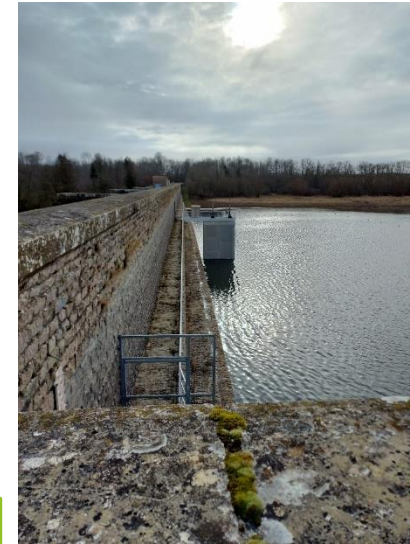
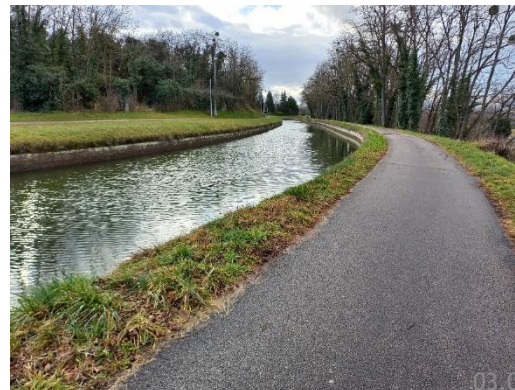
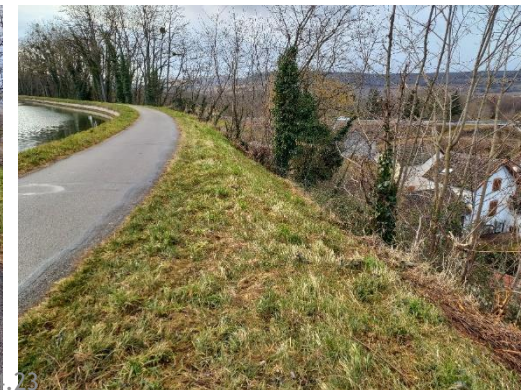
OA assimilé à barrage
➔ bief de Chagny
