# Fromageries RAMBOL à St Arnoult en Yvelines (78)

## Mémoire de cessation d'activité

**Rapport n°A119597/version C – 07 décembre 2022**

## Fromagerie RAMBOL à St Arnoult en Yvelines (78) Mémoire de cessation d'activité

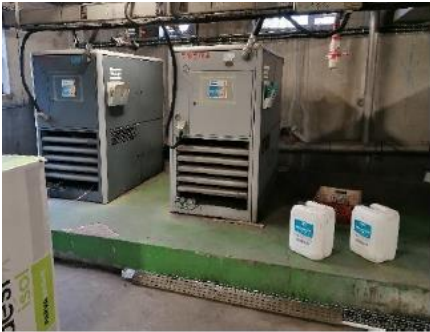
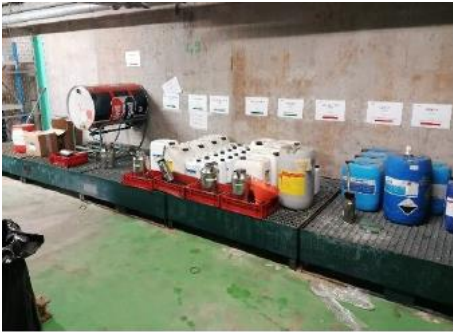
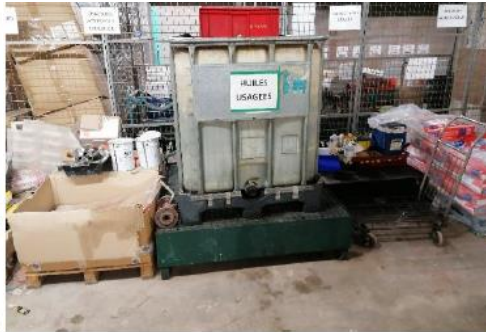
Dans ce dernier, un local comprenant des compresseurs et pompes à vide est présent. Ces équipements faisaient l’objet d’entretiens réguliers (cf. Figure 3).

Un local de stockage des huiles est également présent à proximité. Selon les éléments de l’étude documentaire, ces produits étaient stockés dans leurs contenants d’origine et sur rétention. Les huiles usagées étaient entreposées dans un GRV posé sur rétention.

Vue des compresseurs.

Vue du « local à huile ».

Vue du GRV des huiles usagées.

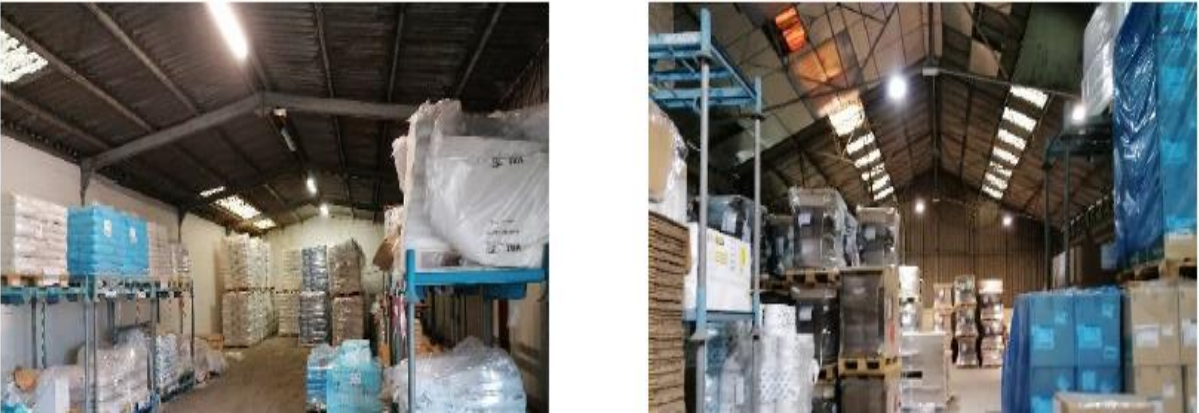
**Photographies 2 : Vues des stockages à l'intérieur des bâtiments en partie sud**

Concernant la partie sud du site, les stockages réalisés concernaient uniquement les poudres (arômes, additifs ...), les emballages, les palettes vides et les solvants. Ces stockages étaient réalisés à l'intérieur et à l'extérieur des bâtiments sur des sols imperméabilisés (dalles béton ou enrobés) et en bon état apparent. Il n'a pas été constaté de souillure superficielle lors de la visite de février 2021, ni celle de novembre 2022.

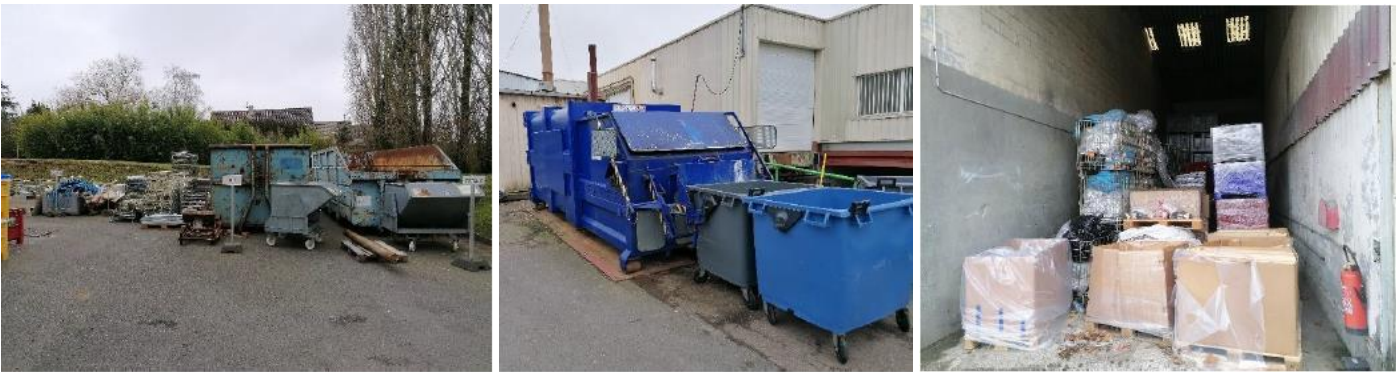
Vue de la zone de stockage des ferrailles.

Vue dans la benne à cartons.

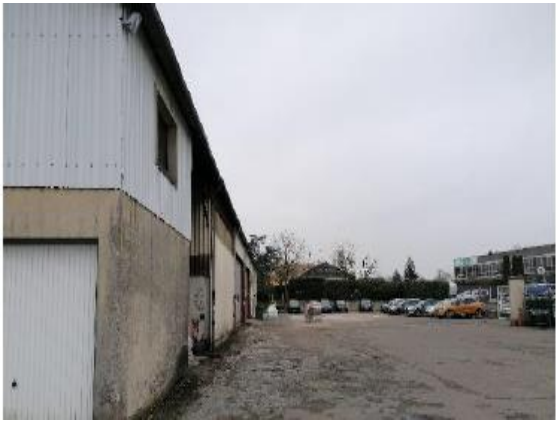
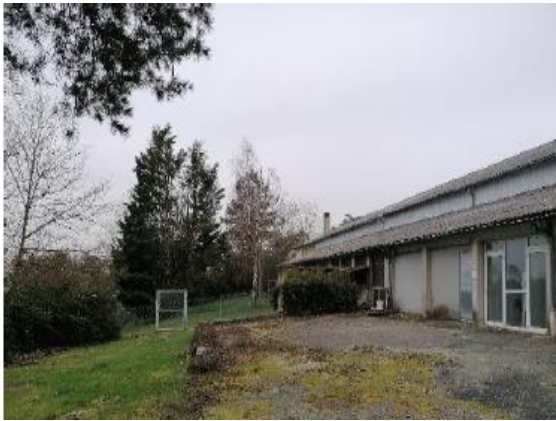
Photographies 7 : Vues des extérieurs de la partie sud du site

Au niveau des zones exploitées et de circulation, les surfaces au sol sont recouvertes par un enrobé globalement en bon état. Il n’a pas été constaté de souillure superficielle lors des visites (février 2021 et novembre 2022).

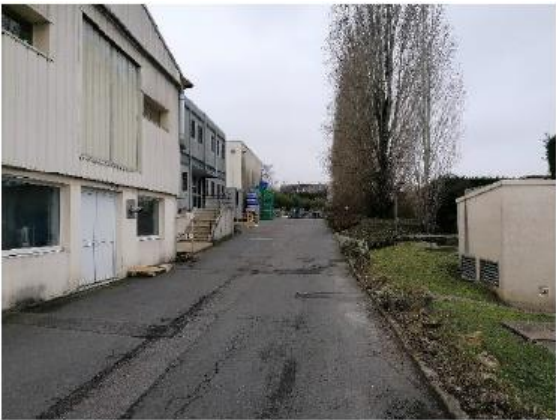
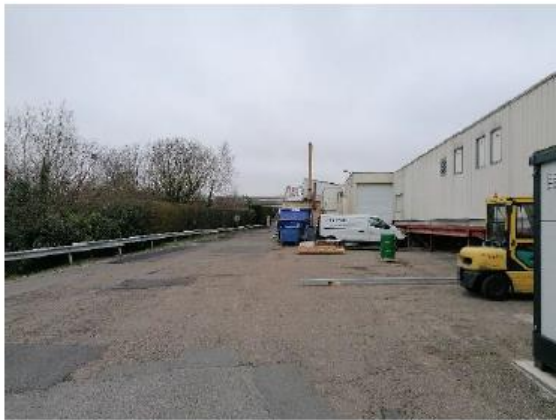
Photographies 8 : Vues des extérieurs de la partie usine du site

Vue depuis la façade nord du bâtiment de production

Vue depuis la façade est du bâtiment de production.

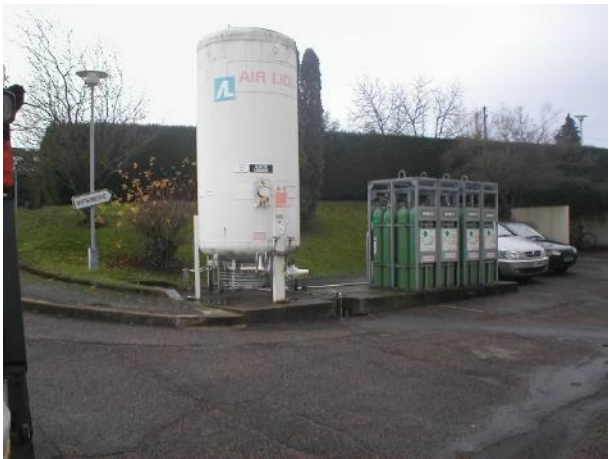
Photographies 9 : Aire de stockage Air liquide et CO<sub>2</sub>

- Le parking du personnel au sud-ouest (enrobé) ;
- Une aire de stockage d’une citerne d’air liquide et des bouteilles de CO<sub>2</sub> à l’entrée du site de l’usine,
- Des voies de circulation ;
- Des espaces verts en parties nord et ouest ;
- Un terrain en friche à l’est ;
- Une zone de stockage des déchets non dangereux, à l’ouest du bâtiment de production ;
- Des groupes de production de froid.

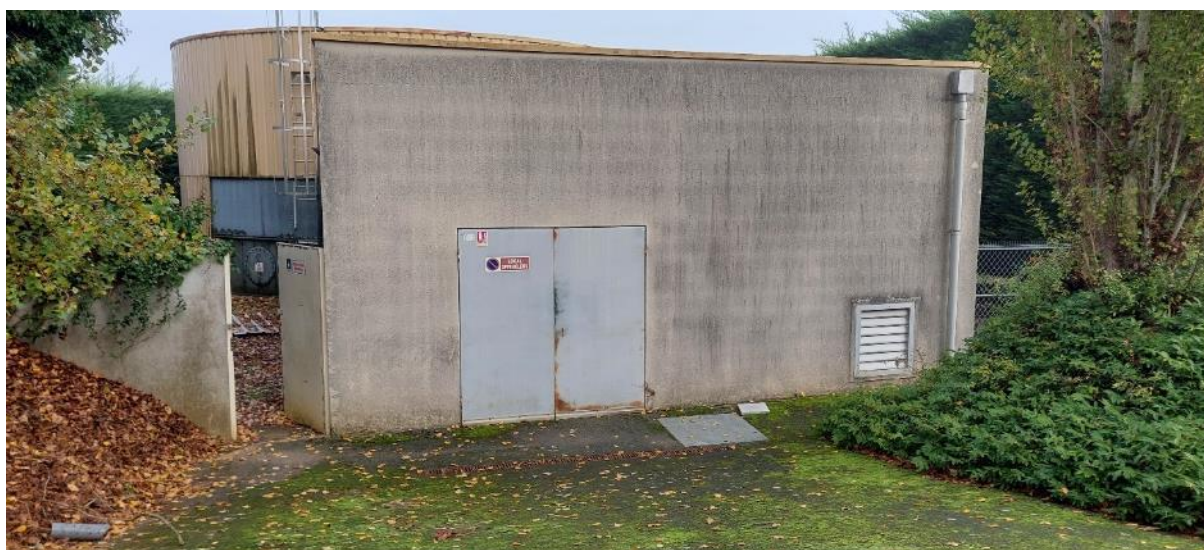
**Photographies 10 : Vues du local de sprinklage et à l'arrière sa cuve d'eau**

Le site dispose d’une alimentation en eau potable fournie par le réseau de distribution public. Il ne dispose pas de puits ni de forage.  
De façon générale, l’eau potable est utilisée pour les sanitaires et le lavage des sols.  
Une cuve aérienne de réserve d’eau incendie est située à côté du local sprinkler en partie nord de l’usine.

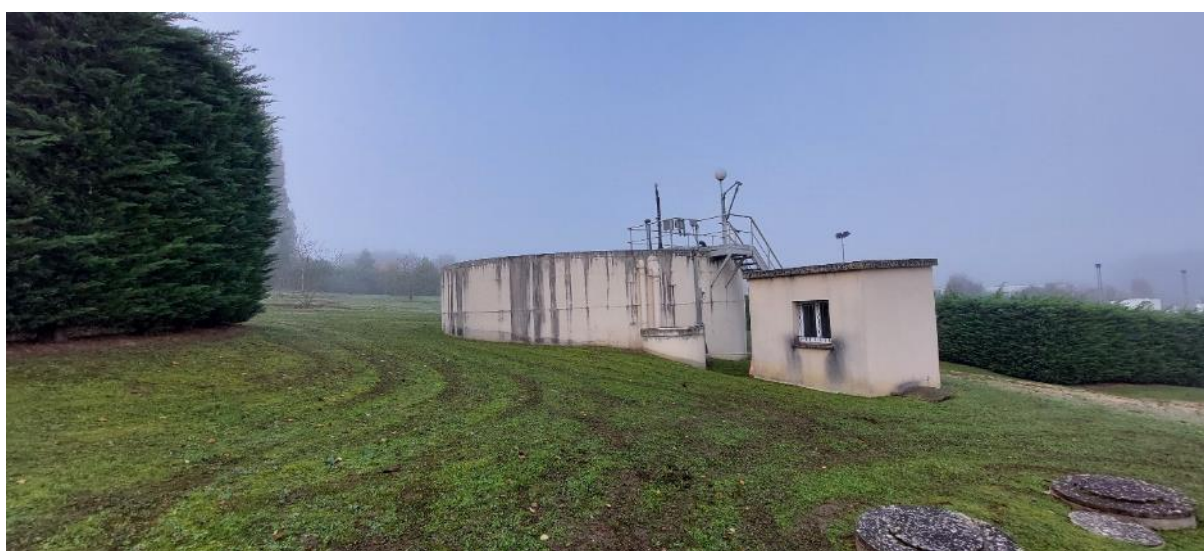
**Photographies 11 : Vues de la station de prétraitement des effluents industriels de l'usine**

- des eaux usées (eaux sanitaires) : déversées directement dans le réseau d'assainissement communal,
- des eaux usées de process : transitent par un bassin de prétraitement biologique avant rejet dans le réseau d'assainissement communal,
- des eaux pluviales : partiellement canalisées. Une partie s'infiltre dans le milieu naturel, une autre partie est déversée dans le réseau de collecte des eaux pluviales de la commune.

Selon les informations fournies, un séparateur à hydrocarbures est présent en partie nord du bâtiment de production. Il collecte les eaux pluviales provenant des voiries dans cette zone. Cet équipement fait l'objet d'un entretien régulier par une société extérieure.

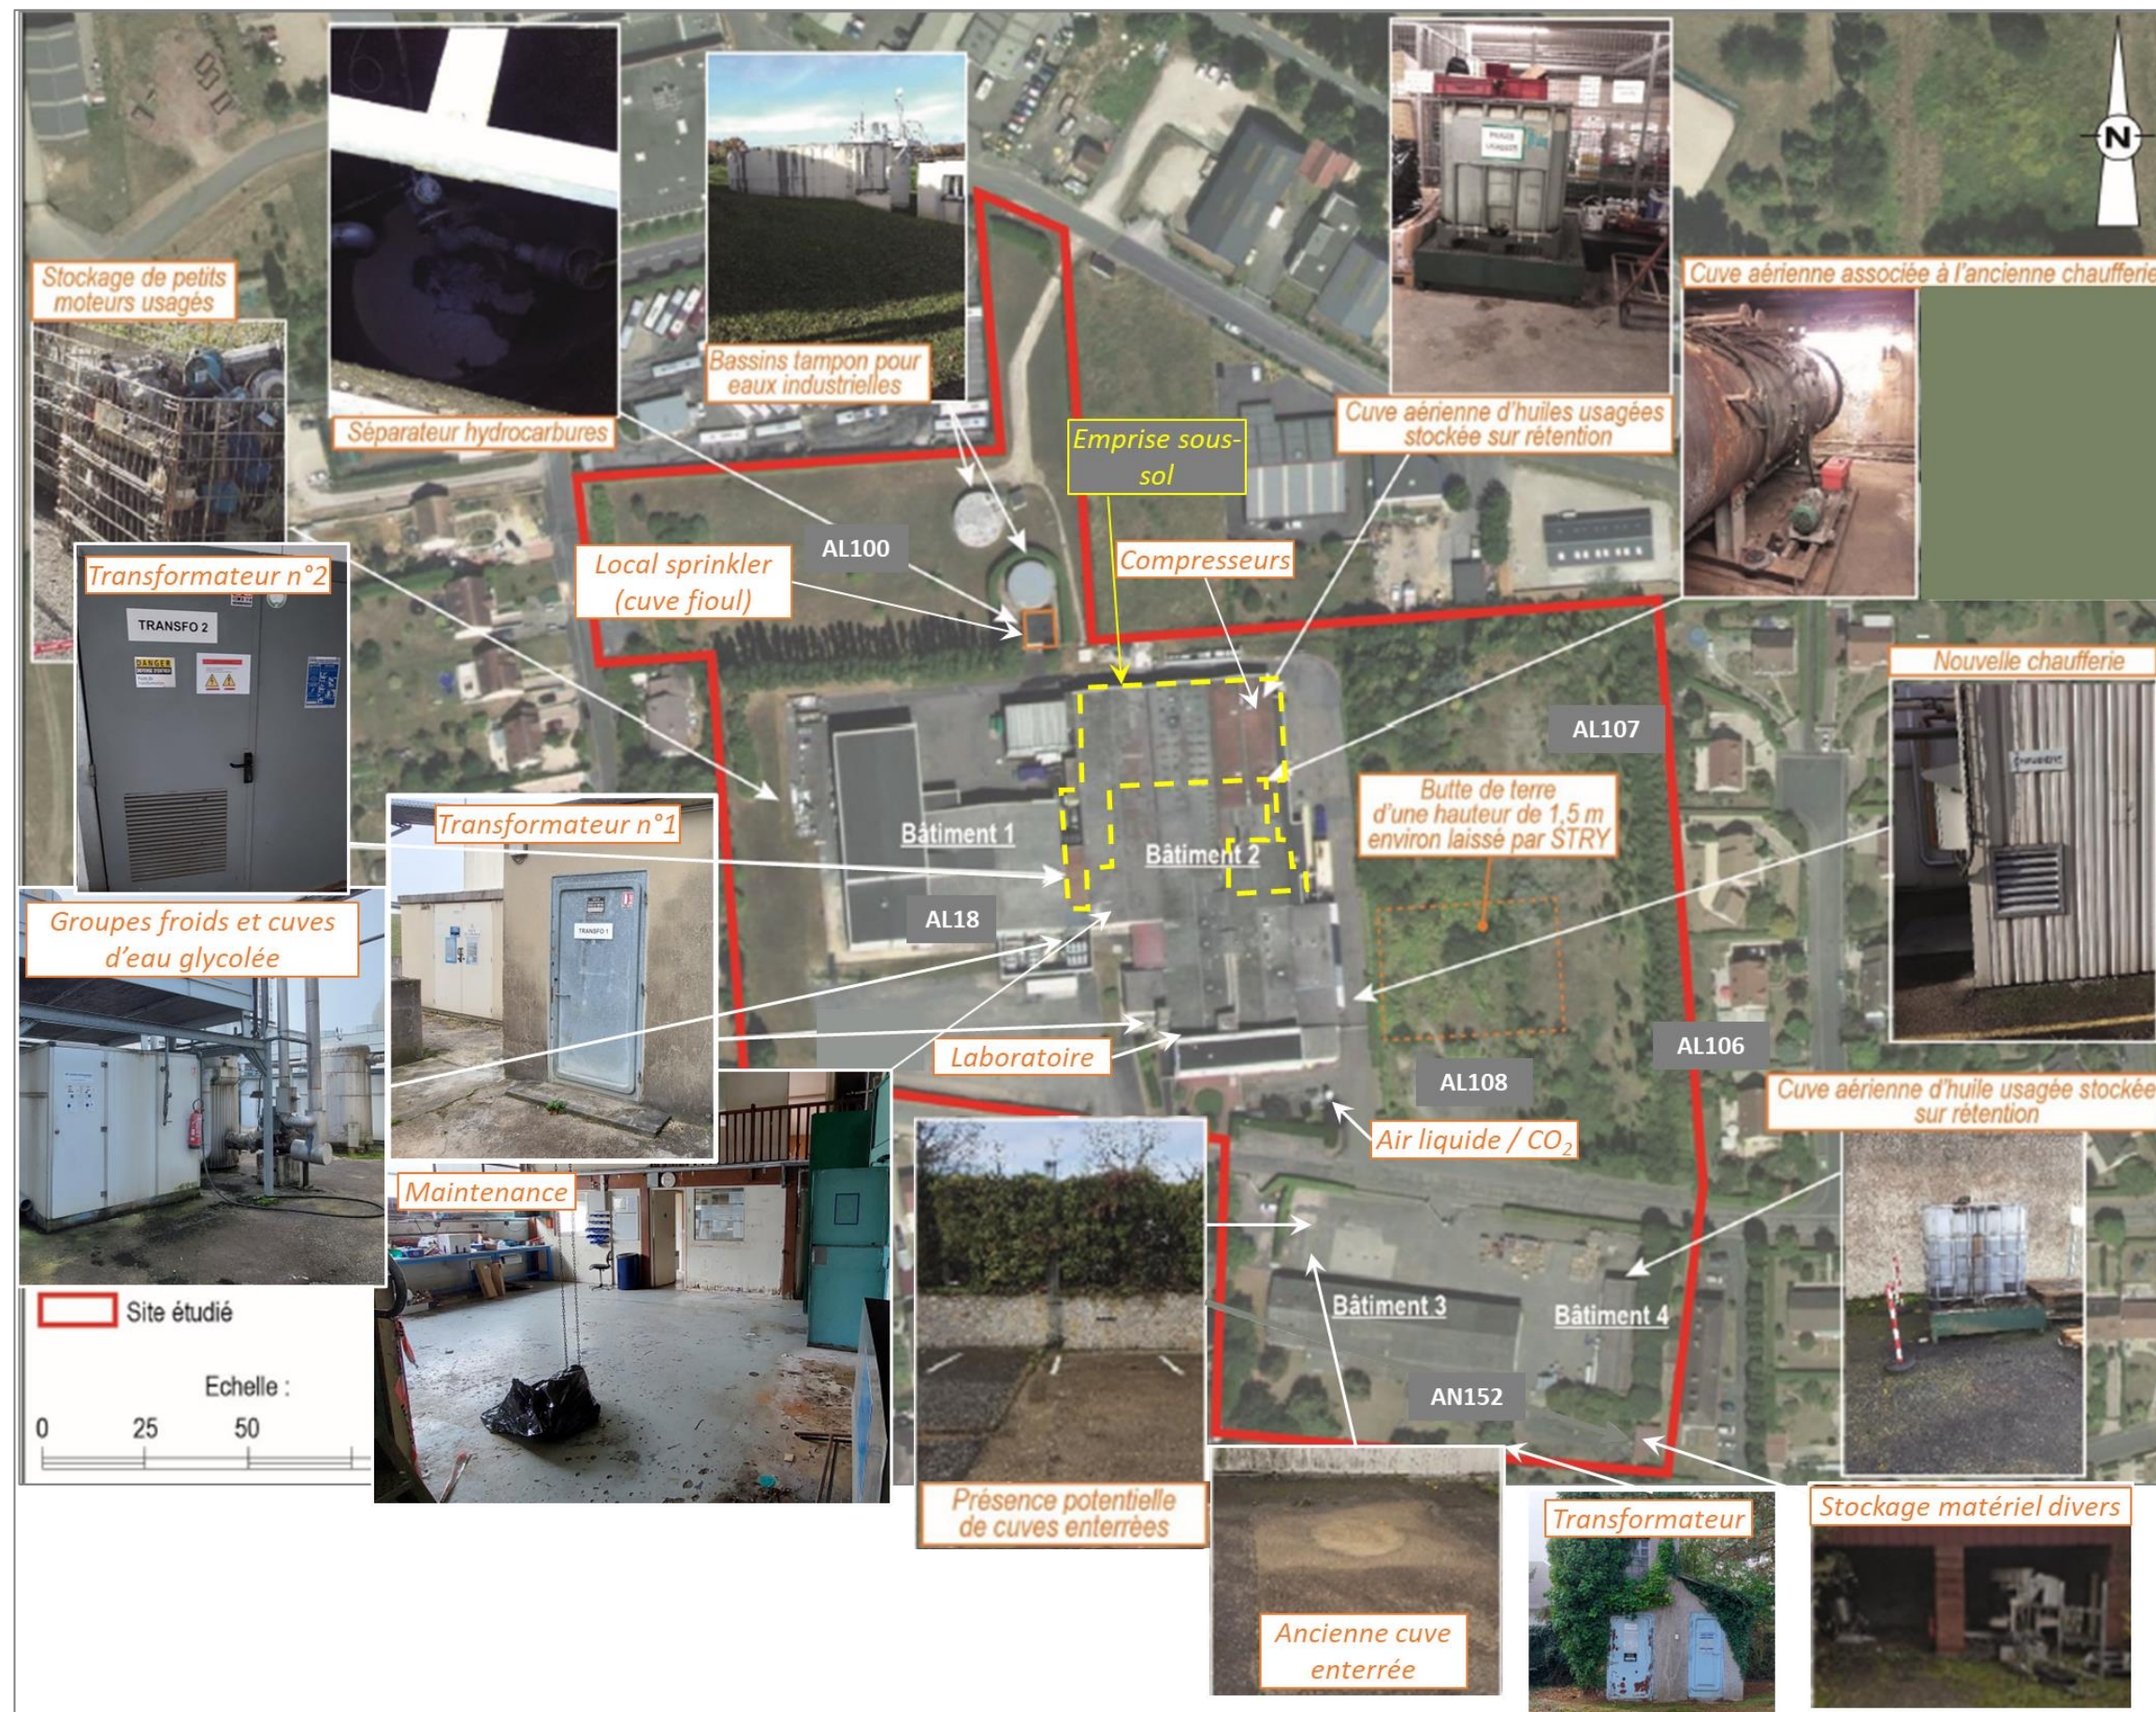
Figure 3 : Localisation des activités et installations potentiellement polluantes recensées par GINGER en 2020 et ICF en 2022

La localisation de ces activités est fournie sur la **Figure 3** en page suivante.

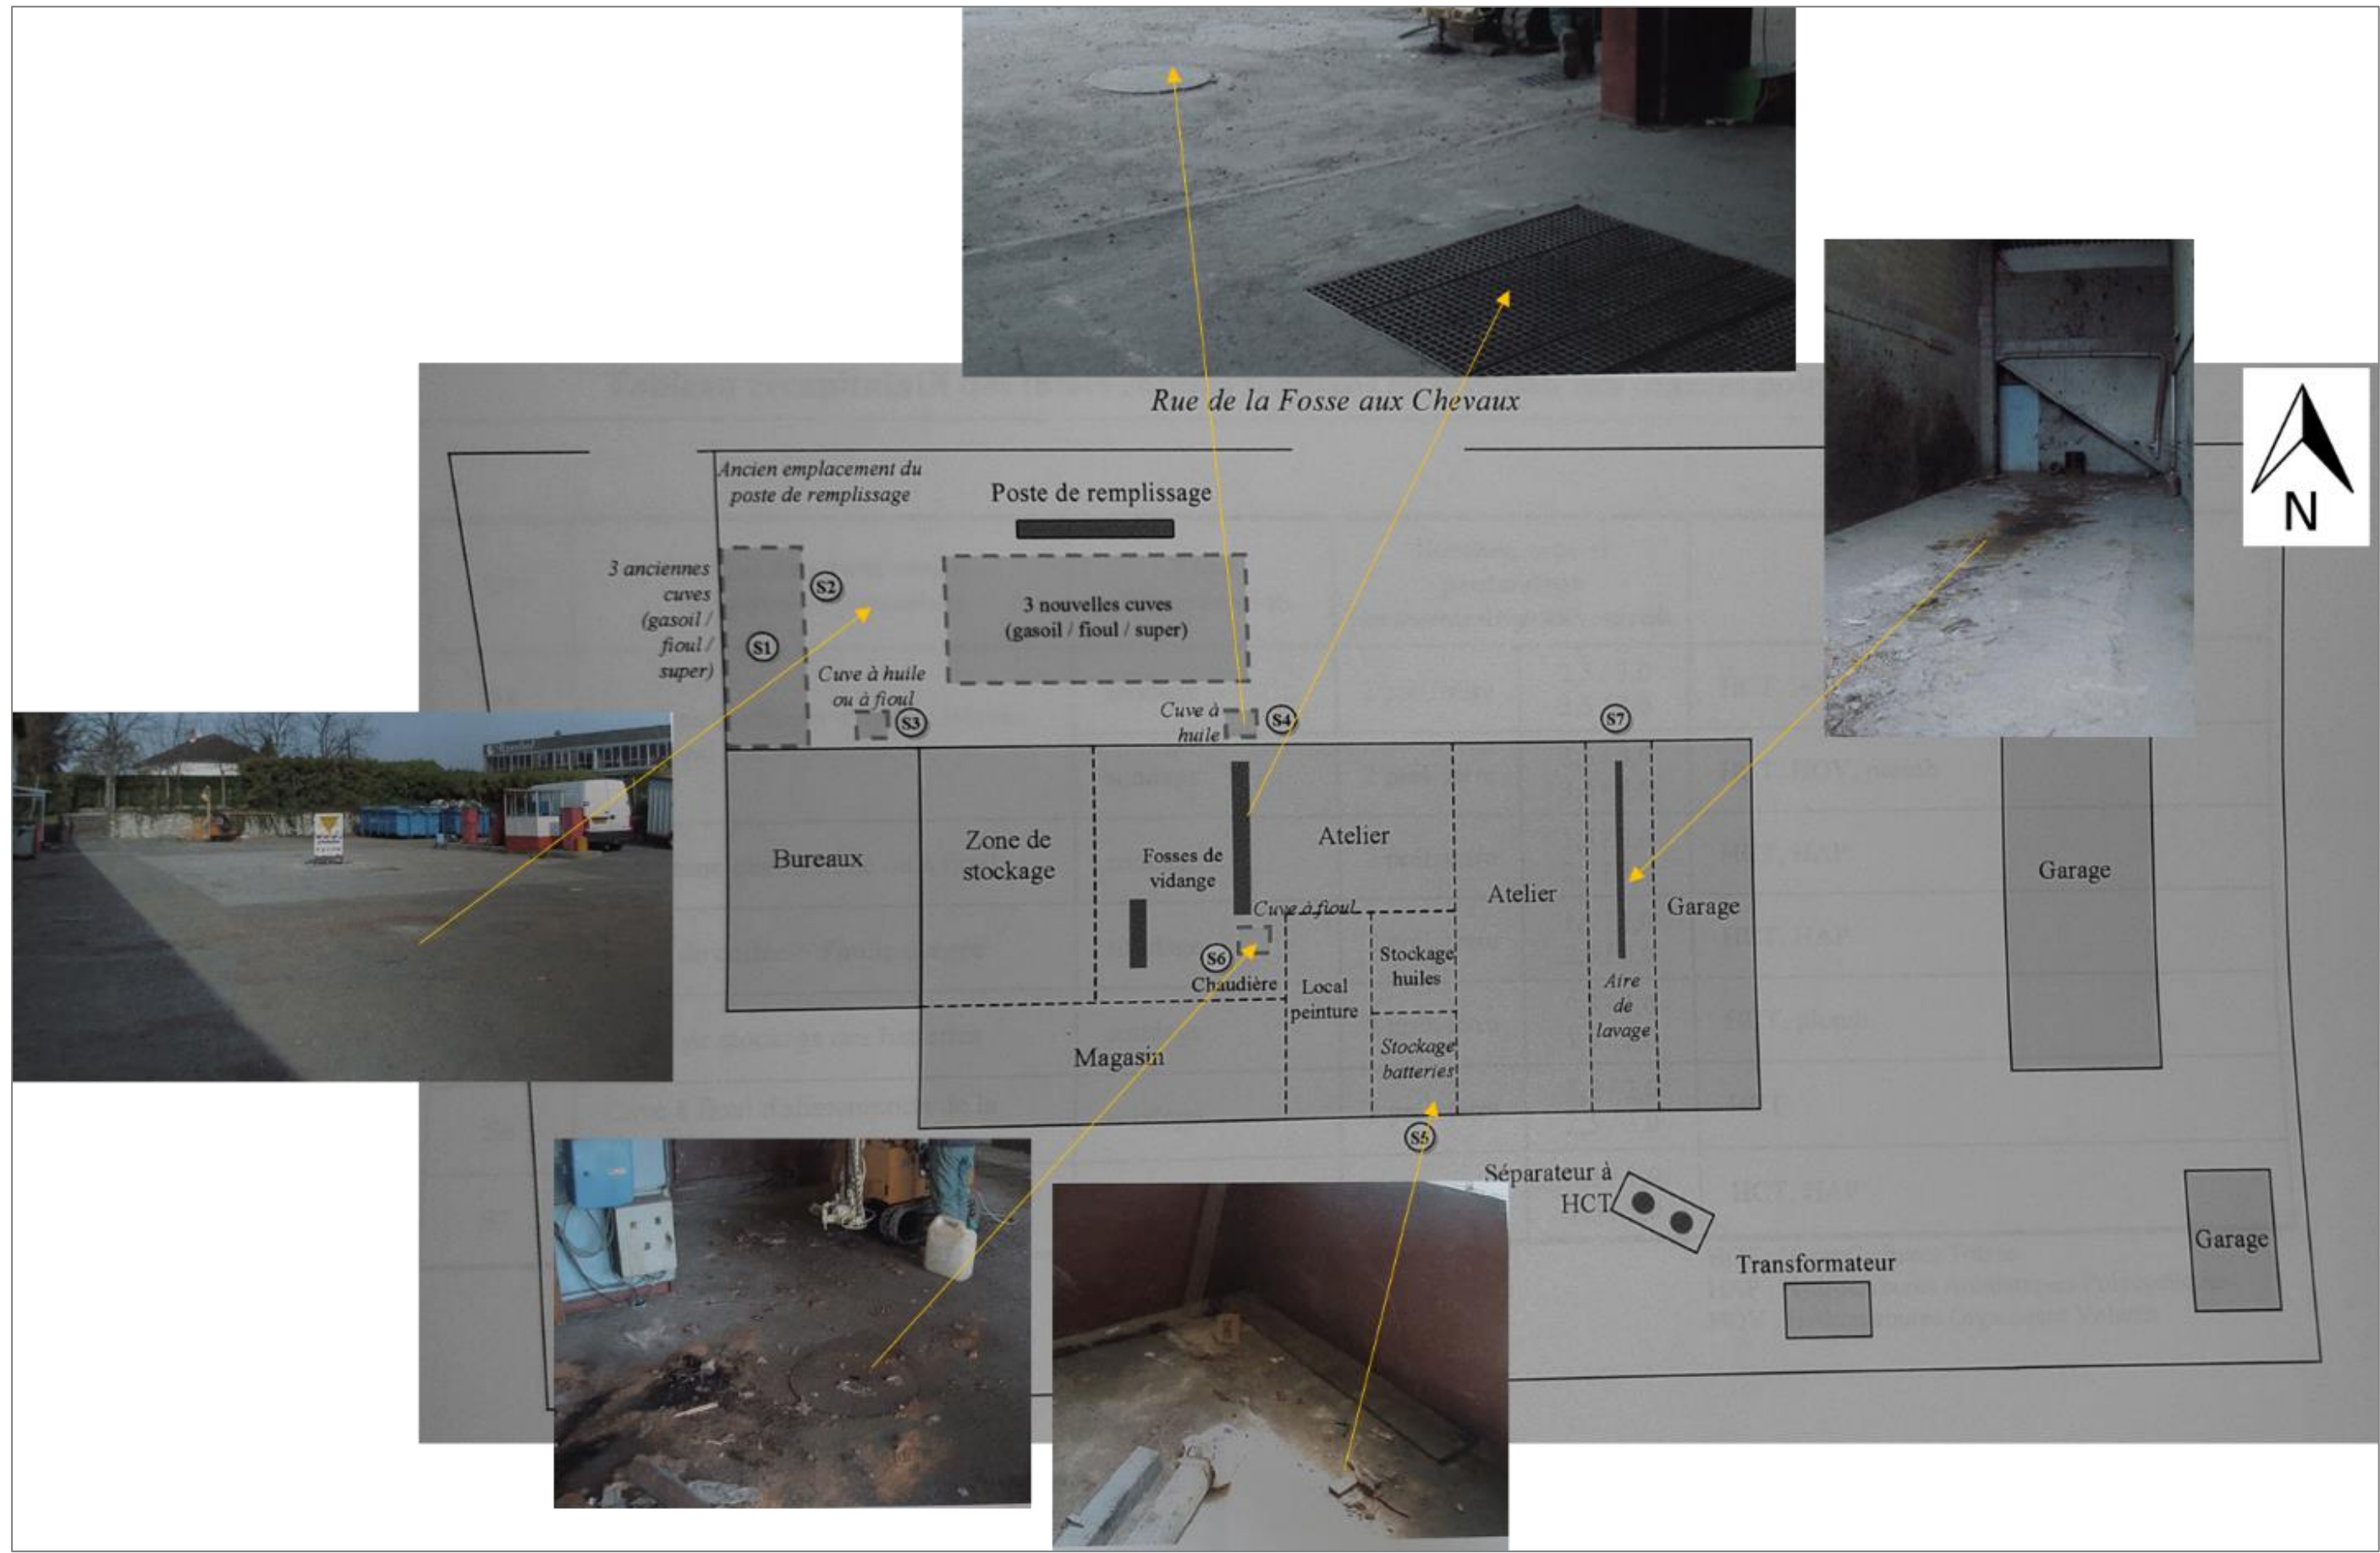
Figure 4 : Localisation des activités et installations potentiellement polluantes recensées par DOPLER en 2003 sur le site STRY (parcelle AN152)

Parcelle AN152 Ancien site STRY	Parcelles AL106 / AL107 / AL108 Ancien site STRY / LOCASUD
<b>Anciennes activités STRY : entretien des poids lourds</b> <ul style="list-style-type: none"><li>• 2 fosses de vidange</li><li>• Cuve enterrée d’huiles usagées raccordée à la fosse de vidange (capacité et état non connus)</li><li>• Atelier tôlerie, peinture</li><li>• Ancienne cuve enterrée (capacité, produit et état inconnu)</li><li>• Aire de lavage des camions</li><li>• Séparateur à hydrocarbures,</li><li>• Distribution de carburants (6 réservoirs enterrés et postes de distribution)</li><li>• Local de stockage des batteries</li><li>• Cuve de fioul enterrée d’alimentation de la chaudière (capacité et état non connus)</li></ul>	<b>Anciennes activités STRY / LOCASUD</b> <ul style="list-style-type: none"><li>• Stockage de gravats, déblais, sels routiers</li><li>• Cuve de fioul enterrée pour l’alimentation de la centrale à bitume (capacité et état non connus)</li><li>• Centrale à bitume</li><li>• Stockage de fûts d’huile</li><li>• Brûlage des déchets (matière plastique, branchage, déblais, ferrailles, etc.)</li><li>• Stockage de déchets épars (tôles en acier, bouteilles, plastique de mousse expansée, etc.)</li></ul>

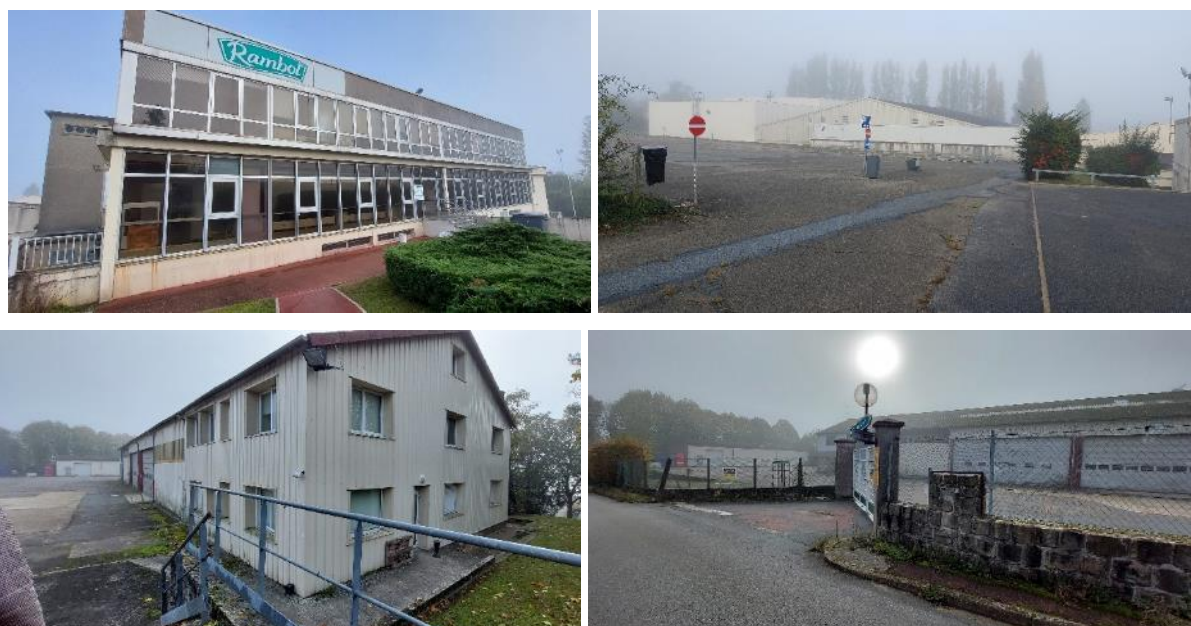
**Photographies 12 : Etat actuel des bâtiments et zones extérieures - 10 novembre 2022**

La majorité des bureaux, locaux sociaux et bâtiments de production sont vides de tout mobilier ou machines. Les dernières machines et mobiliers restants sont en cours de vente ou de transfert sur d'autres sites de production du groupe ou bien seront évacués par un ferrailleur en janvier 2023.

Des photographies des zones ayant accueillies des installations et produits dangereux sont présentées dans le tableau ci-dessous (cf. localisation en Figure 3, Figure 4 et Figure 5).

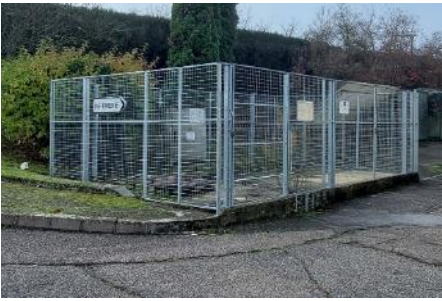
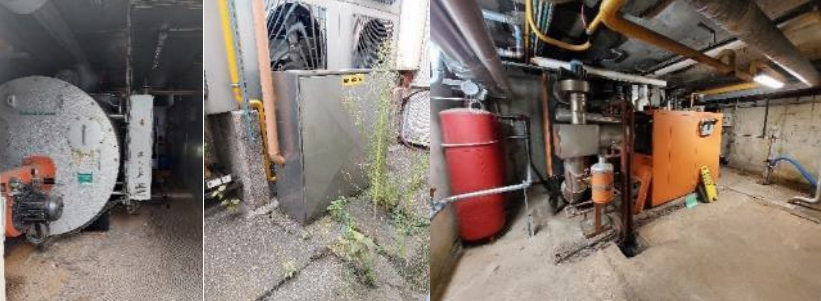
Aire de stockage Air liquide et CO <sub>2</sub>	Chaudière au gaz de ville

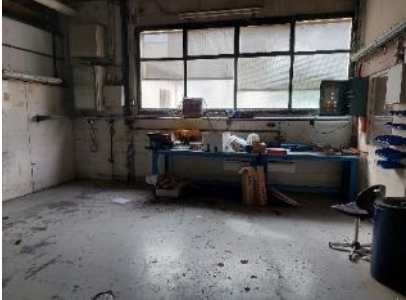
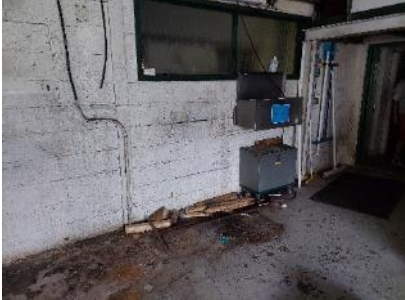
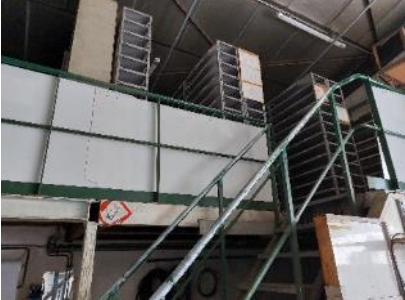
Atelier de maintenance	Magasin de pièces détachées à l'étage

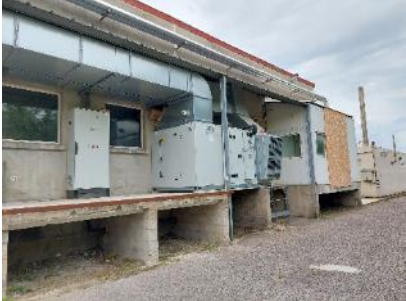
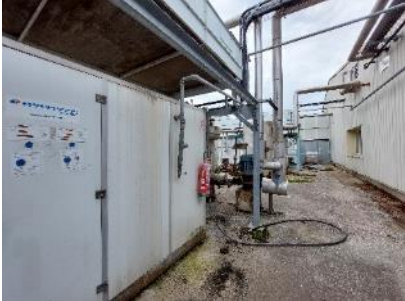
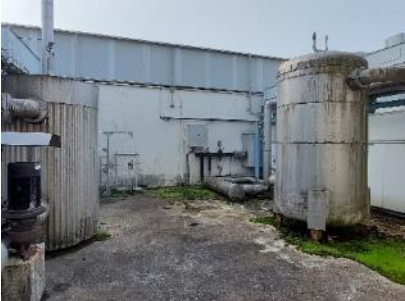
Groupes froids (extérieur usine)	Cuves d'eau glycolée (extérieur usine)

- Groupe froid et cuves d'eau glycolée en extérieur (cuves en bon état / pas de signe de fuite),
- Laboratoire qualité (produits chimiques) à l'étage (vestiaires en dessous en rez-de-chaussée),
- Local maintenance (en rez-de-chaussée),
- Atelier de charge d'accumulateur (en sous-sol),
- Cuve aérienne de fioul du local de sprinklage (en place / en bon état).

⇒ Au vu des observations faites par ICF lors de la visite de site (Local maintenance, compresseurs, cuve aérienne de fioul du local de sprinklage et atelier de charge d'accumulateurs : absence de traces au sol significatives d'une fuite ou d'un déversement ayant pu causer une pollution des sous-sols), des caractéristiques des produits concernés (eau glycolée : produit volatil) et de la localisation de certaines activités (Laboratoire à l'étage), **ICF confirme que ces sources ne sont pas retenues comme source potentielle de pollution des milieux.**

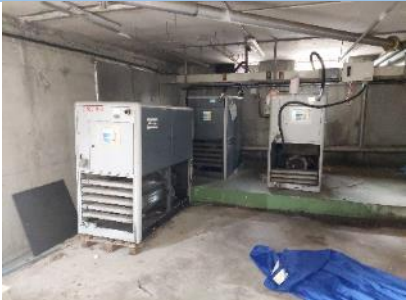
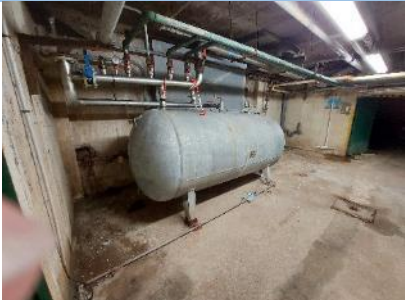
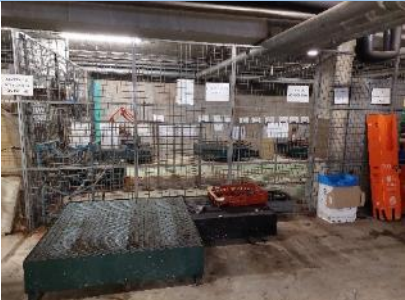
Compresseurs (sous-sol)	Cuve d'air comprimé (sous-sol)	Zone de stockage d'huiles usagées et autres produits dangereux (sous-sol)

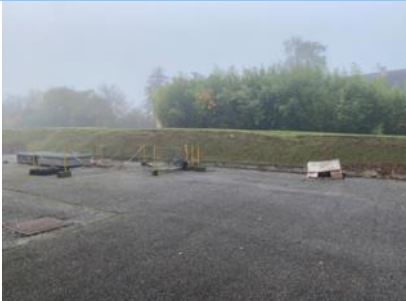
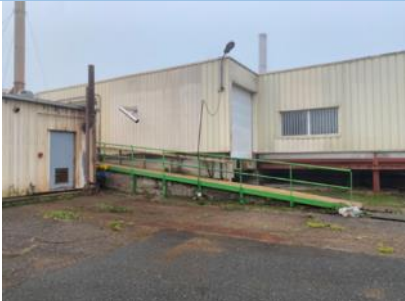
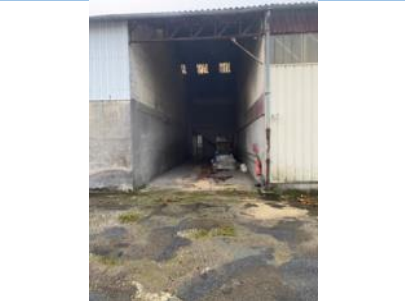
Zones de déchets non dangereux en extérieur

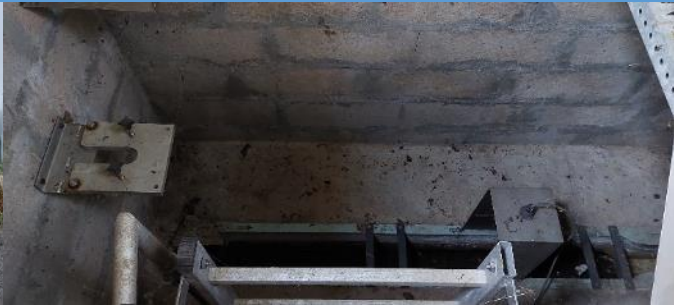
Bac de dégraissage amont à la station

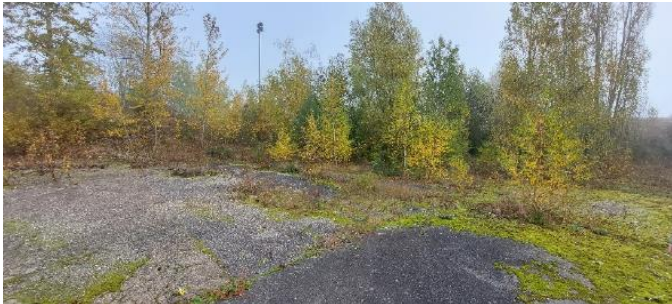
Zone de stockage de déchets en extérieur (bacs vides actuellement) / Ancienne Cuve aérienne d'huile usagées évacuée			
Parcelles AL106 / AL107 / AL108 : Ancien site STRY / LOCASUD			
Friche boisée (activités et installations non reprises par la société RAMBOL)

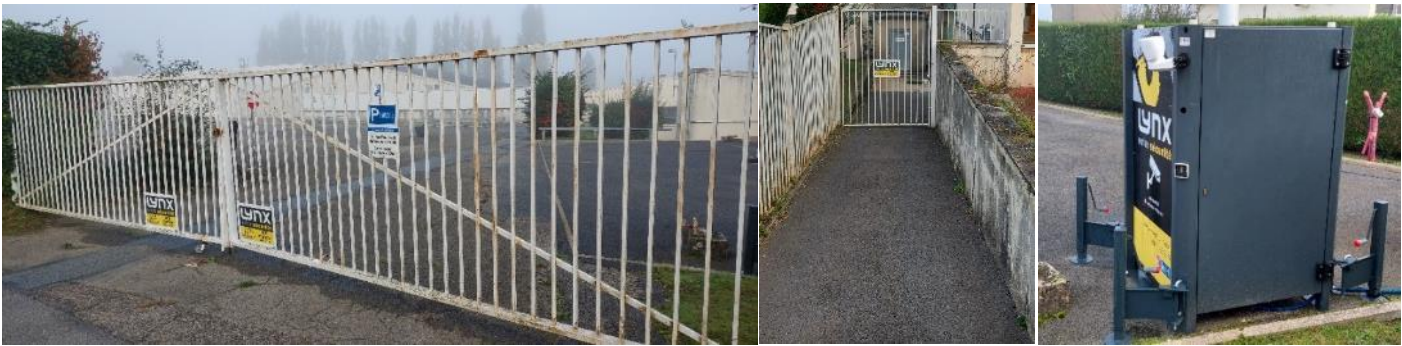
Photographies 13 : Limitations d'accès au site de l'usine / Parcelle AL18

⇒ **Le risque intrusion est donc maîtrisé.**

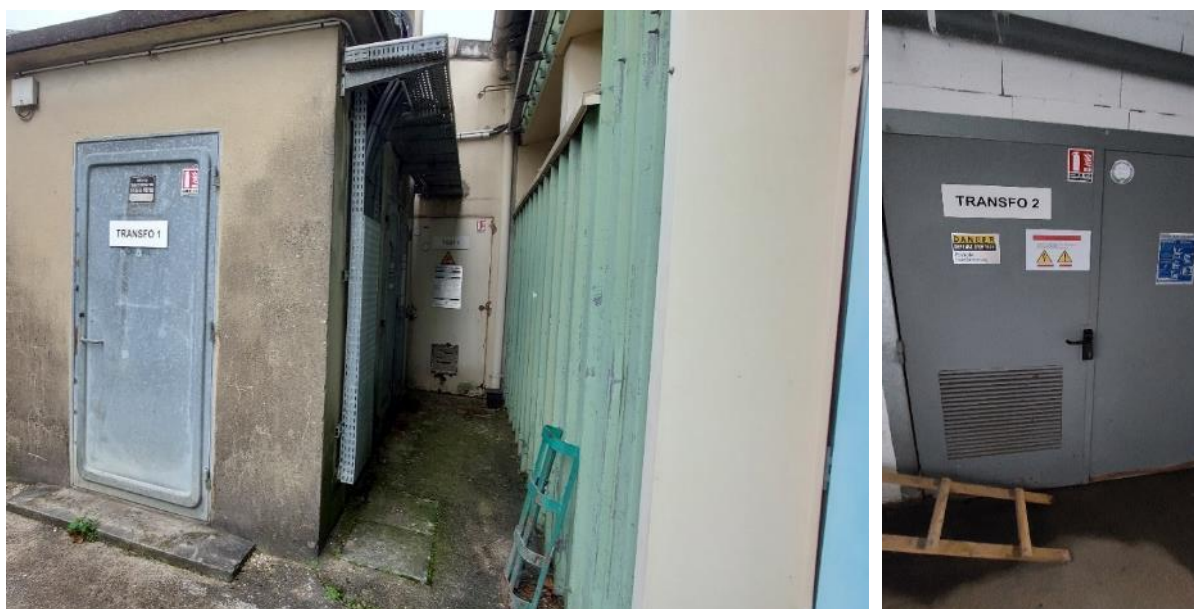
**Photographies 18 : Transformateurs 1 et 2 sur le site principal**

- 2 transformateurs sur le site principal

Ces 2 appareils ainsi que les armoires électriques associées sont toujours en fonction et permettent d'assurer la protection du site par alarme. Ils vont être mis à l'arrêt début 2023.

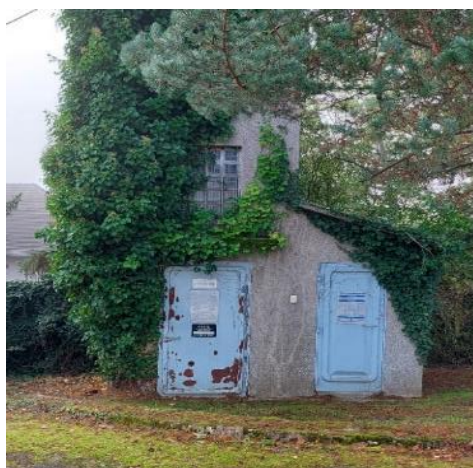
**Photographie 19 : Transformateur de l'ancien site STRY**

- 1 transformateur sur l'ancien site STRY (indiqué par DOPLER comme « transformateur à huiles désaffecté » dans son rapport de 2003)

⇒ **Le risque électrique est donc maîtrisé.**

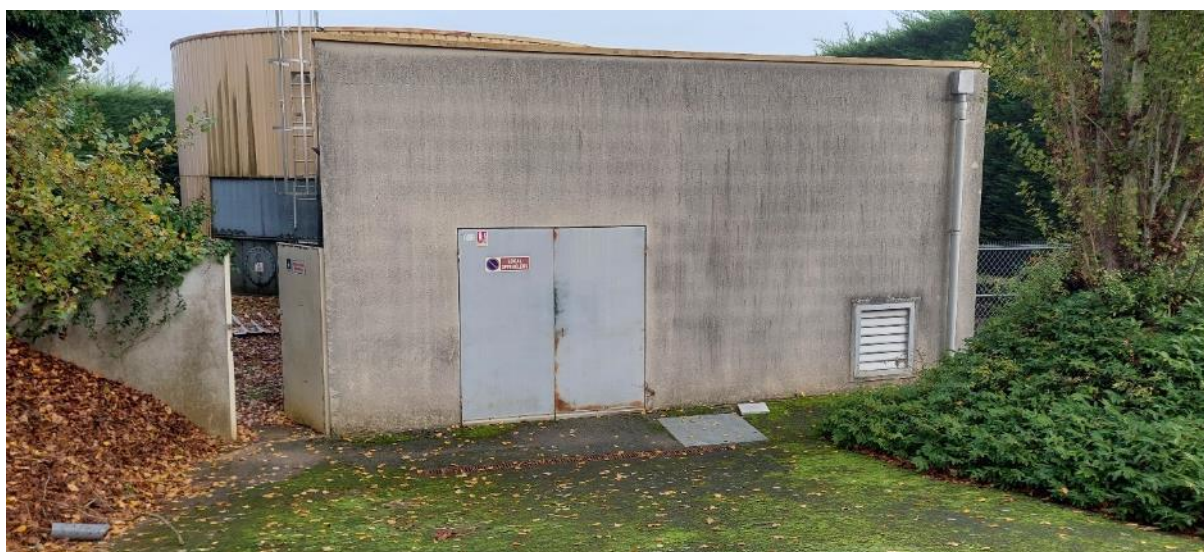
**Photographie 20 : Local sprinkler et cuve aérienne d'eau de réserve incendie**

La cuve aérienne d'eau de réserve incendie est située à l'arrière du local en extérieur.

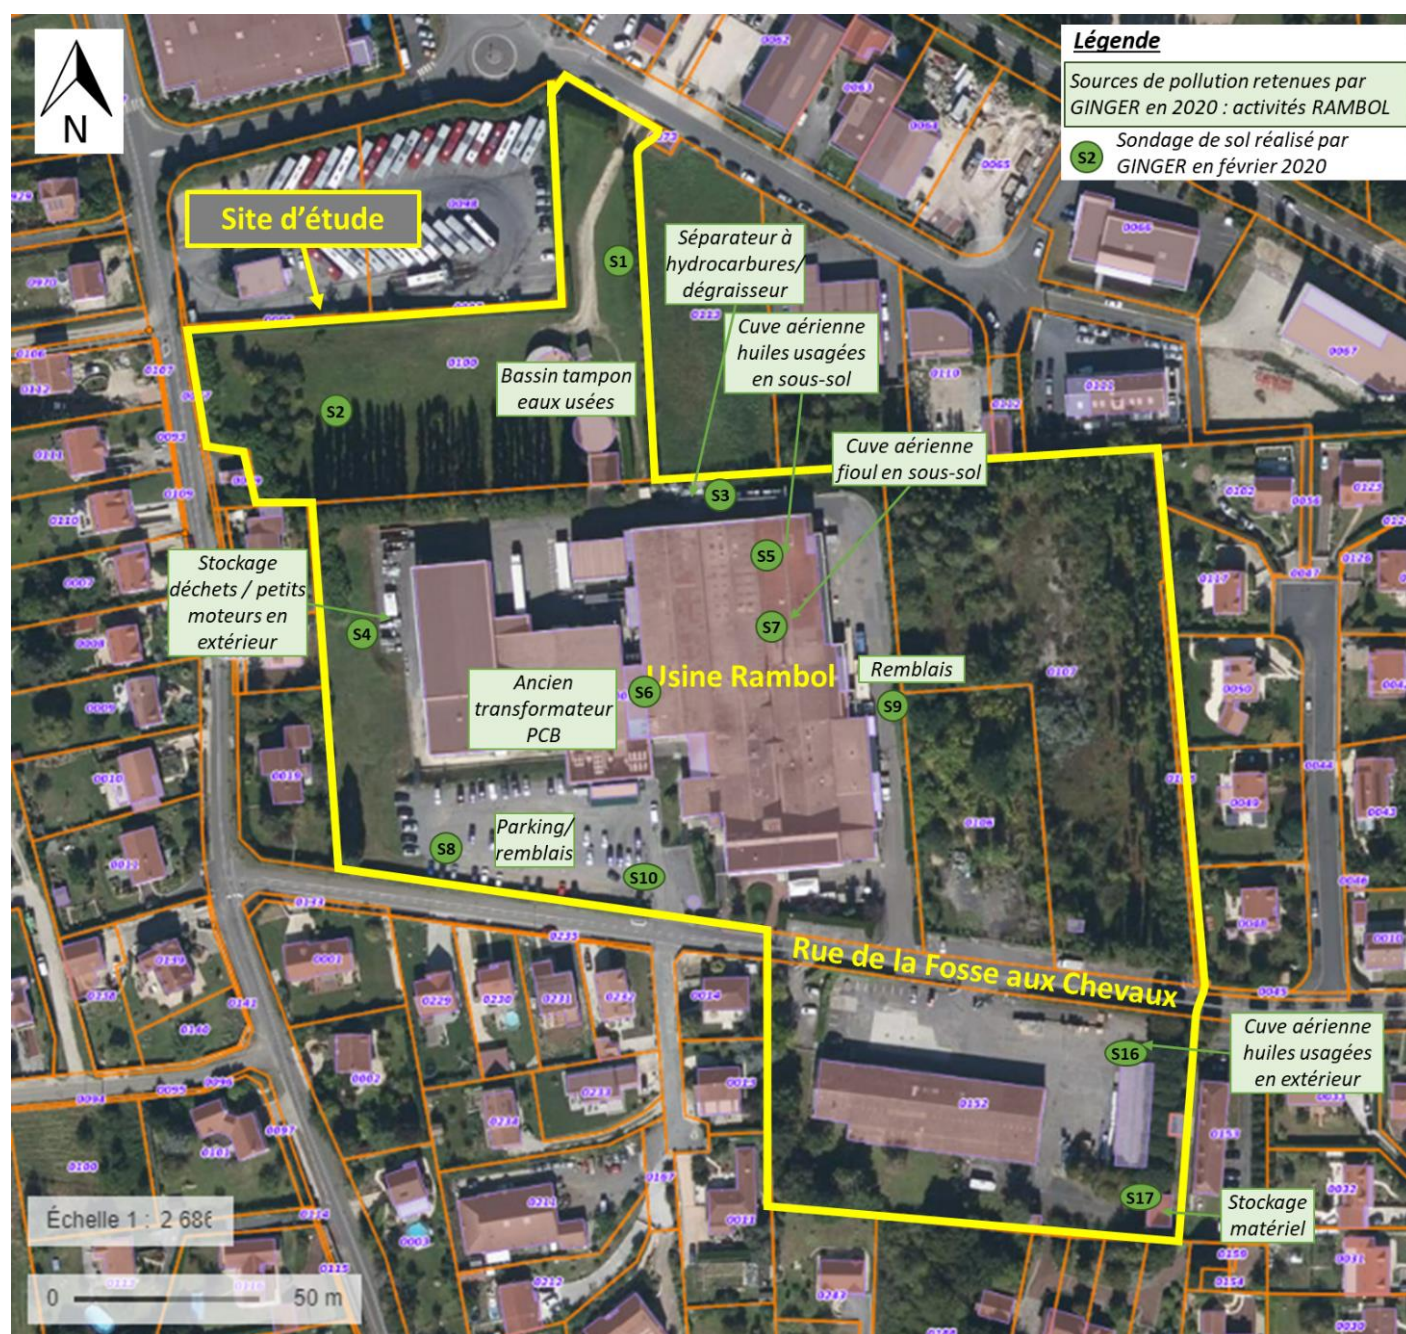
Figure 9 : Localisation des investigations réalisées sur site en 2020 en lien avec les anciennes activités de la société RAMBOL

\*Pack pollution GINGER : HCT, HAP, BTEX, COHV, 8 métaux / Pack ISDI/MTX : test d'acceptabilité en Installation de Stockage de Déchets Inertes + 12 métaux sur sol brut / HOV : Hydrocarbures Organiques Volatils

Les investigations menées au droit des activités/installations de la société RAMBOL (objet de la cessation d'activité) ont montré qu'**aucune des activités de RAMBOL n'a impacté le milieu sol** (sur la base des analyses de sols réalisées en 2020), le milieu « Eaux souterraines » n'étant pas considéré comme vulnérable et les milieux Air et Eaux superficielles n'étant pas susceptibles d'être dégradés en l'absence résiduelle d'activité.

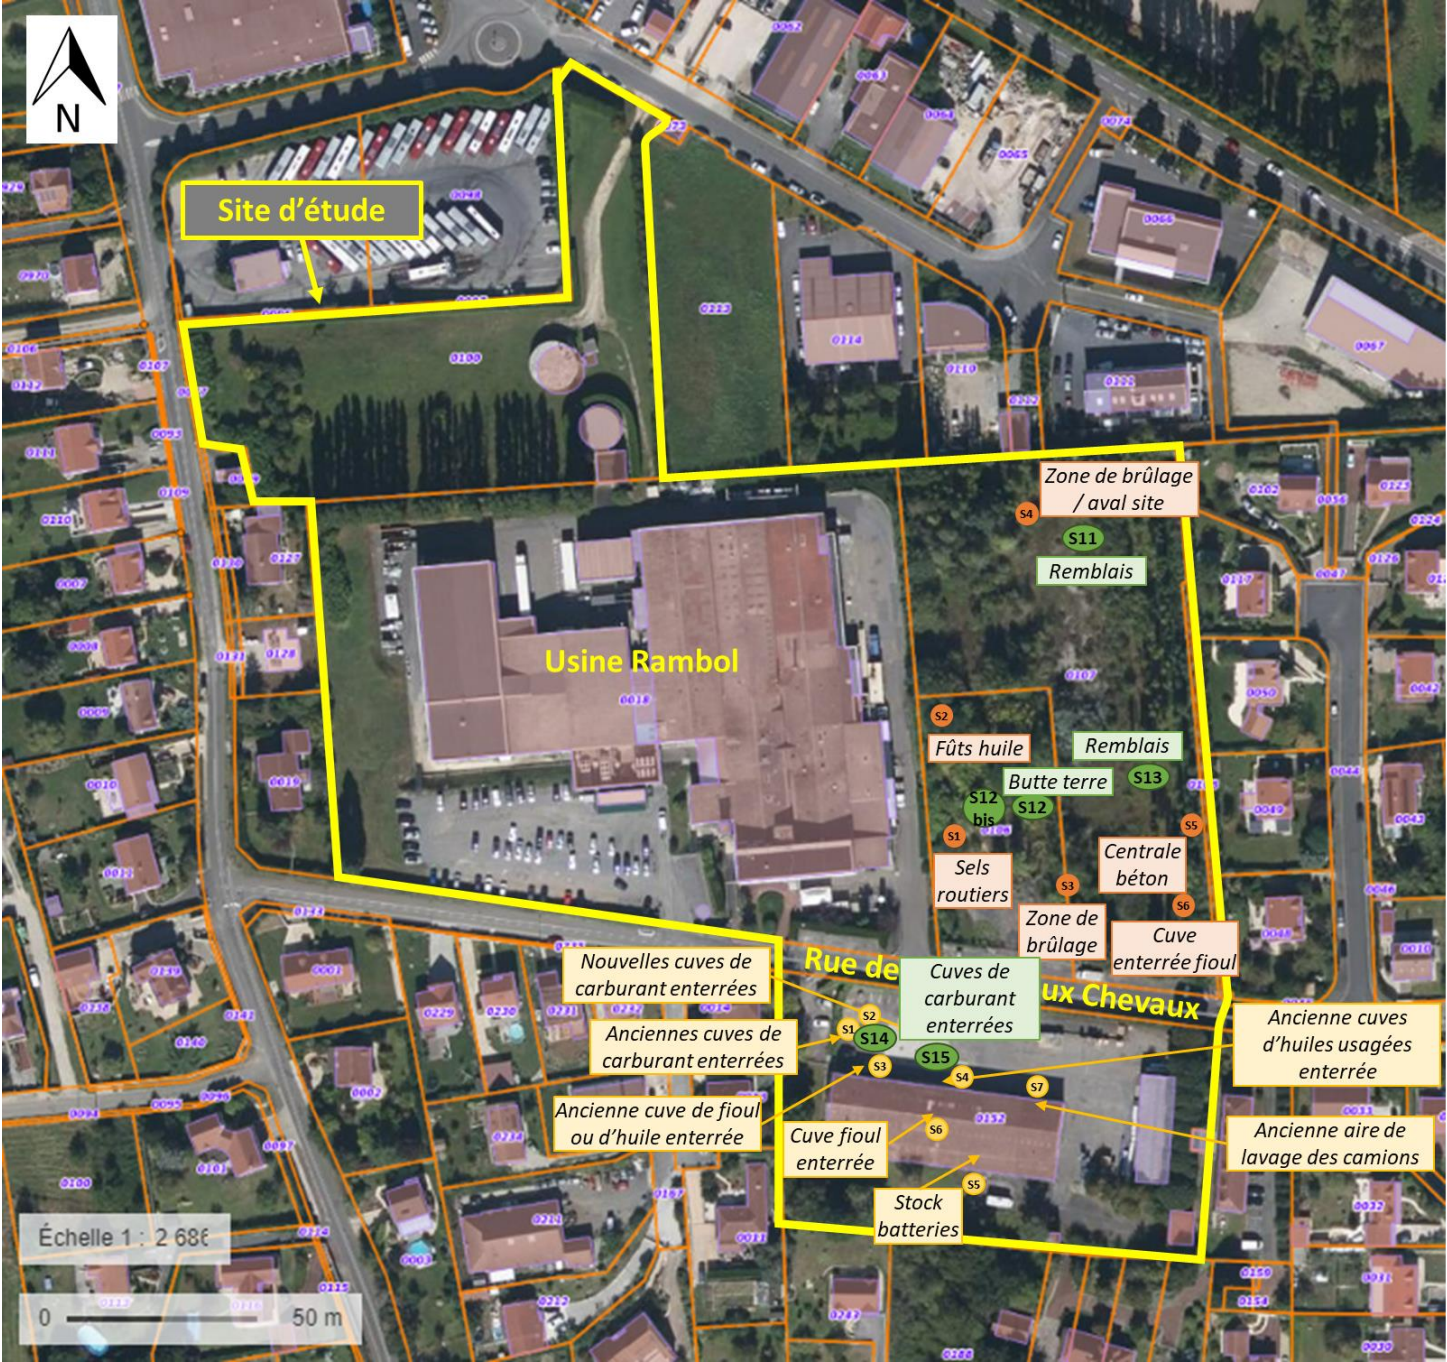
Sources de pollution retenues par DOPLER en 2002 : anciennes activités STRY et LOCASUD

Les conditions de mise en sécurité des anciennes cuves enterrées de carburants en extérieur, d'huiles usagées devant le bâtiment et de fioul en intérieur au droit de l'ancienne chaufferie ne sont pas connues.
