# Fromageries RAMBOL à St Arnoult en Yvelines (78)

## Mémoire de cessation d'activité

**Rapport n°A119597/version C – 07 décembre 2022**

## Fromagerie RAMBOL à St Arnoult en Yvelines (78) Mémoire de cessation d'activité

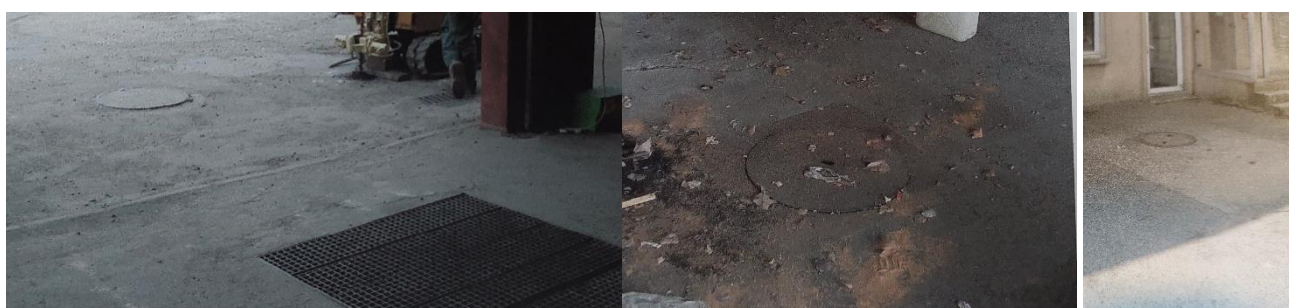
**Photographie 21 : Photographies issues du rapport de mai 2003 de DOPLER**

Cuve enterrée d'huiles usagées / fosse de vidange

Cuve enterrée de fioul (chaudière)

Cuve enterrée

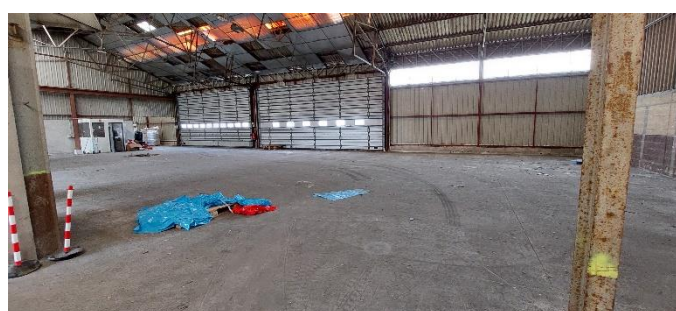
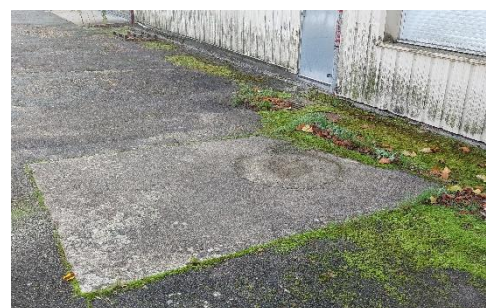
**Photographie 22 : Photographies ICF du 10/11/2022**

ICF, lors de sa visite du 10/11/2022, n'a pas constaté les anciennes emprises des fosses de travail ni les anciens tampons d'accès aux cuves d'huiles usagées ou de fioul, aussi bien dans le bâtiment (dont la dalle semble récente) qu'en extérieur. Il semblerait que ces installations aient été supprimées ou recouvertes lors de la cession (cf. photographies comparatives ci-dessous).

Absence de fosse de travail dans le hangar  
Dalle propre et récente

Cuve enterrée devant les bureaux

Les conditions de mise en sécurité des anciennes cuves enterrées de carburants en extérieur, d'huiles usagées devant le bâtiment et de fioul en intérieur au droit de l'ancienne chaufferie ne sont pas connues.
