## Site archéologique de Glanum

#### Consolidation / conservation d'enduits peints

#### Maison des Antes

#### Cahier des charges

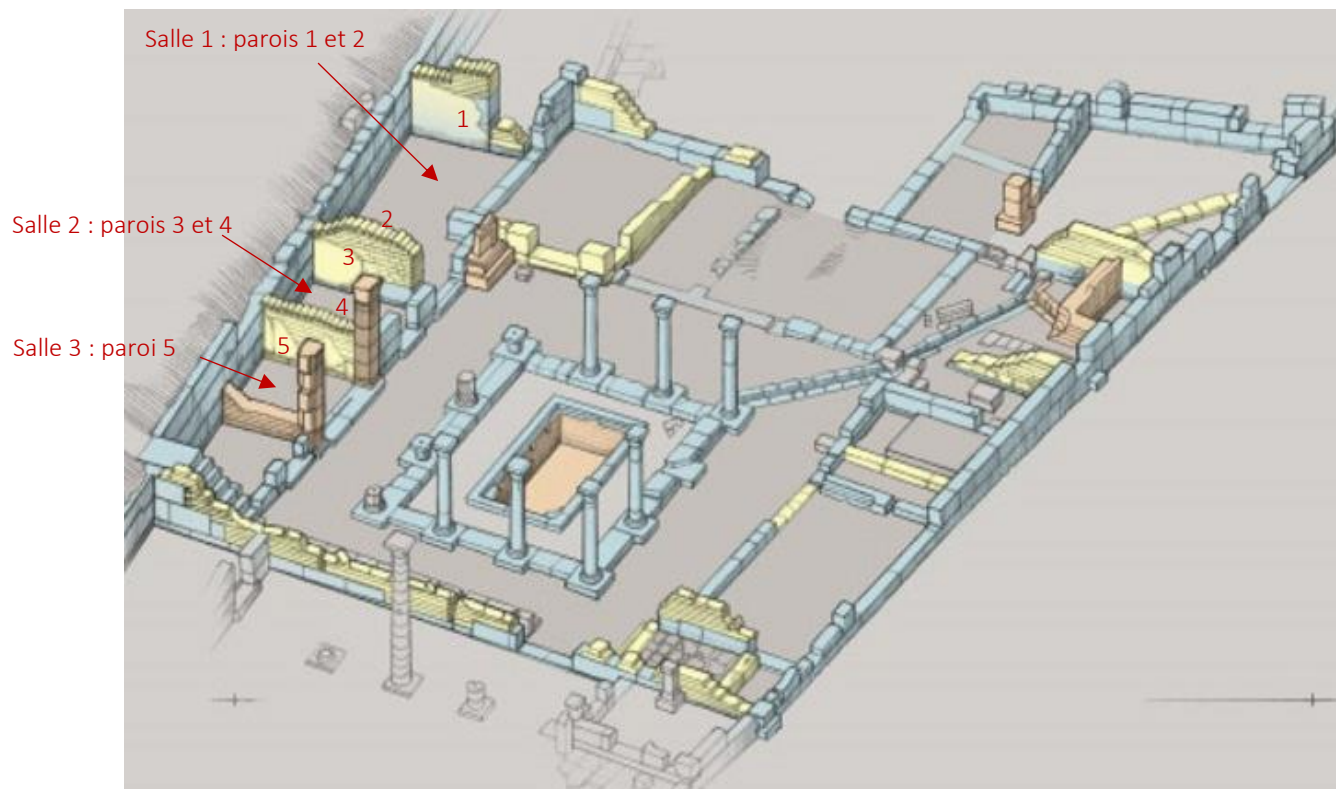
Vestiges de la maison des Antes - Illustration François BROSSE

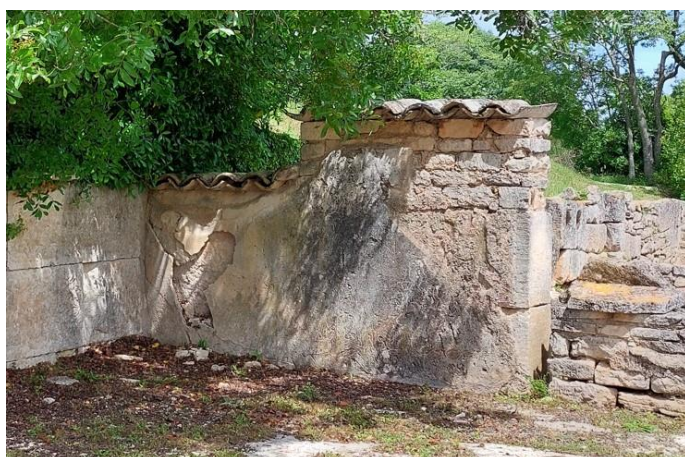
1

Le décor est très lacunaire et fragmentaire, mais sur certains fragments le décor est encore lisible. Les enduits présentent des usures importantes, des « décohésions » et des « déplacements ». Ils portent également de nombreux dépôts incrustés en surface et concrétions dus à leur exposition aux intempéries et aux rejaillissements des eaux de pluie.

Ces enduits peints fragmentaires, en état de péril, ne peuvent être présentés/ laissés en l'état. Ils nécessitent une restauration globale.
