RAPPORT AUDIT ENERGETIQUE

Audit énergétique du Palais de justice de Laon

- Ministère de la justice -

**Audit énergétique (visite de site, proposition de scénarios de rénovation,
réunion de présentation, décret tertiaire, etc...)**

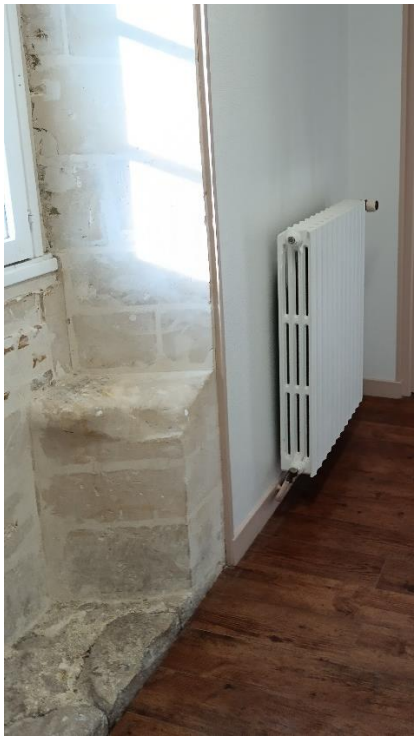
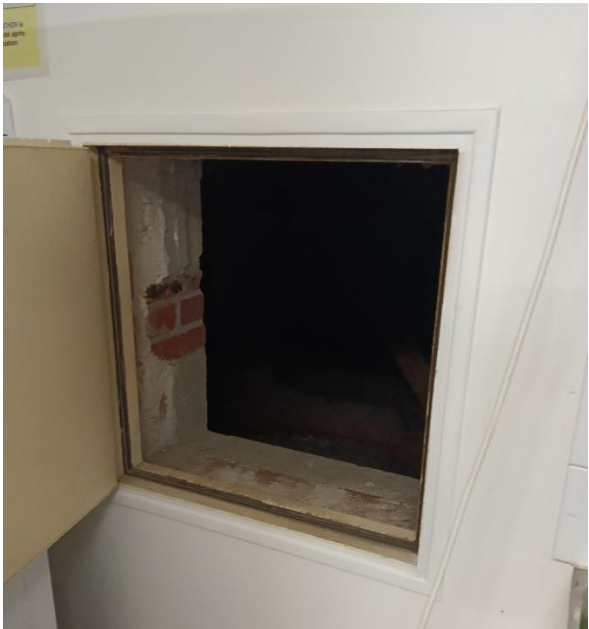
<p>Murs non isolés en calcaire dur.</p>	<p>Mur non isolés sur combles non aménagés.</p>				
<p>Points faibles</p>					
<ul style="list-style-type: none"> ➤ Absence de traitement de l'étanchéité à l'air ➤ La majorité des murs ne sont peu voire pas isolés 					
<p>Potentiels d'amélioration</p>					
<p>▲ L'isolation des murs par l'intérieur (ITI)</p> <table border="1"> <thead> <tr> <th data-bbox="236 1346 810 1397">Avantages</th><th data-bbox="810 1346 1417 1397">Désavantages</th></tr> </thead> <tbody> <tr> <td data-bbox="236 1397 810 1688"> <ul style="list-style-type: none"> ○ Facilité de mise en œuvre et économique ○ Les murs auront une faible inertie ○ Une amélioration globale de votre confort. La sensation de « paroi froide » devient inexistante ○ Adaptée à l'intermittence des usages </td><td data-bbox="810 1397 1417 1688"> <ul style="list-style-type: none"> ○ Les travaux ne peuvent pas s'effectuer lorsque le bâtiment est occupé. ○ Perte de surface intérieure ○ Accentuation du pont thermique avec les plancher intermédiaire si non traitement ○ Pour une bonne gestion de l'humidité et éviter le point de rosée, prévoir la pose d'un pare-vapeur et installer une VMC (Ventilation Mécanique Contrôlée) </td></tr> </tbody> </table>		Avantages	Désavantages	<ul style="list-style-type: none"> ○ Facilité de mise en œuvre et économique ○ Les murs auront une faible inertie ○ Une amélioration globale de votre confort. La sensation de « paroi froide » devient inexistante ○ Adaptée à l'intermittence des usages 	<ul style="list-style-type: none"> ○ Les travaux ne peuvent pas s'effectuer lorsque le bâtiment est occupé. ○ Perte de surface intérieure ○ Accentuation du pont thermique avec les plancher intermédiaire si non traitement ○ Pour une bonne gestion de l'humidité et éviter le point de rosée, prévoir la pose d'un pare-vapeur et installer une VMC (Ventilation Mécanique Contrôlée)
Avantages	Désavantages				
<ul style="list-style-type: none"> ○ Facilité de mise en œuvre et économique ○ Les murs auront une faible inertie ○ Une amélioration globale de votre confort. La sensation de « paroi froide » devient inexistante ○ Adaptée à l'intermittence des usages 	<ul style="list-style-type: none"> ○ Les travaux ne peuvent pas s'effectuer lorsque le bâtiment est occupé. ○ Perte de surface intérieure ○ Accentuation du pont thermique avec les plancher intermédiaire si non traitement ○ Pour une bonne gestion de l'humidité et éviter le point de rosée, prévoir la pose d'un pare-vapeur et installer une VMC (Ventilation Mécanique Contrôlée)

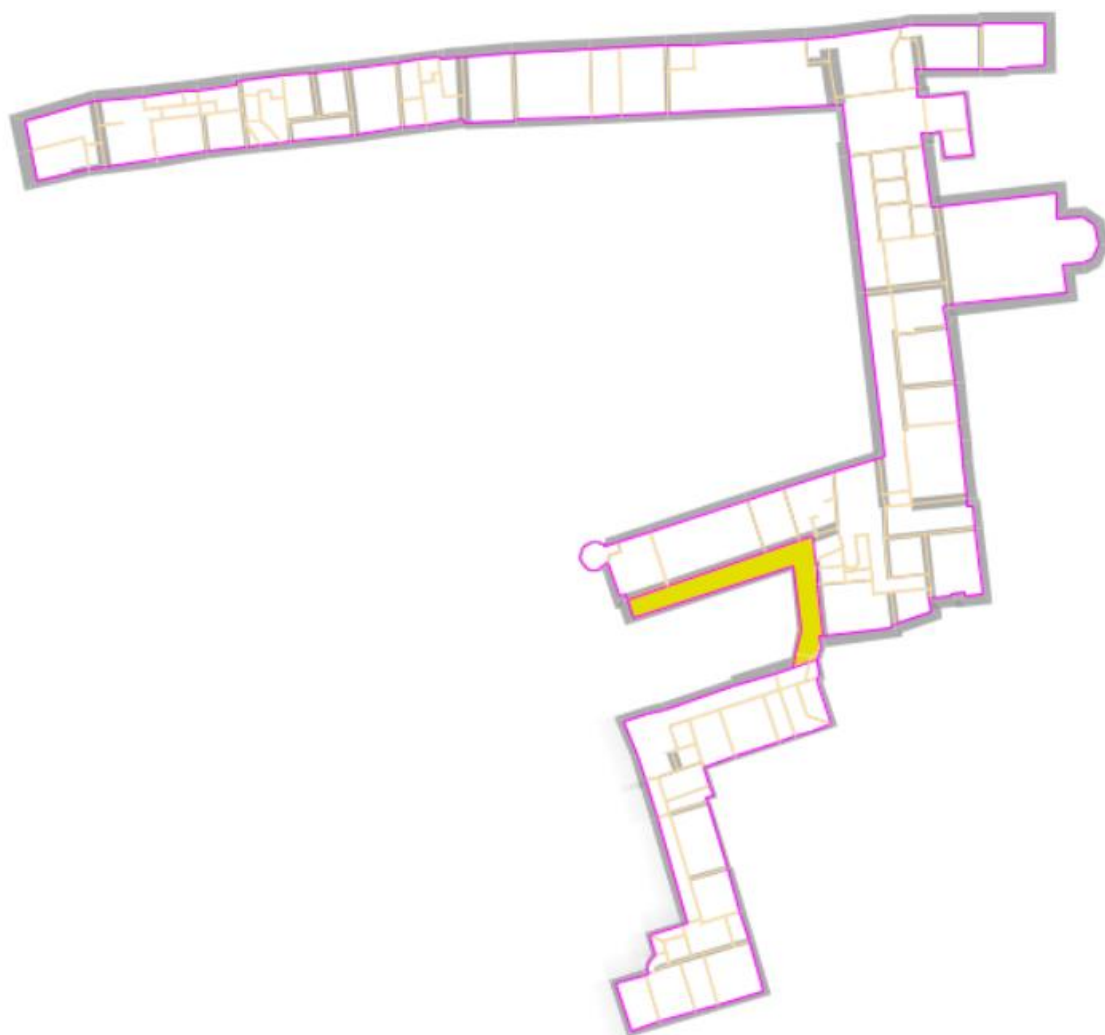
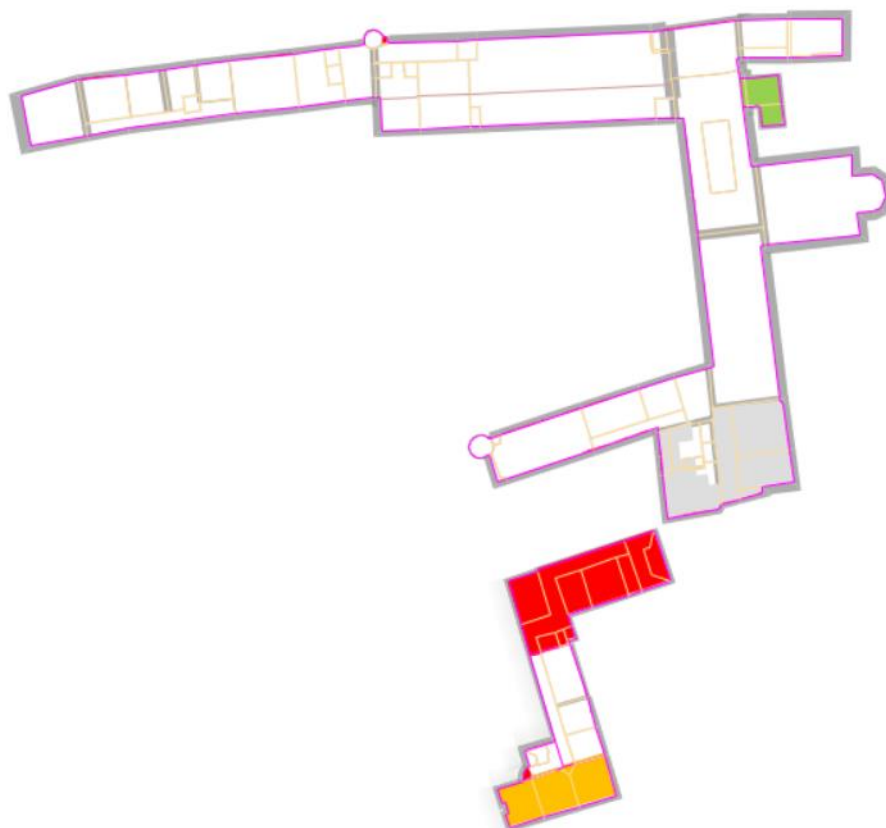
- Plancher bois sous combles perdus isolé avec 22 cm de laine de verre ($R = 5,45 \text{ m}^2.\text{K/W}$) **(en rouge)**
- Plancher béton/brique sous combles perdus non isolés ($R = 0,47 \text{ m}^2.\text{K/W}$) **(en orange)**
- Rampants isolés avec 20 cm de laine de verre ($R = 5,07 \text{ m}^2.\text{K/W}$) **(en jaune)**
- Rampants non isolés ($R = 0,32 \text{ m}^2.\text{K/W}$) **(en violet)**
- Plancher bois sous combles perdus non isolés ($R = 0,56 \text{ m}^2.\text{K/W}$) **(en gris)**
- Toiture bac acier isolés avec 24 cm de laine de verre ($R = 7,5 \text{ m}^2.\text{K/W}$) **(en vert)**

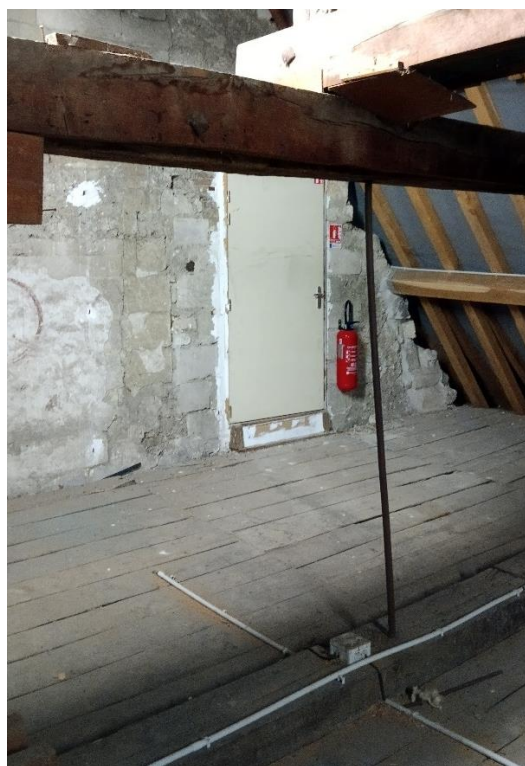
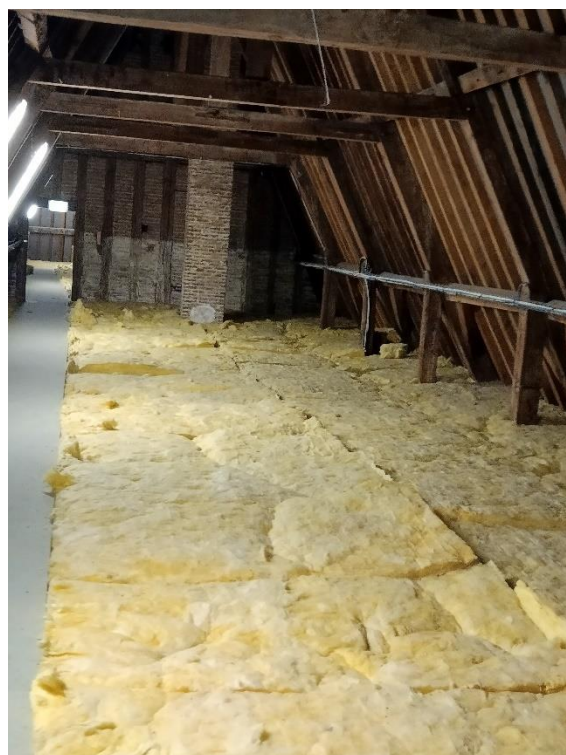
Plancher bois sous combles perdus isolés

***Plancher bois sous combles perdus isolés avec
22 cm de laine de verre***

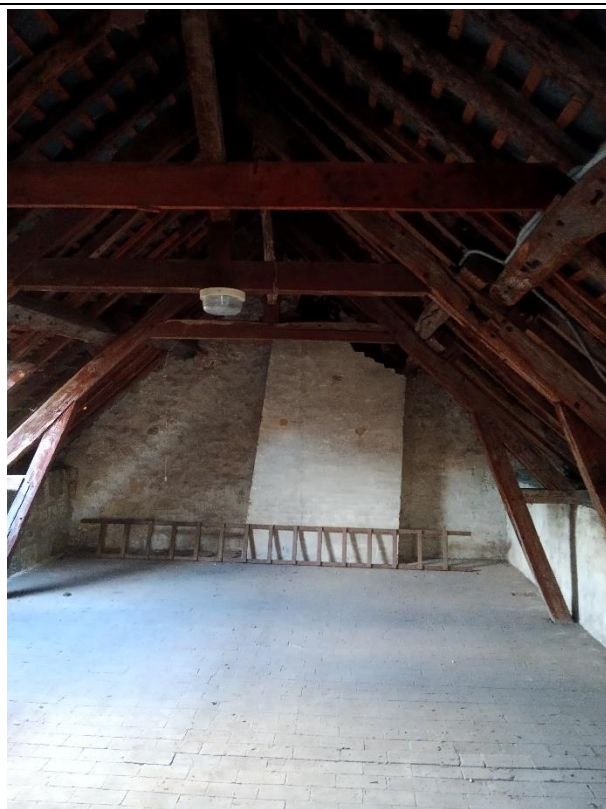
***Plancher béton/brique sous combles perdus
non isolés***

▲ Isolation des combles perdus non isolés

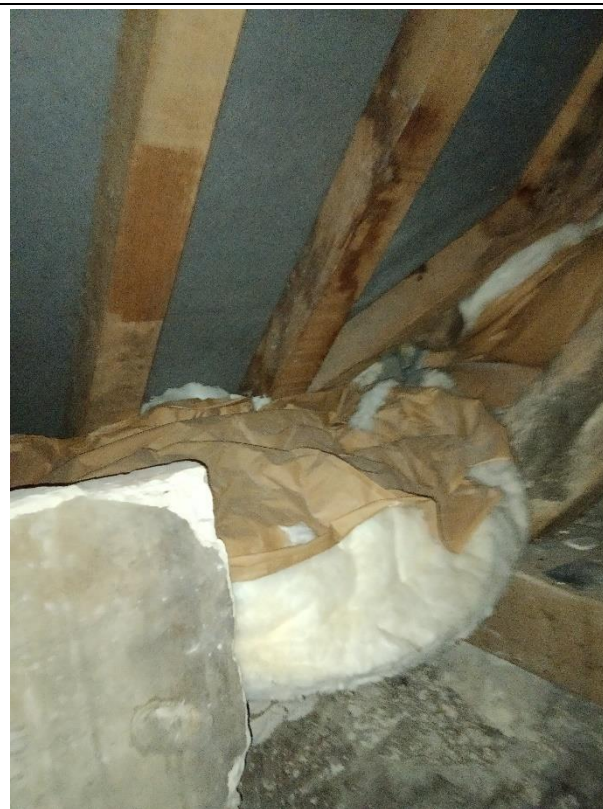
Rampants isolés avec 20 cm de laine de verre

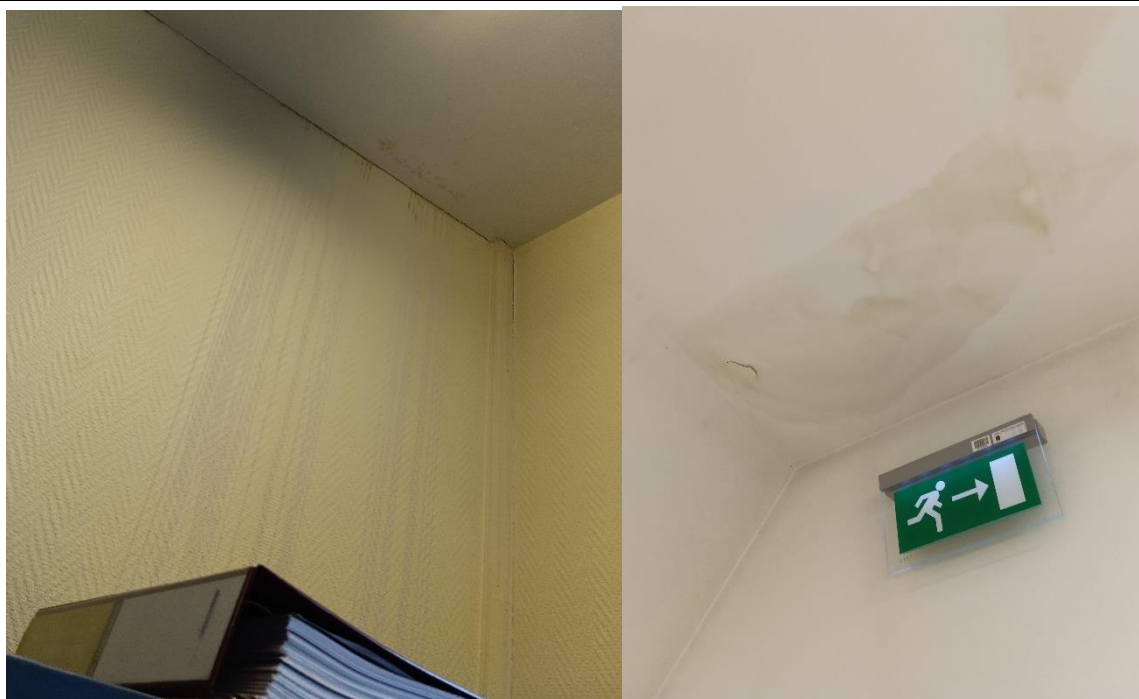
Pathologie : infiltration d'eau par la toiture

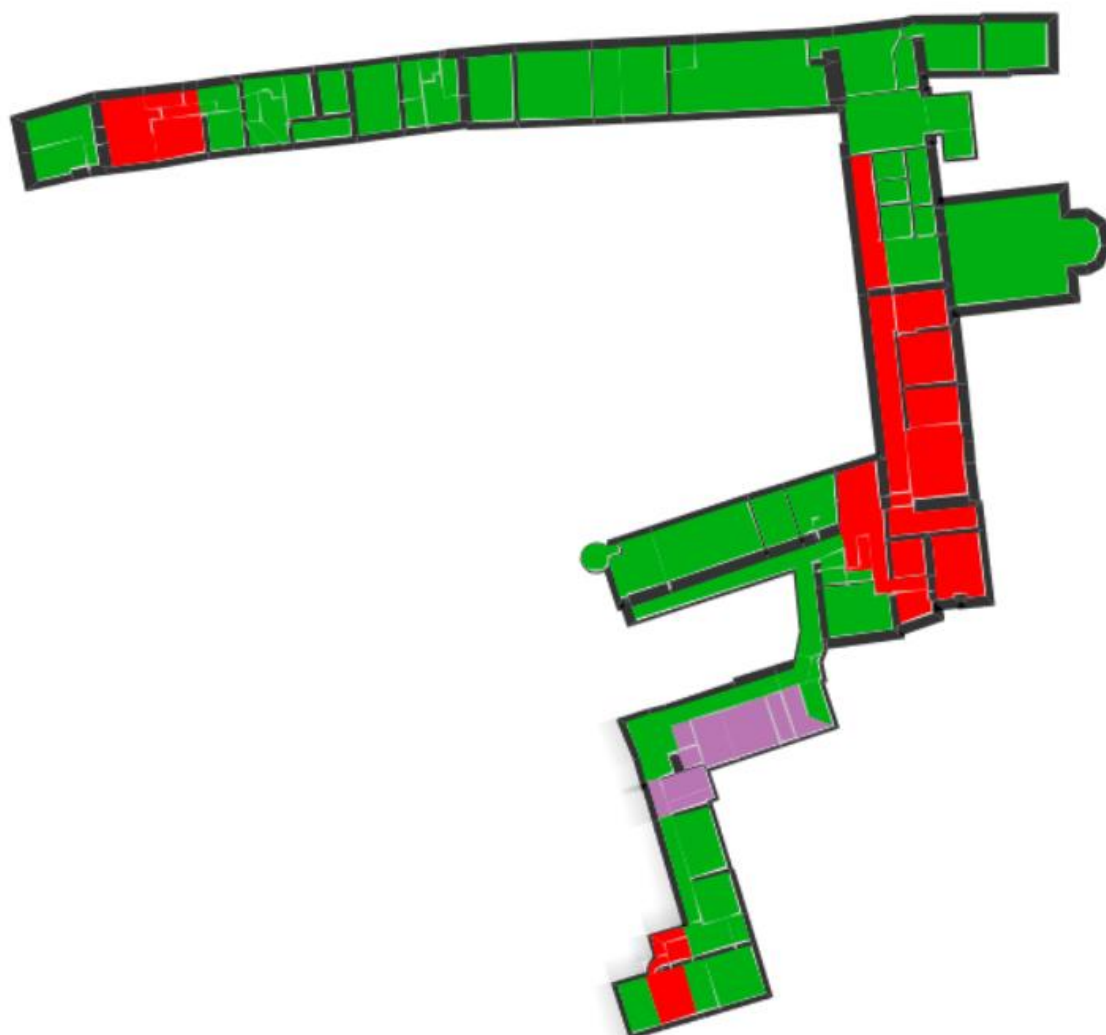
Un sous-sol est aussi présent dans l'ERP 2. C'est un plancher béton isolé avec 4,5 cm de polystyrène ($R = 1,28 \text{ m}^2\cdot\text{K/W}$). **(En violet).**

Le reste du bâtiment est considéré sur terre-plein. **(En vert).**

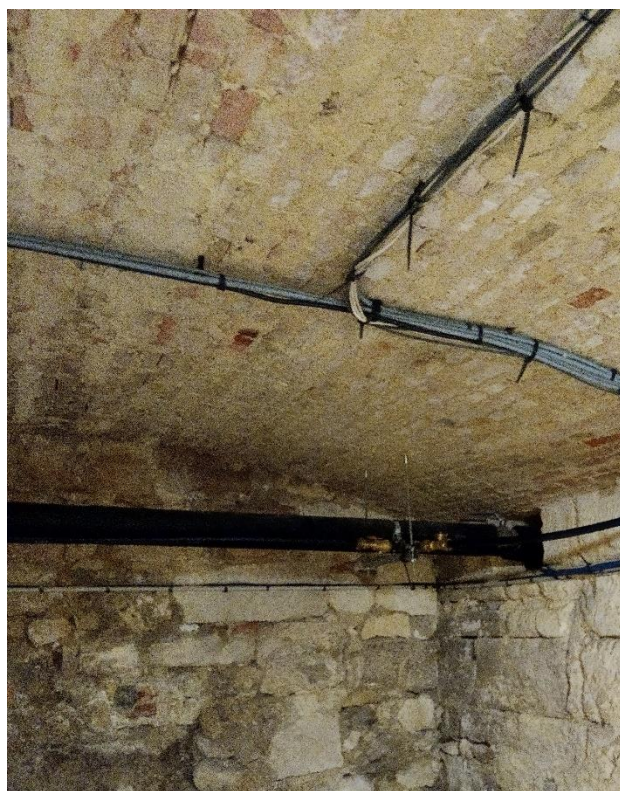
Vide sanitaire en voûtain en brique

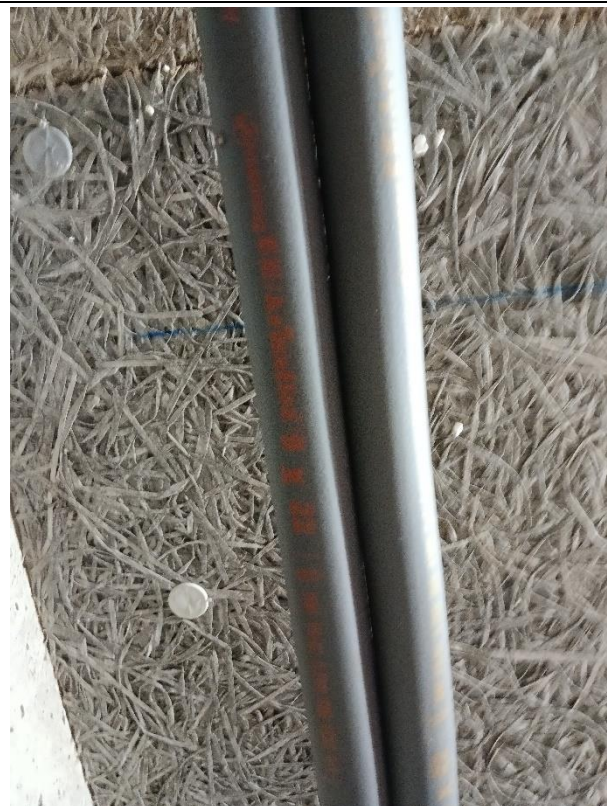
Sous-sol en plancher béton isolé avec 4,5 cm de polystyrène

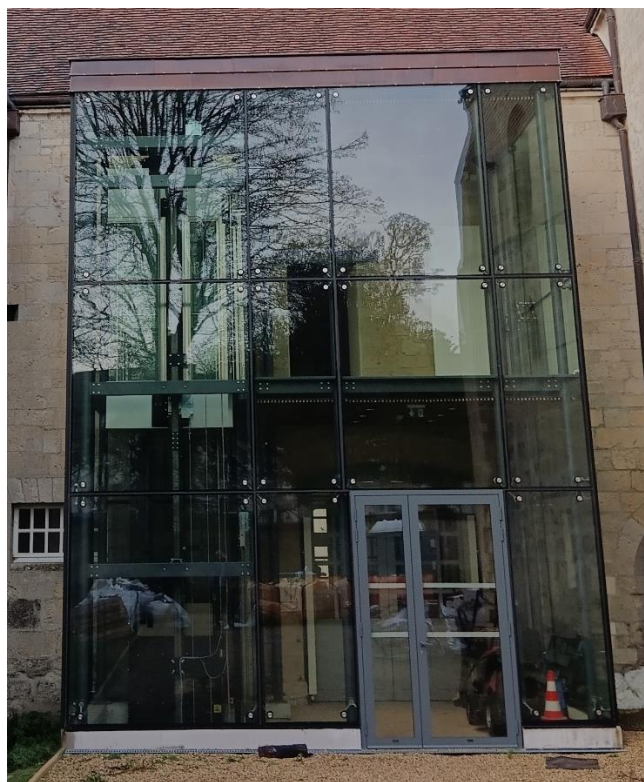
Fenêtre double vitrage aluminium

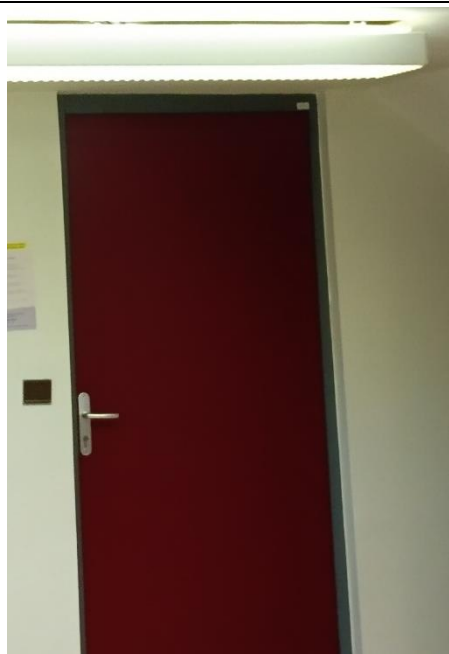
Porte en bois sur LNC

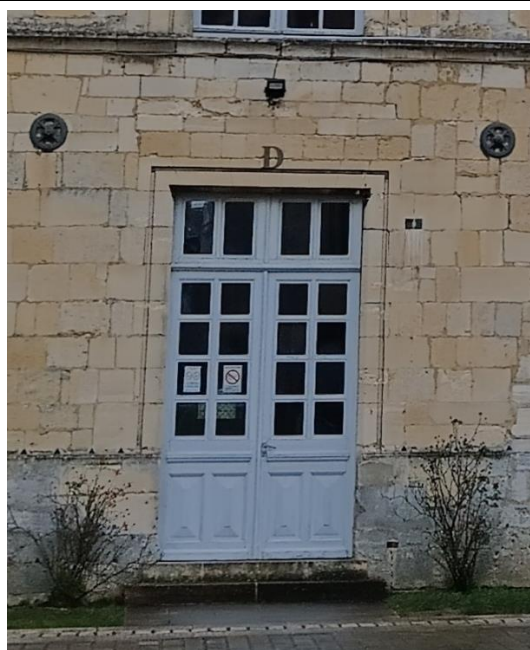
Pote en bois double vitrage >30%

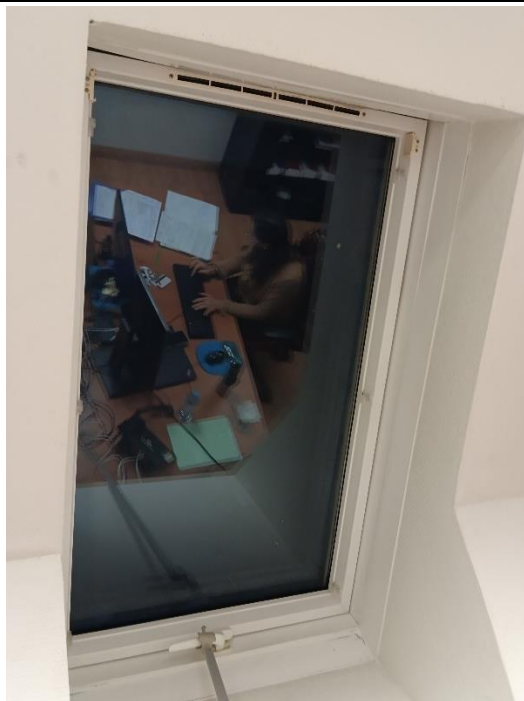
Fenêtres de toit bois double vitrage

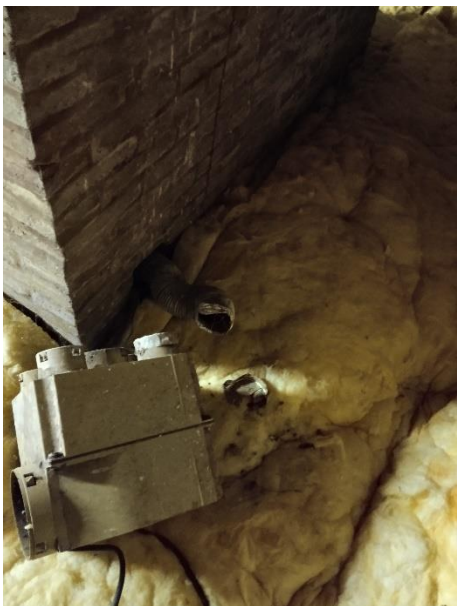
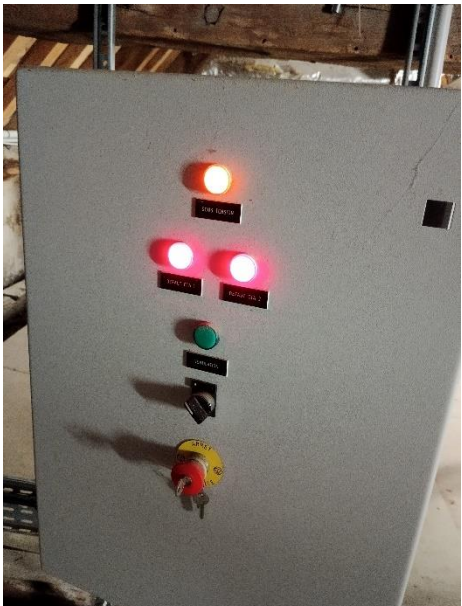
<p>Caisson VMC SP débranché</p>	<p>CTA en défauts</p>

➔ **Remettre en fonctionnement les caissons de ventilation.**

➔ **Inclure les systèmes de ventilation dans le contrat de maintenance.**

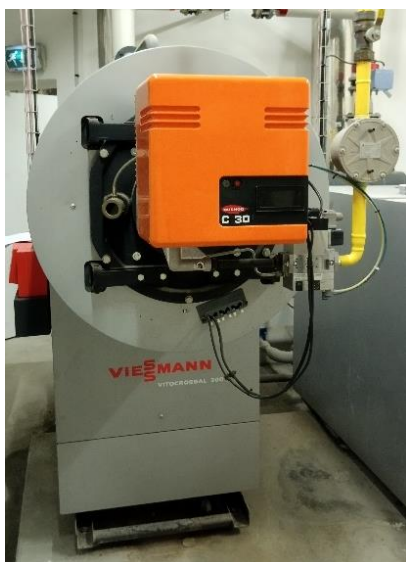
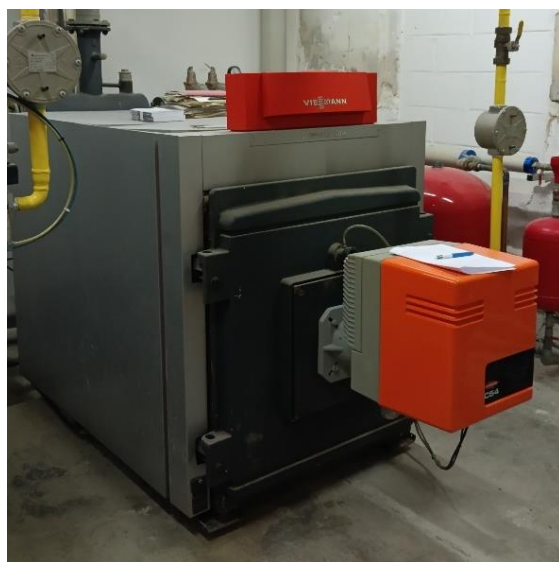
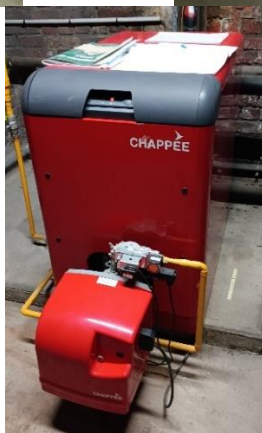
Concernant la chaufferie de l'ERP 1, deux chaudières en cascade assurent la production de chauffage. Une chaudière gaz à condensation VIESSMAN modèle « VITOCROSSAL 300 », datant de 2005 et une chaudière gaz basse température VIESSMAN modèle « VITOROND 200 », datant de 2003. Ces modèles permettent de fournir 665 kW de puissance de chauffage.

Pour la chaufferie de l'ERP 2, une chaudière gaz à condensation CHAPPEE type « SEMPRA 2-70 kW », datant de 2009 assure la production. Ce modèle permet de fournir 70 kW de puissance de chauffage.

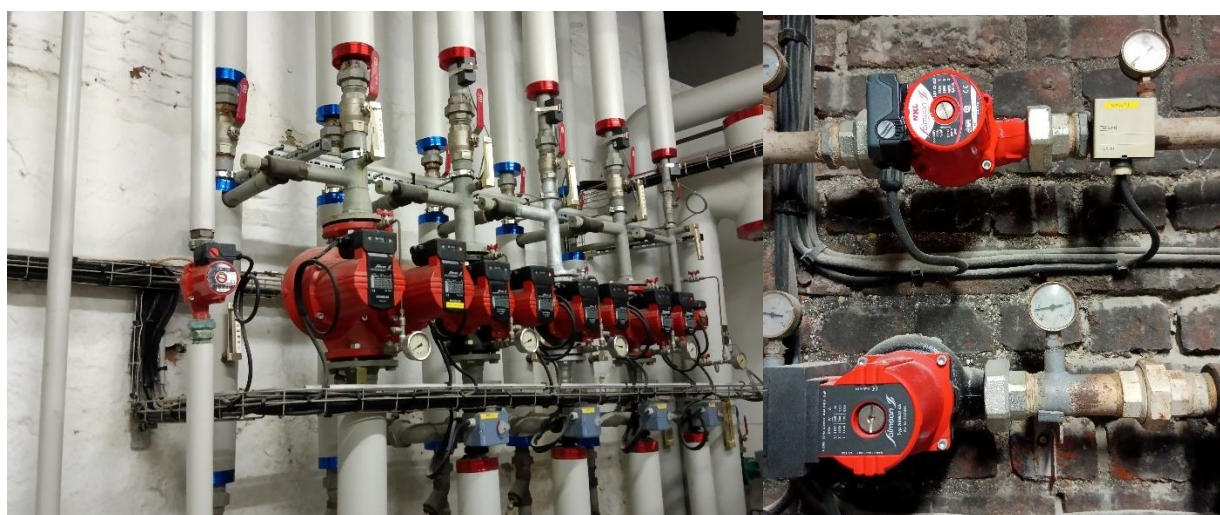
Six départs permettent d'alimenter le bâti ERP 1 et deux départs permettent d'alimenter le bâti ERP 2 (distribution bitube avec réseaux apparents, en faux-plafonds ou local non chauffé calorifugés). Les départs sont équipés de circulateur à trois vitesses constantes et pression différentielle constante.

Ces pompes, ont été réglées au maximum de leurs capacités.

La distribution en chaufferie est calorifugée. Mais dans le reste du bâtiment certains réseaux calorifugés sont anciens et dégradés.

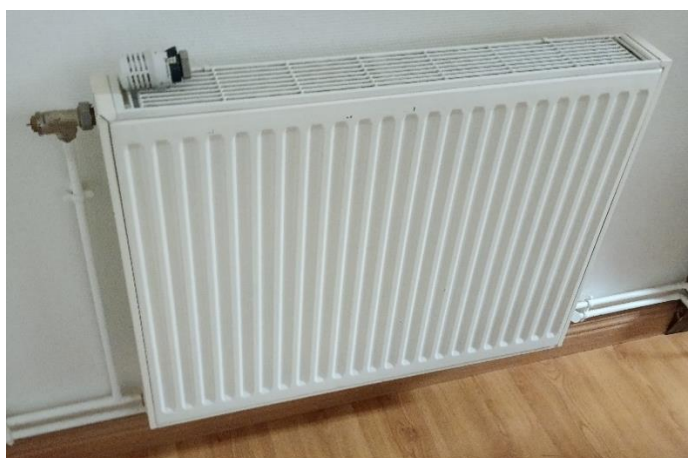
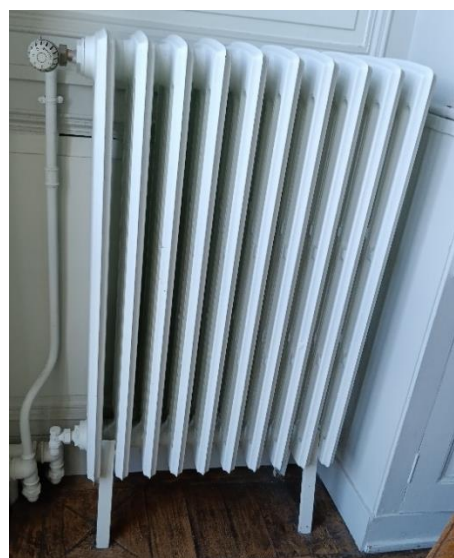
Les émetteurs sont des radiateurs à eau chaude en acier type 22 ou des radiateurs en fonte.

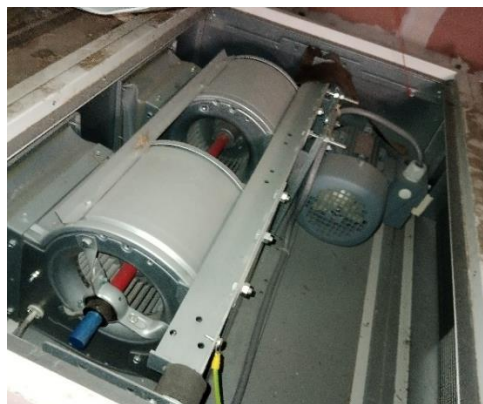
La salle des pas perdus est chauffée par des batteries d'eau chaude sur le soufflage des CTA. Bien que les CTA ne fonctionnent plus, les batteries d'eau chaude sont toujours alimentées et chauffent donc les combles.

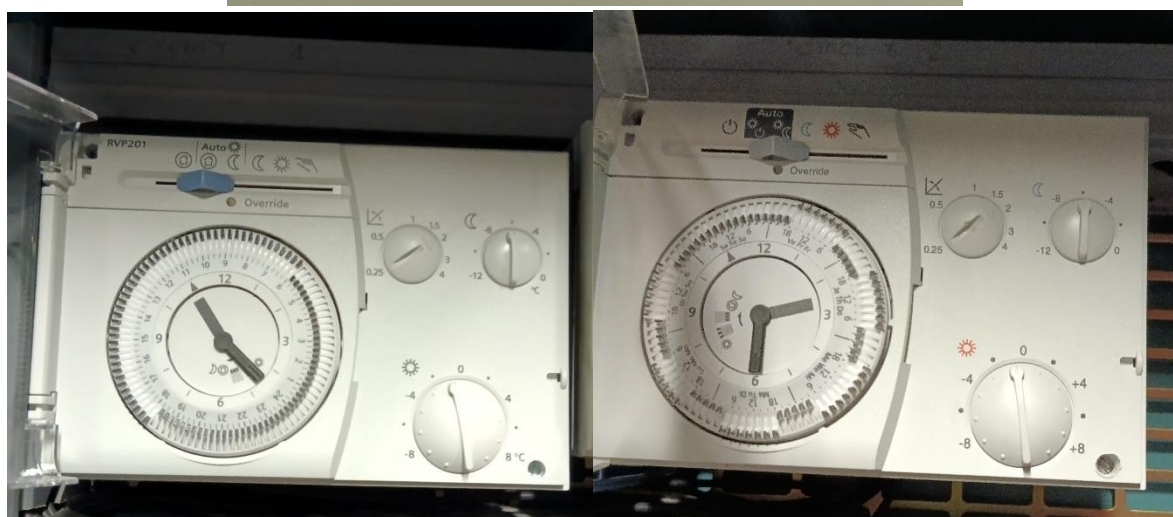
Les chaudières sont régulées sur loi d'eau avec horloge. Les pentes de la courbe de chauffe sont différentes pour chaque circuit, elles ont été réglées à des valeurs plutôt élevées.

Les circuits aérotherme et parquet sont à température constante et sans régulation possible.

Il n'y a pas de thermostat d'ambiance le bâtiment.

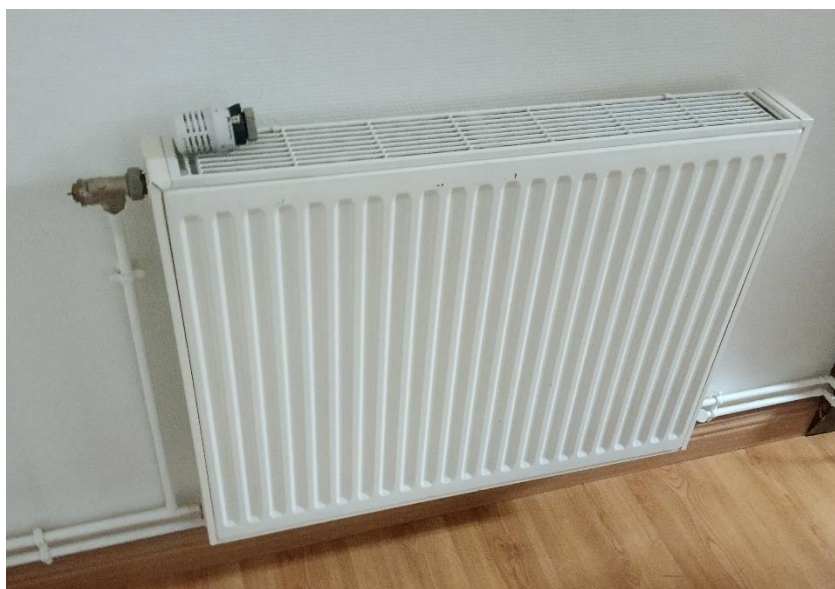
Certains radiateurs possèdent des robinets thermostatiques, plus ou moins récents, permettent une régulation terminale efficace selon les occupants. La photo ci-dessous montre un robinet démonté empêchant la régulation.

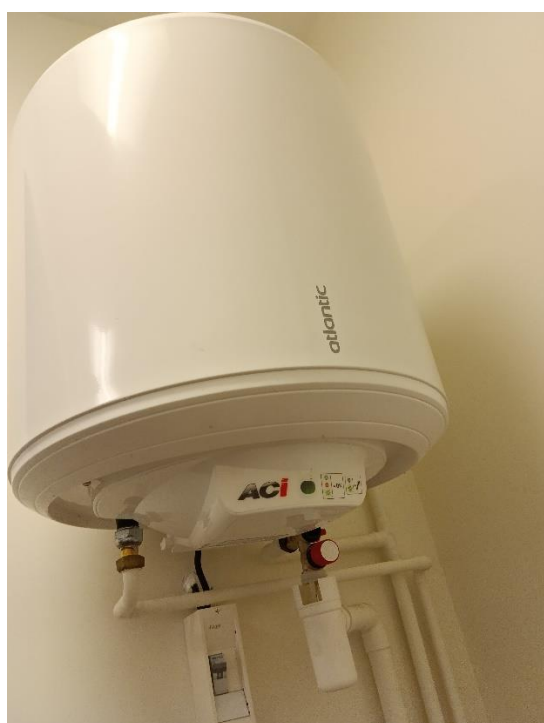
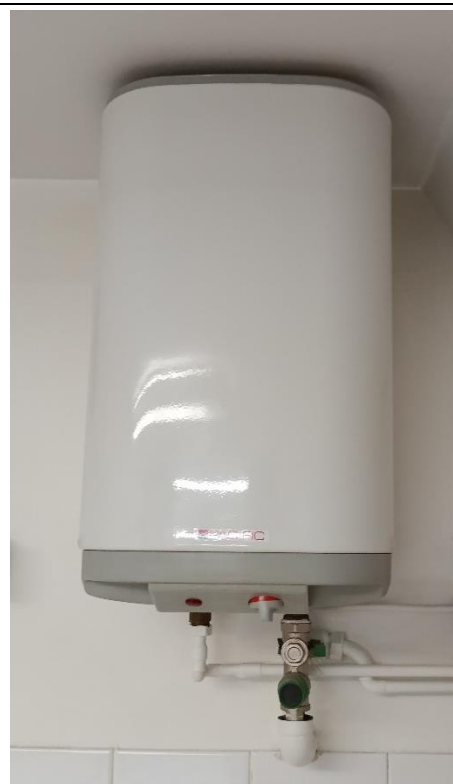
Ballon « Atlantic » - salle de pause des vigiles

Ballon électrique de la salle de pause ERP 2

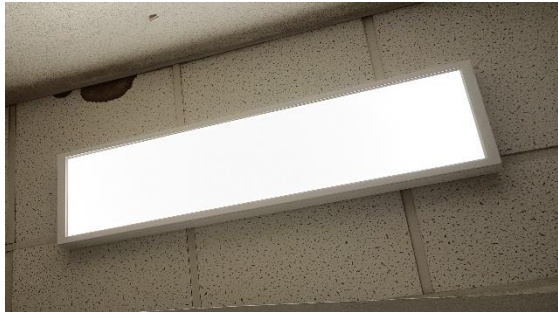
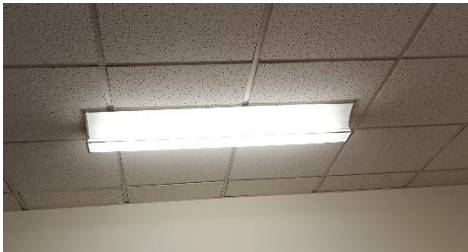
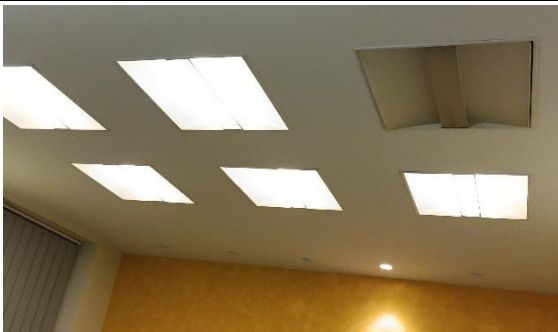
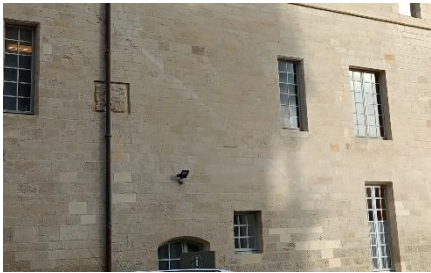
Dalle LED	Néons halogènes

Eclairage interieur	Eclairage exterieur
Points faibles	
➤ Equipements globalement peu performants et non régulés	
Potentiels d'amélioration	
➤ Remplacer les éclairages vétustes par un éclairage type LED	
➤ Amélioration du confort visuel	
➤ Prévoir une gradation automatique et une détection de présence

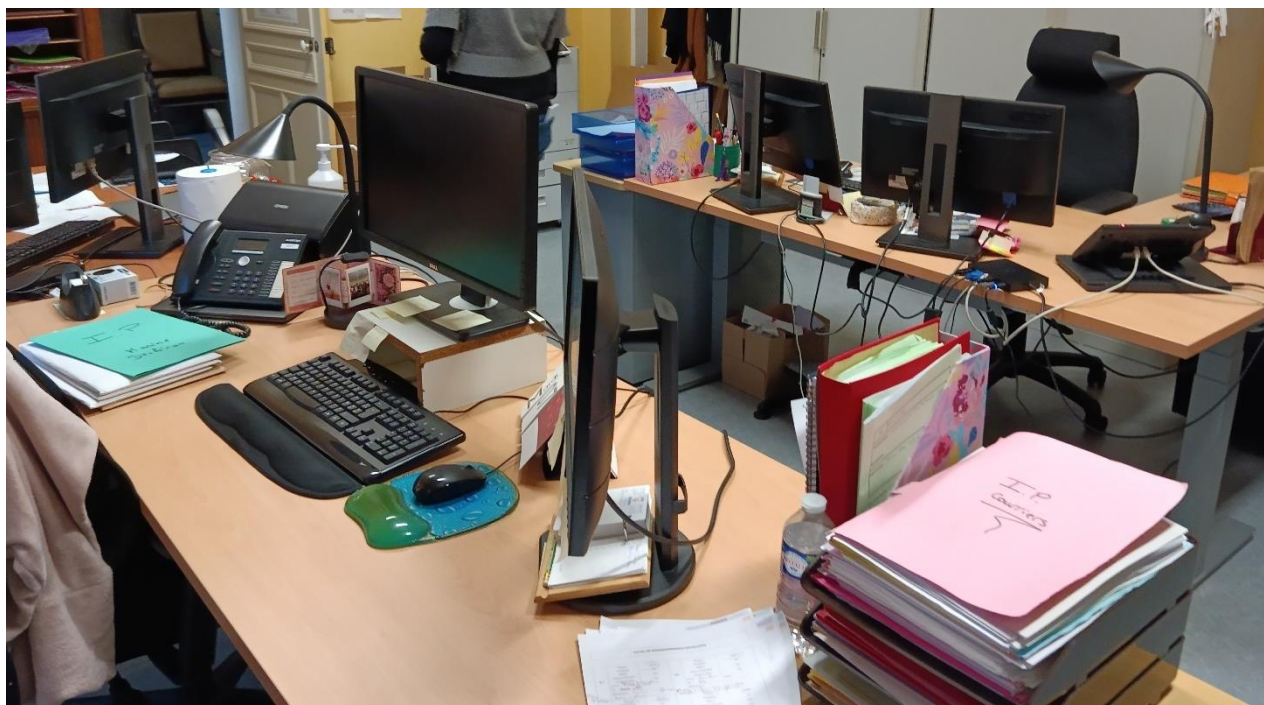
On retrouve dans les bureaux des équipements standards : ordinateurs (portables principalement), photocopieuses, projecteur, etc... Il n'y a pas de refroidissement pour les serveurs.

Nous vous préconisons de privilégier les équipements économiques en énergie, minimum classe A+.
